LAVORI DI MIGLIORAMENTO SISMICO DELLA SEDE DELL'INDIRIZZO LINGUISTICO DI VIA PASCOLI, 4 DEL LICEO "TORRICELLI - BALLARDINI" DI FAENZA (RA)
PNRR - NEXT GENERATION EU - Missione 4, Componente 1, Investimento 3.3
CUP : J23F200000000001

Risultati delle indagini / prove specialistiche

INDAGINI SPECIALISTICHE SULLE STRUTTURE DEL LICEO “TORRICELLI-BALLARDINI” DI FAENZA (RA)

RAPPORTO CONCLUSIVO DI INDAGINE

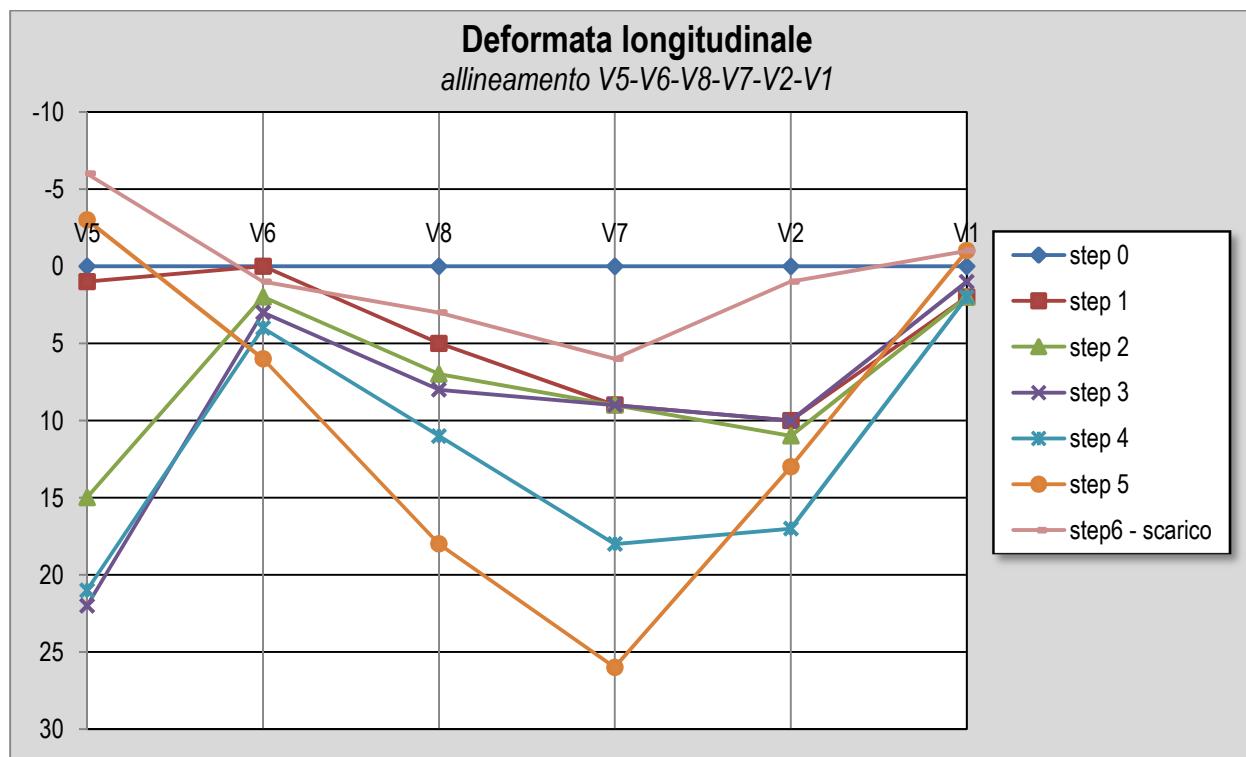
Per comprendere più chiaramente il comportamento della parte d'opera soggetta al carico di prova si riporta la deformata longitudinale relativa all'allineamento V5 (mezzeria pianerottolo) – V6 (trave) – V8-V7-V2 (rampa) – V1 (trave):

Il grafico soprastante evidenzia un comportamento elastico della parte d'opera provata, le deformazioni residue (a scarico completo) risultano nell'intorno di 0.05 mm, valori assimilabili con la sensibilità del sistema di misura.

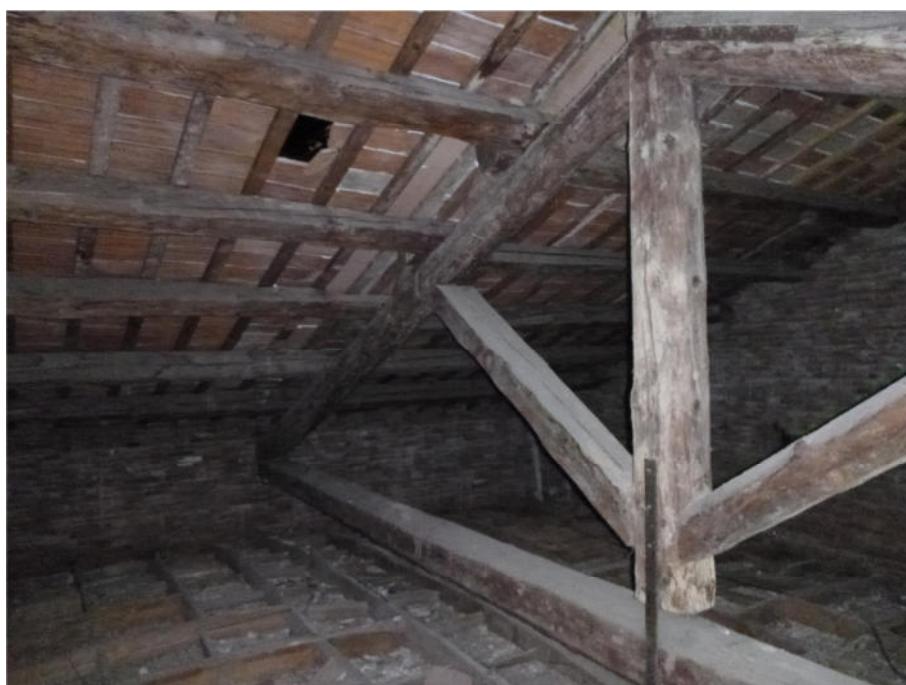
Figura 14: particolare di una zona della copertura con presenza di alcuni tavelloni rotti

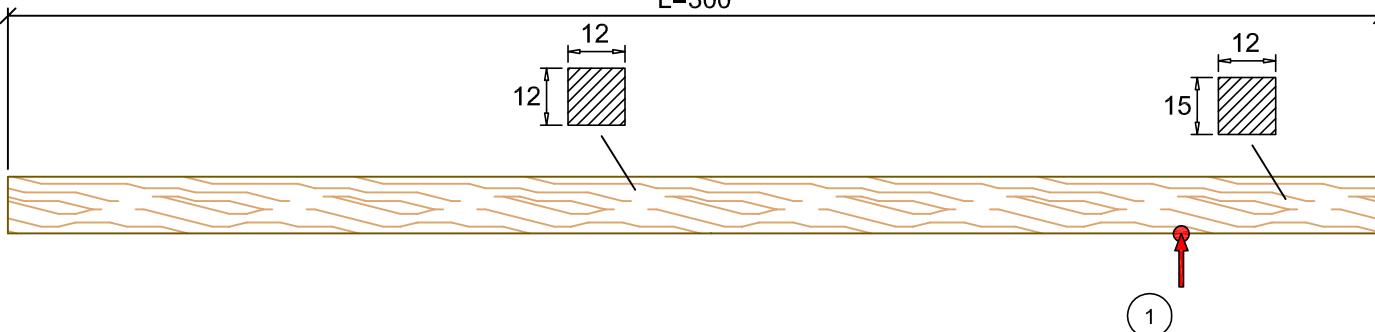
trave solaio

n. prova	1				
% sez. degradata	0

diffuso, sporadico, presenza di larve nelle fessurazioni

fessurazioni ritiro posizione: fianchi

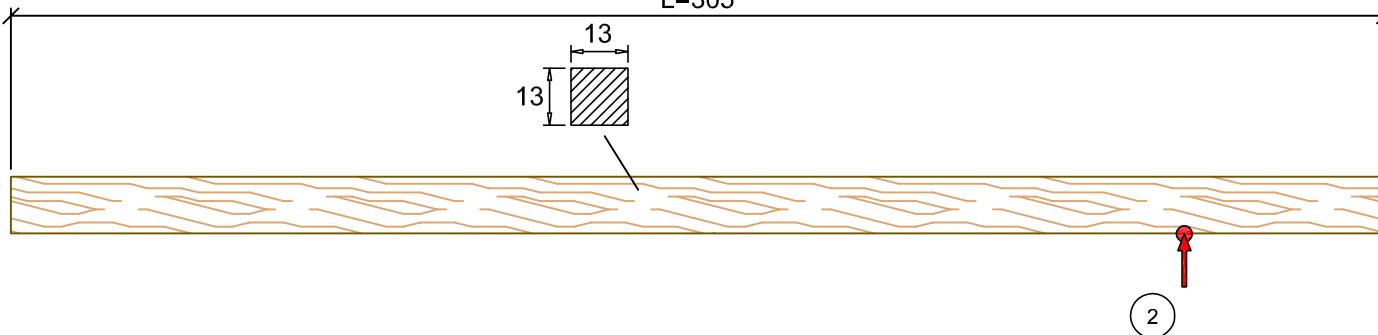
trave solaio

n. prova	2				
% sez. degradata	15

fessurazioni ritiro posizione: intradossa

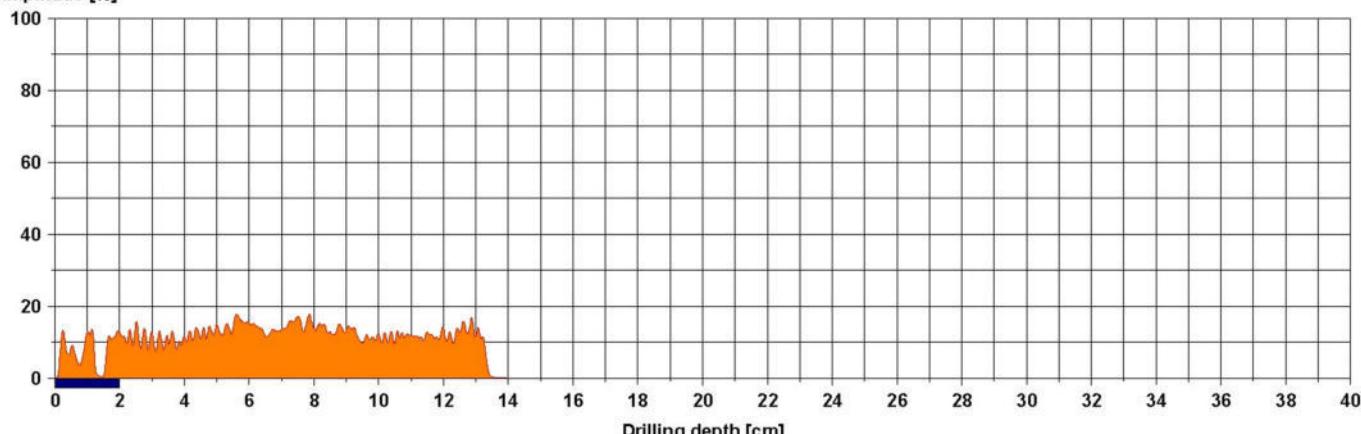
- From 0,0 cm to 2,0 cm : PARZ. DEGR. XIL.
- From 0,0 cm to 0,0 cm :

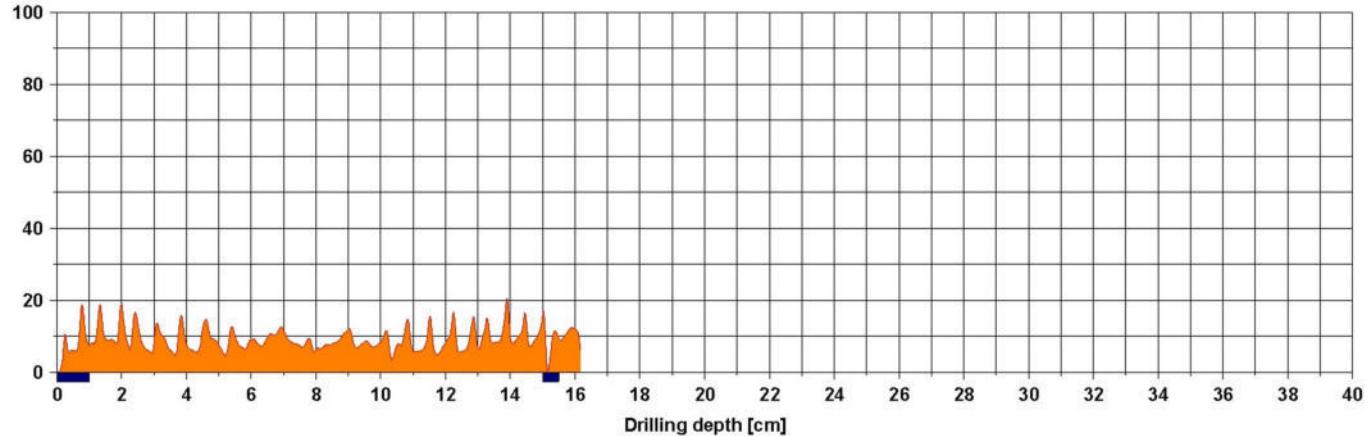
<input checked="" type="checkbox"/>	From 0,0 cm	to 1,0 cm	:	PARZ. DEGR. XIL.
<input checked="" type="checkbox"/>	From 15,0 cm	to 15,5 cm	:	PARZ. DEGR. XIL.
<input type="checkbox"/>	From 0,0 cm	to 0,0 cm	:	
<input type="checkbox"/>	From 0,0 cm	to 0,0 cm	:	
<input type="checkbox"/>	From 0,0 cm	to 0,0 cm	:	
<input type="checkbox"/>	From 0,0 cm	to 0,0 cm	:
