INTERVENTI DI MIGLIORAMENTO SISMICO PRESSO IL POLO TECNICO PROFESSIONALE DI LUGO SEZIONE PROFESSIONALE "E. STOPPA" DI VIA FRANCESCO BARACCA, 62 - LUGO (RA)
PNRR - NEXT GENERATION EU - Missione 4, Componente 1, Investimento 3.3
CUP : J42C20000850001

PROGETTO DEFINITIVO - ESECUTIVO

RELAZIONE STORICA ARTISTICA

Elaborato num: PDE_GEN_02	Revisione: 00	Data: Ottobre 2022	Scala:	Nome file: PDE_GEN_02_REL.STO_r00
-------------------------------------	-------------------------	------------------------------	--------	---

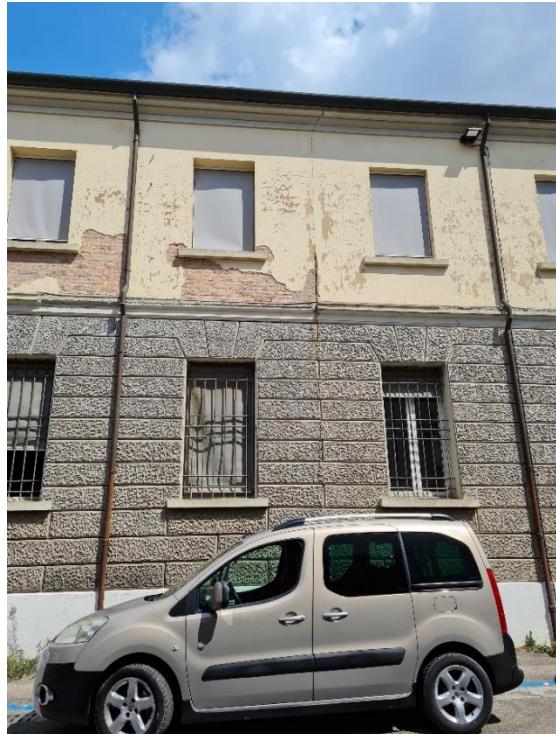
che dividono le ampie finestre al piano terra e **fessurazioni “cielo-terra” in corrispondenza dei pilastri in c.a.** facenti parte della struttura portante esterna.

Fessurazioni visibili Corpo A su Via F. Cortesi

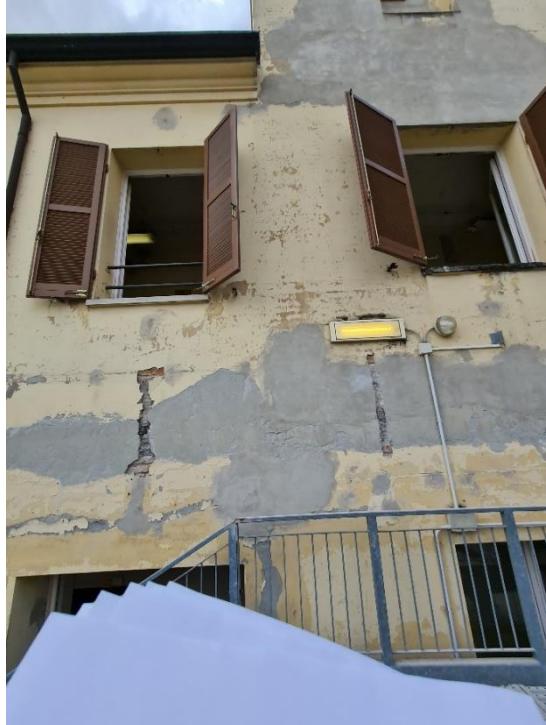
Distacchi dell'intonaco Corpo A dal cortile interno

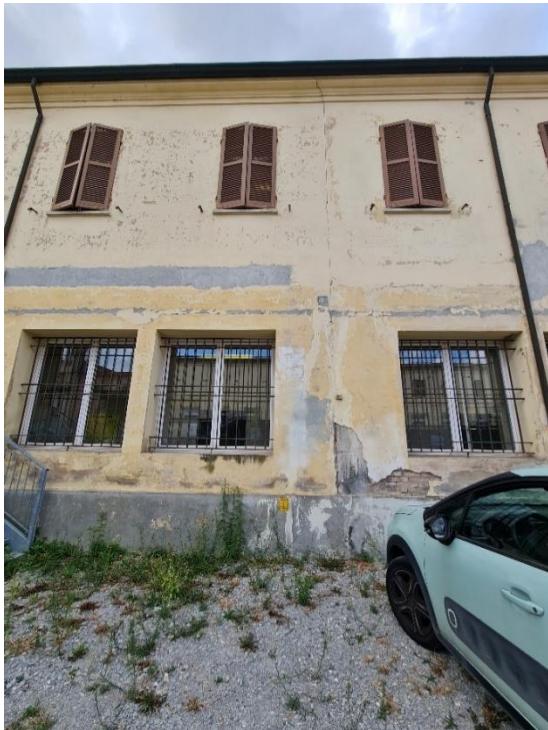
Fessurazioni visibili Corpo A su cortile interno

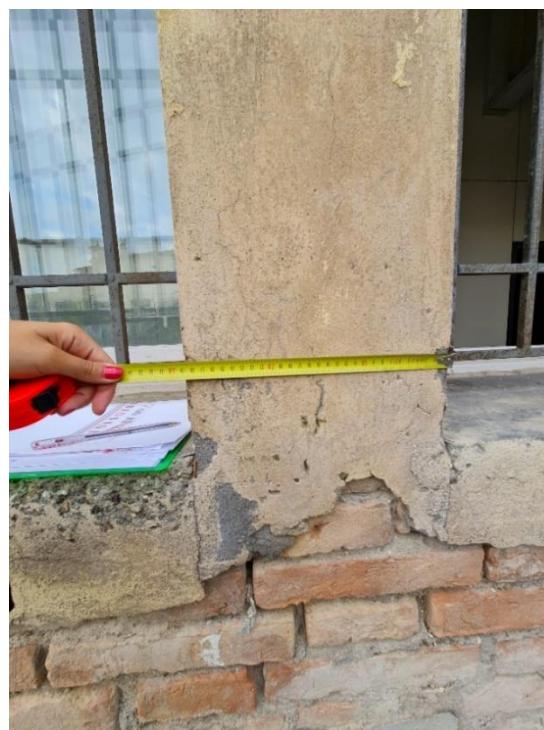
Pilastrini in muratura lesionati Corpo A dal cortile interno

- La struttura portante del piano terra risulta carente e non idonea a causa della presenza di importanti superfici finestrate, con conseguente crisi dei pilastri in muratura del piano terra stesso;
- Le analisi sismiche hanno evidenziato **eccessiva deformabilità degli orizzontamenti e una carenza di struttura sismo-resistente in direzione trasversale.**

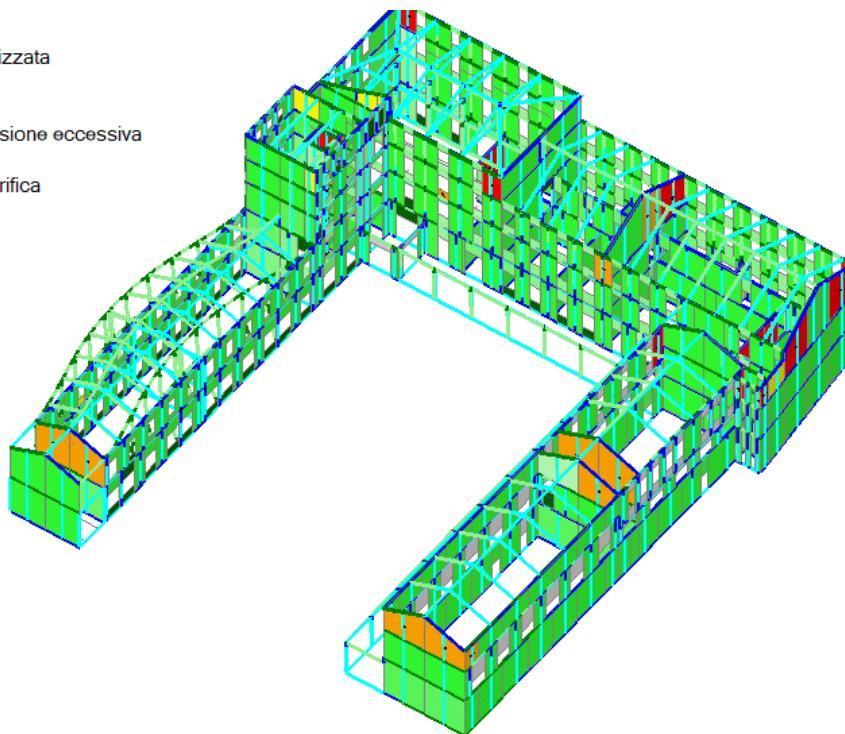
Elevata deformabilità corpo A per carenza struttura sismo resistente trasversale e solai deformabili

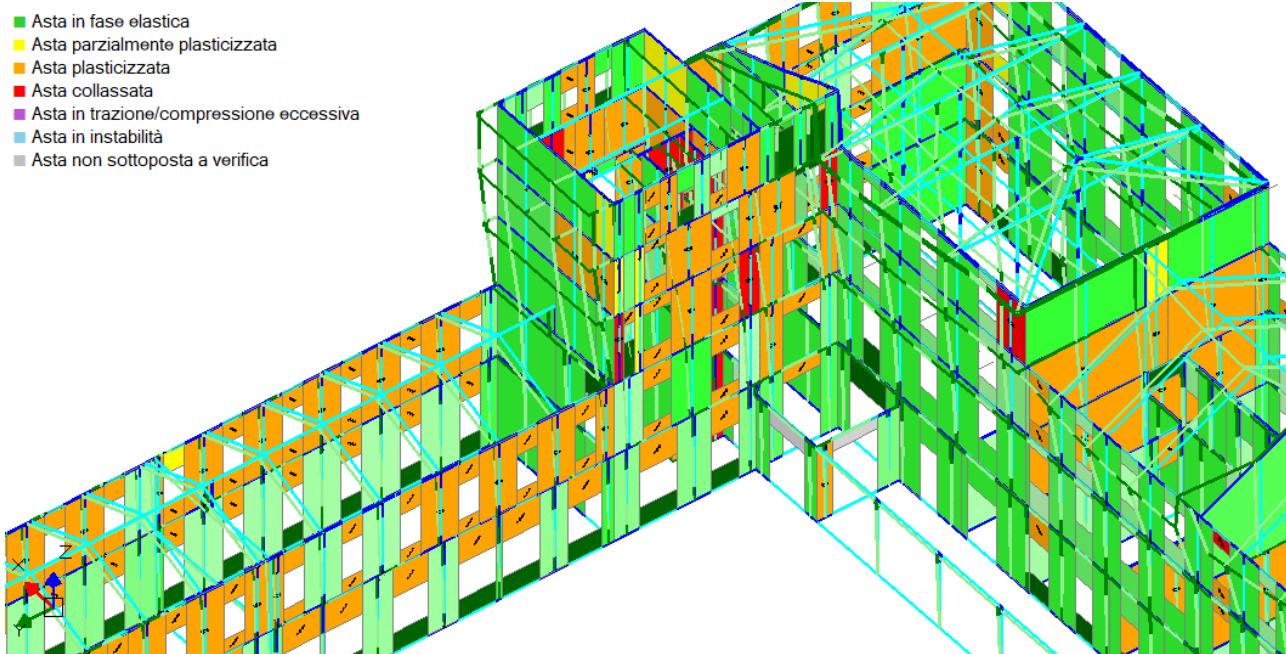
Questo intervento ha comportato **una trasformazione decisamente importante sulle facciate del BLOCCO B, oltre ad inficiare gravemente la struttura sismo-resistente del piano.**

Riduzione sezione resistente maschi murari piano 3 corpo B "Torretta" per apertura finestre postume

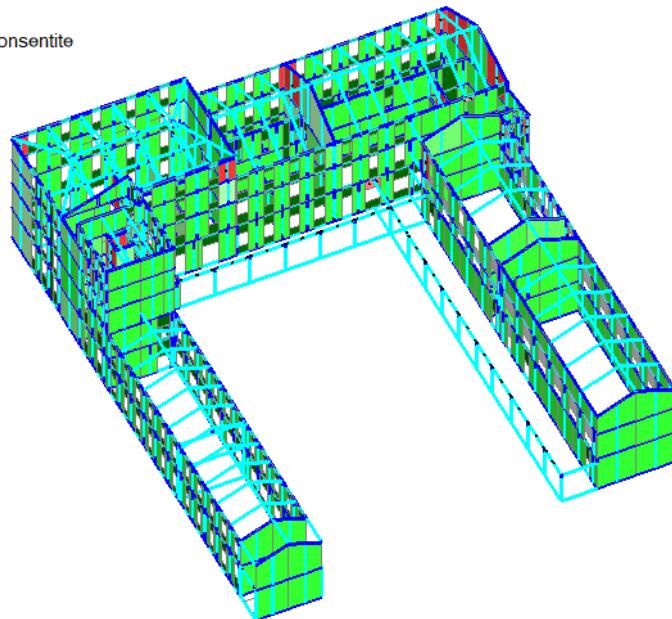
La stessa composizione eccessivamente “pesante” dei solai va a **gravare fortemente sui maschi murari sottostanti** infatti le verifiche allo SLU statico evidenziano carenze della struttura in corrispondenza dei maschi del piano terra del corpo C caricati da solai con peso proprio notevole.

Verifiche a taglio SLU

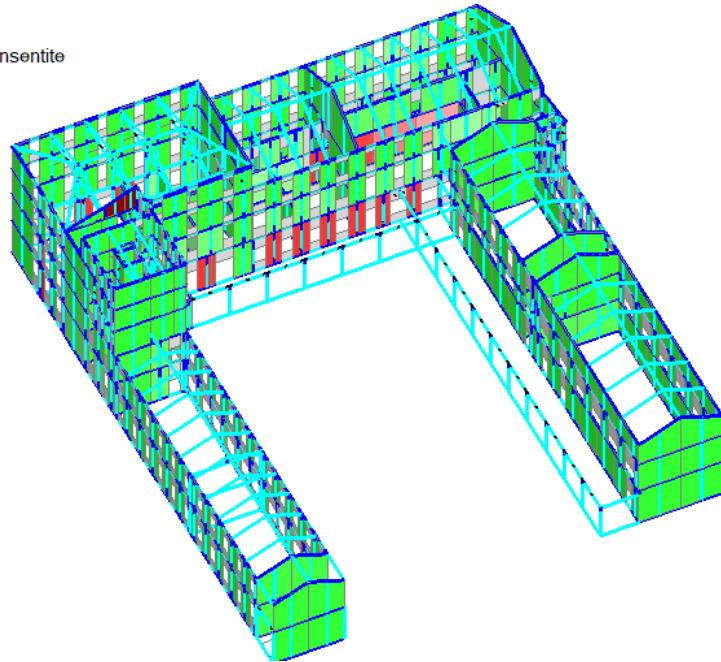
Alcuni maschi murari dei piani sommitali non risultano verificati a taglio a causa del poco carico presente.

Verifiche di pressoflessione ortogonale 3D SLU

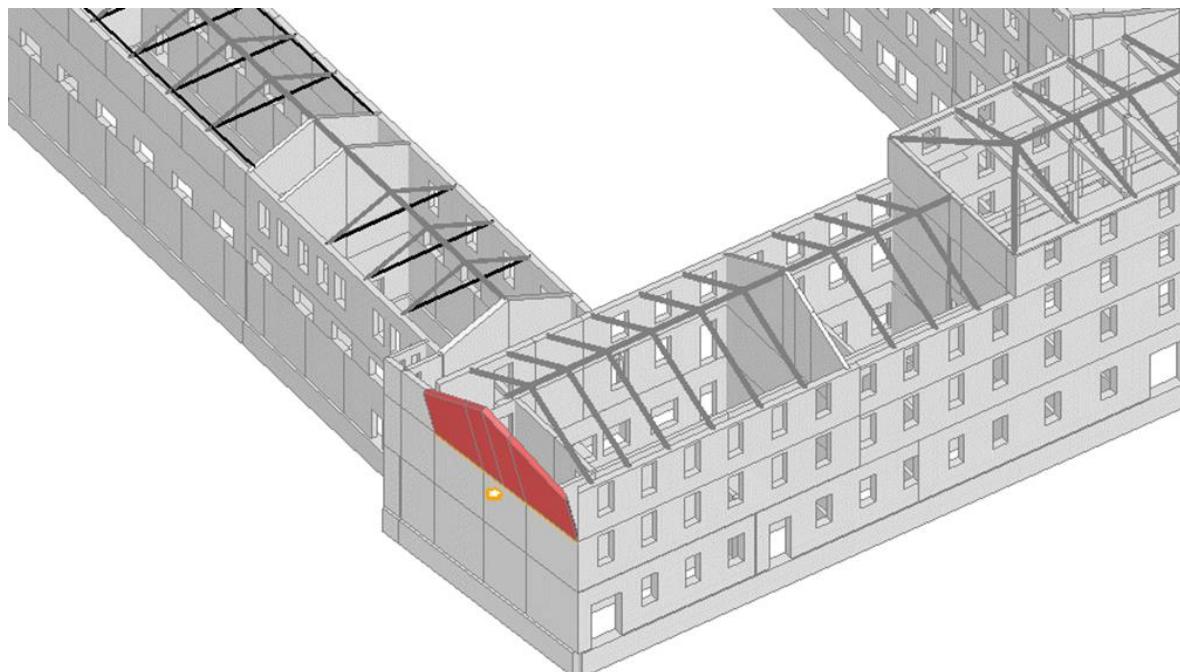
Dal punto di vista strutturale il timpano del corpo C non risulta collegato nel suo stato di fatto e presenta una **elevata vulnerabilità per attivazione di meccanismo locale di ribaltamento semplice**.

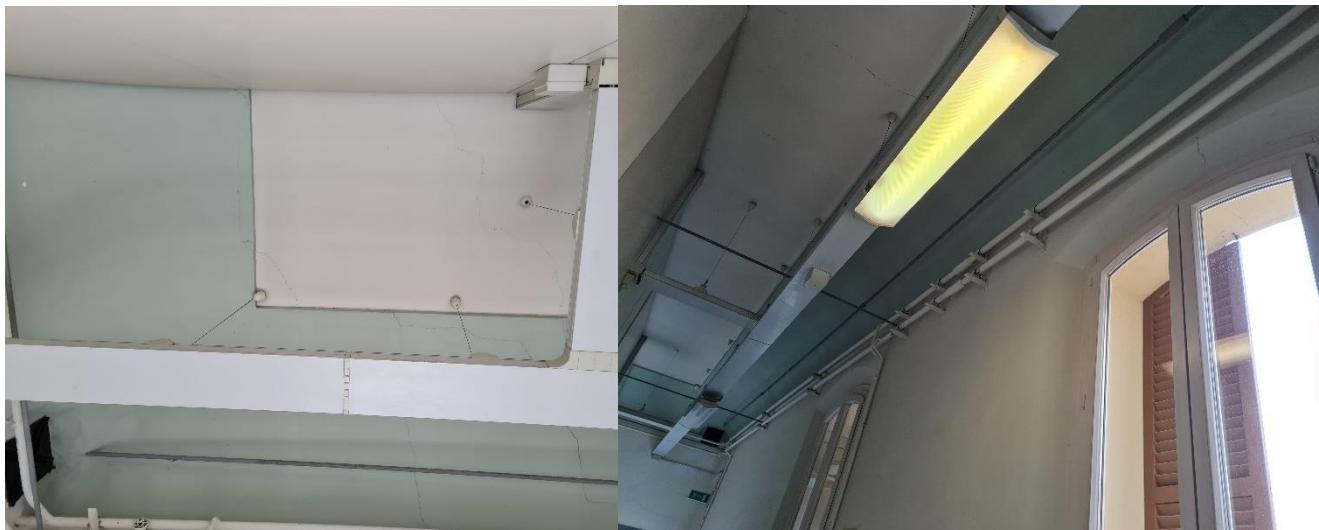
Nonostante gli interventi già realizzati, le fasce murarie del CORPO D risultano nello stato di fatto molto danneggiate, con presenza di fessure diffuse. Le fasce murarie si ipotizzano plasticizzate e non idonee a svolgere la funzione di trave di accoppiamento dei maschi murari in condizioni sismiche.

Immagini delle fessurazioni visibili sulla Copertura del Piano Primo del Corpo D

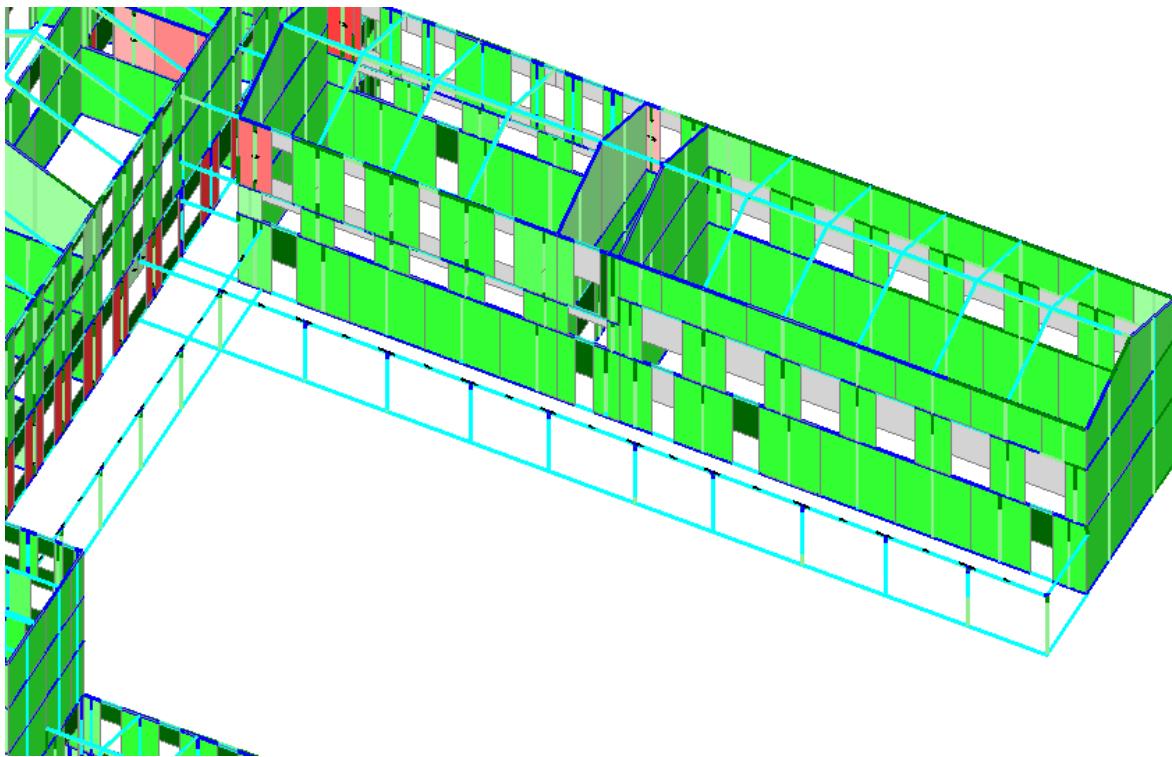
Fasce murarie corpi D ed E con quadro fessurativo diffuso nel loro stato di fatto

Anche le fasce murarie del CORPO E risultano nello stato di fatto molto danneggiate, con presenza di fessure diffuse. Le fasce murarie si ipotizzano plasticizzare e non idonee a svolgere la funzione di trave di accoppiamento dei maschi murari in condizioni sismiche.

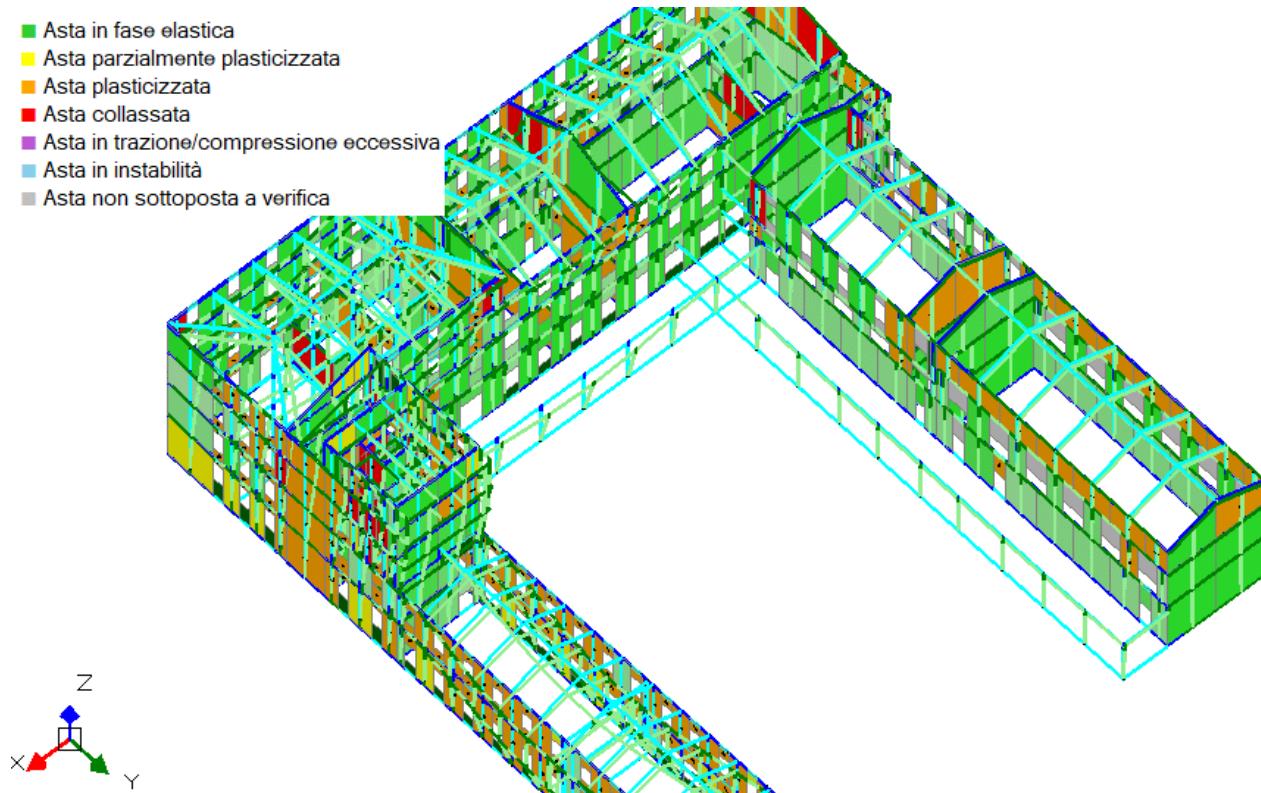
Il portico del piano terra risulta eccessivamente deformabile a causa **dell'assenza di un sistema di collegamento trasversale alla muratura.**
