**Settore Edilizia Scolastica  
e Patrimonio**

**LAVORI DI MESSA IN SICUREZZA ED EFFICIENTAMENTO ENERGETICO ATTRAVERSO LA SOSTITUZIONE DI MANTI DI COPERTURA DEL POLO TECNICO PROFESSIONALE DI LUGO SEDE DELL'I.T.C.G. "G. COMPAGNONI" - I.T.I.S. "G. MARCONI" VIA LUMAGNI, 26/28 - LUGO (RA). CUP J41D20000270001**

# IL PROGETTO

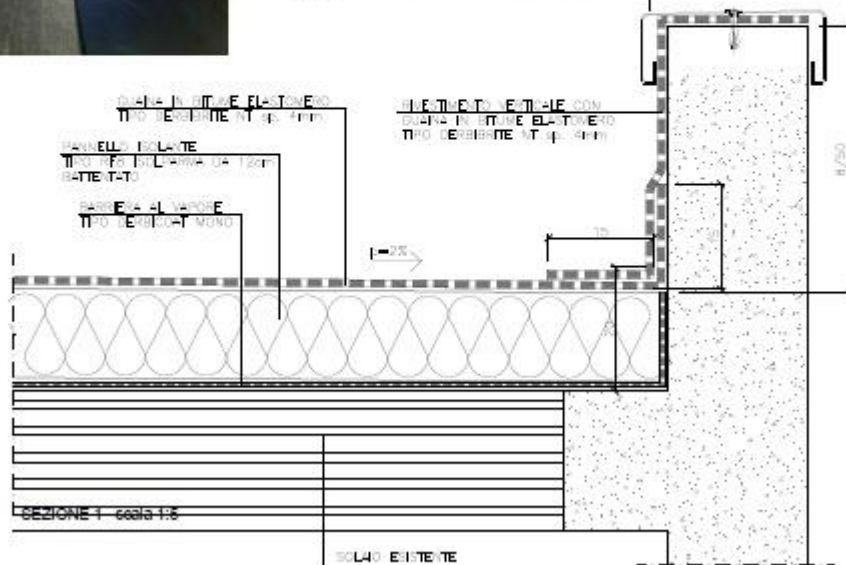
FOTO 4

**SMONTAGGIO DI LAMINATE IN BASSO (AP01)**  
E SOSTITUZIONE DI CARTELLI COPERTURA IN  
ACCIAIO INOX 8/10mm (AP11)
