**LAVORI DI RECUPERO EDILIZIO ED ADEGUAMENTO NORMATIVO DI LOCALI
DELLA SEDE DEL LICEO ARTISTICO “NERVI-SEVERINI”,
VIA TOMBESI DALL’OVA, 14 - RAVENNA**

PROGETTO DEFINITIVO - ESECUTIVO

VERIFICA DI VULNERABILITA'

VERIFICA DI VULNERABILITA'
LICEO ARTISTICO LUIGI NERVI
VIA TOMBESI DALL'OVA - RAVENNA

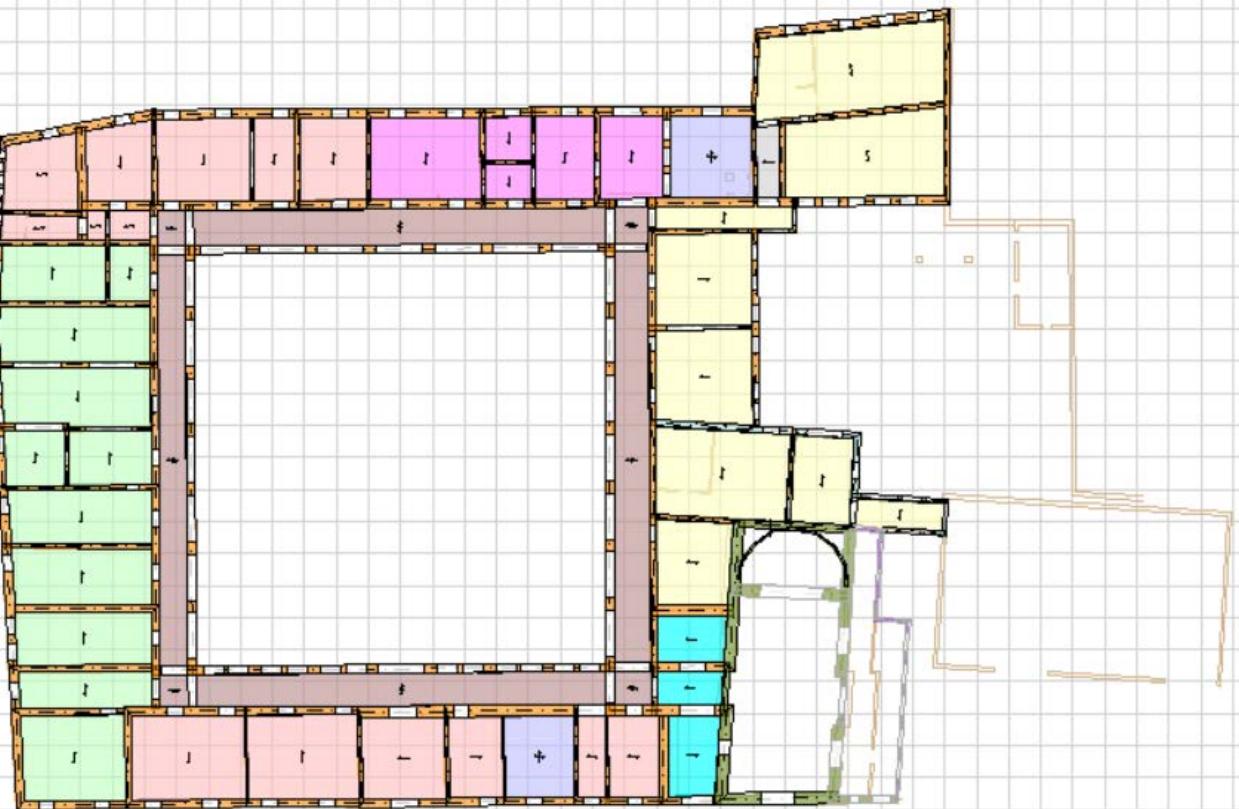
Muri piano terra con solai piano primo

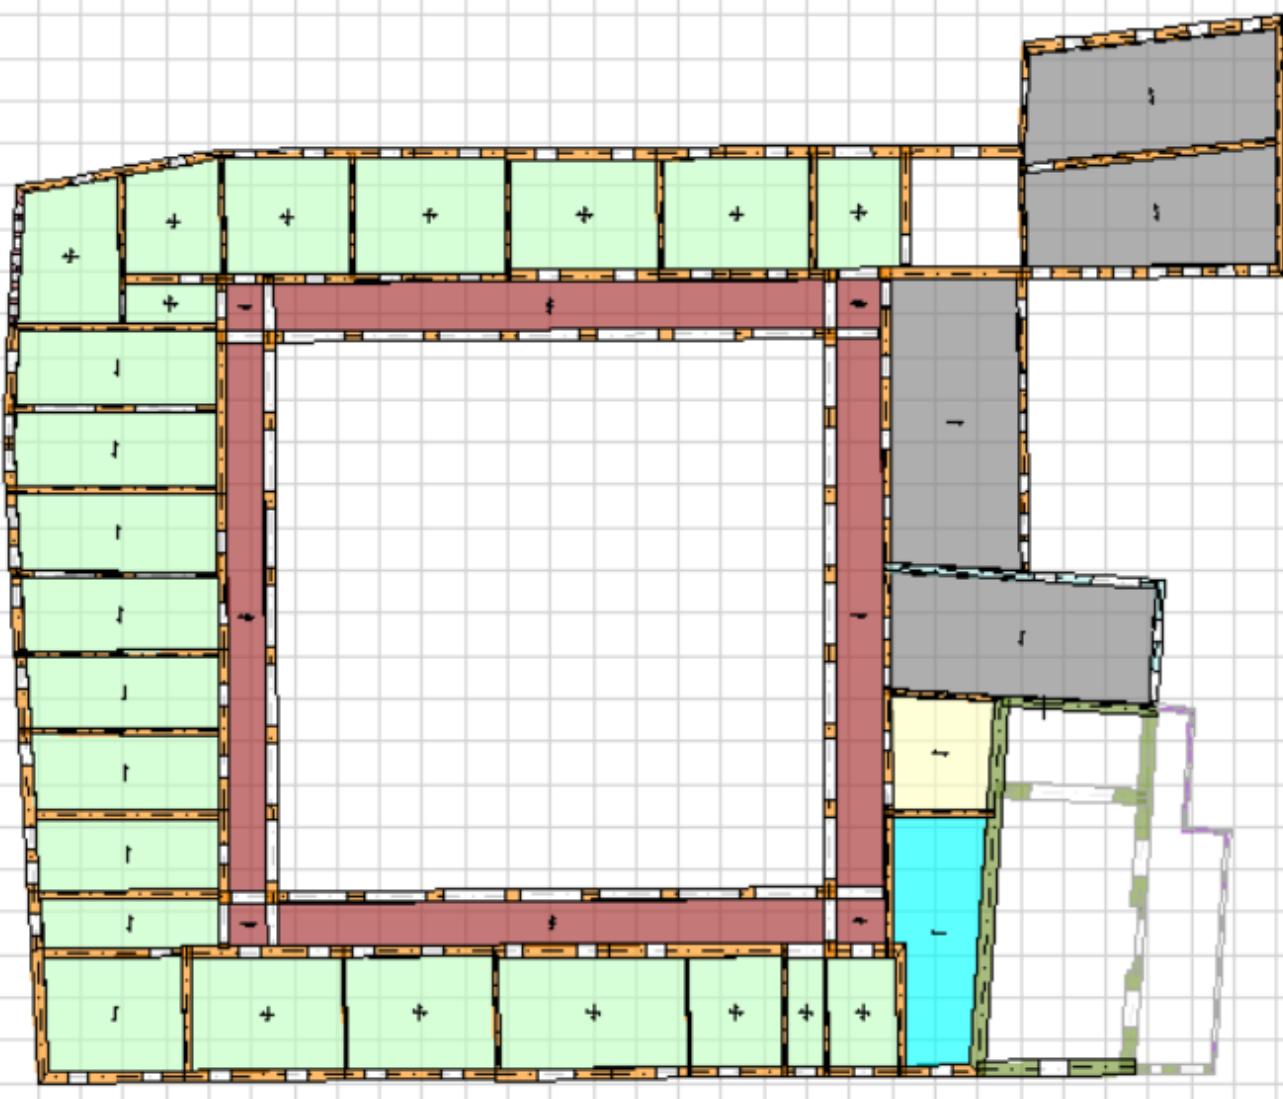
muri piano primo solai sottotetto/secondo

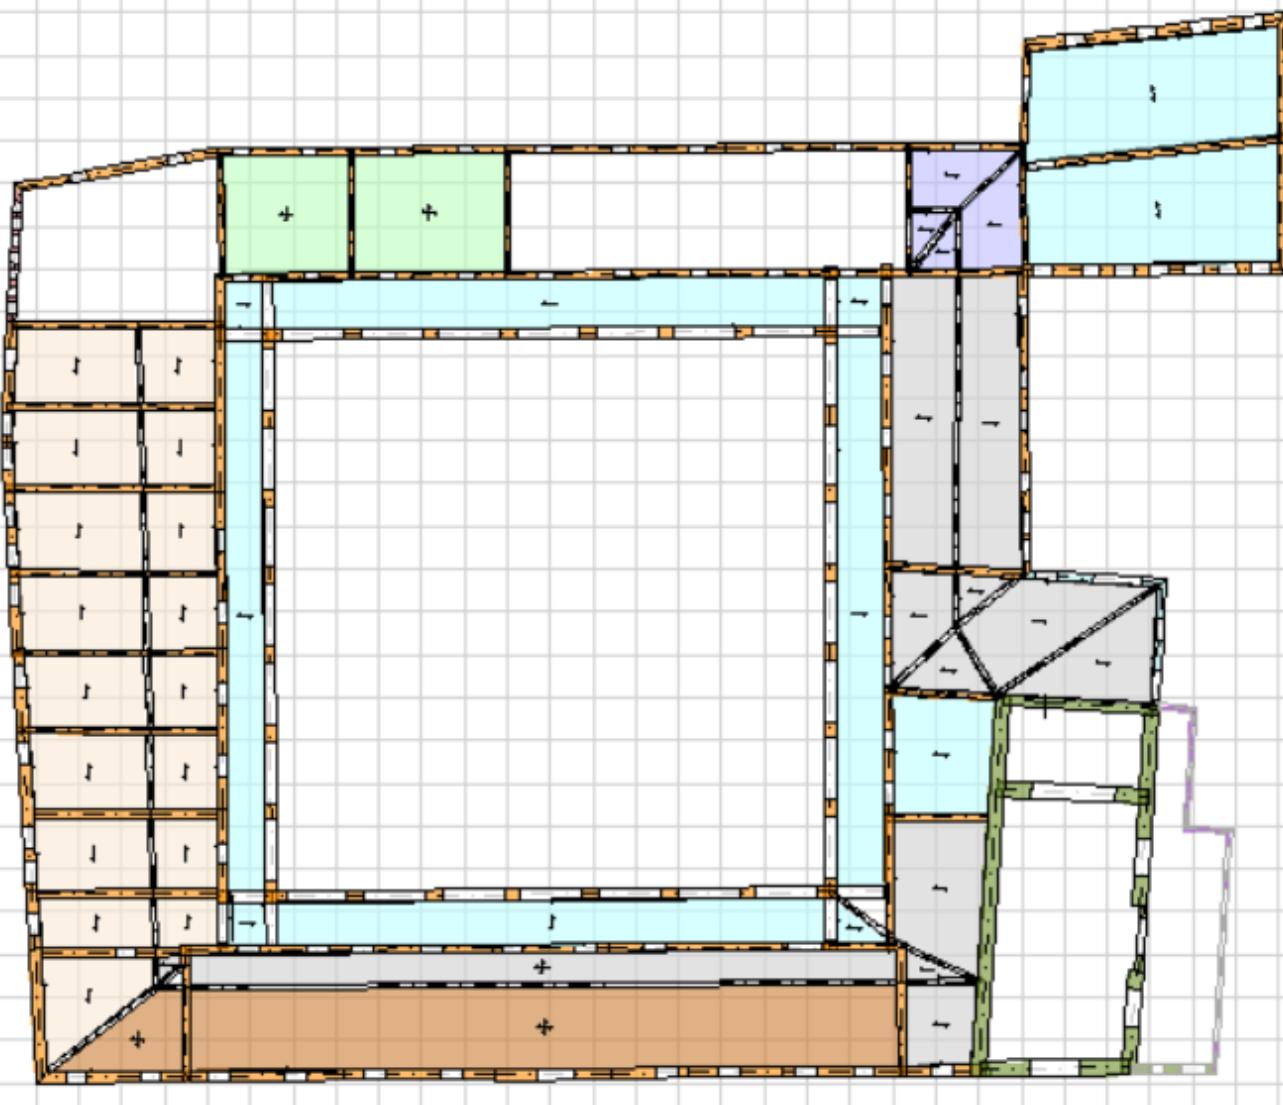
muri piano sottotetto/secondo solai coperto basso

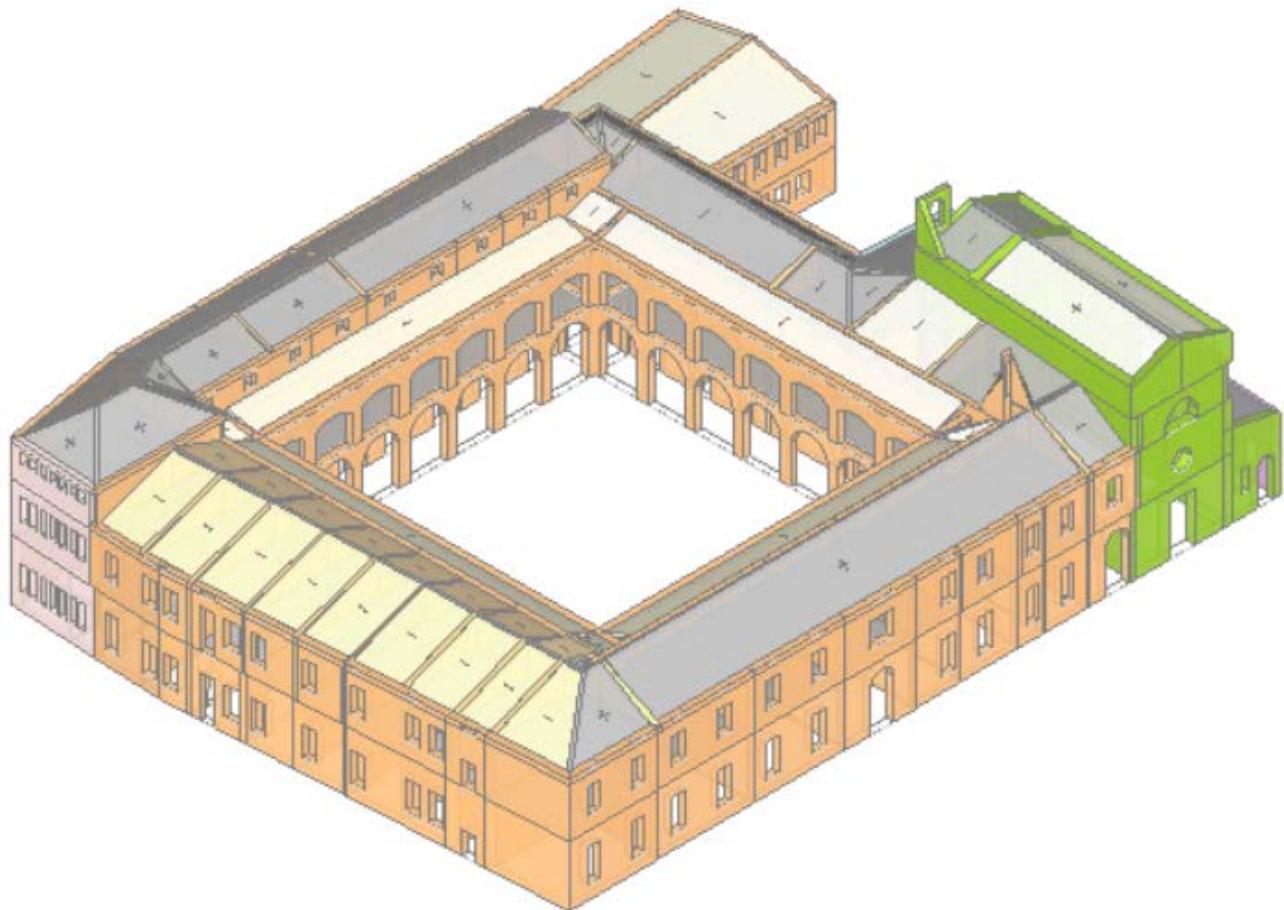
Partendo dalle varie piante sovrapposte si crea un primo modello geometrico tridimensionale

Modello completo

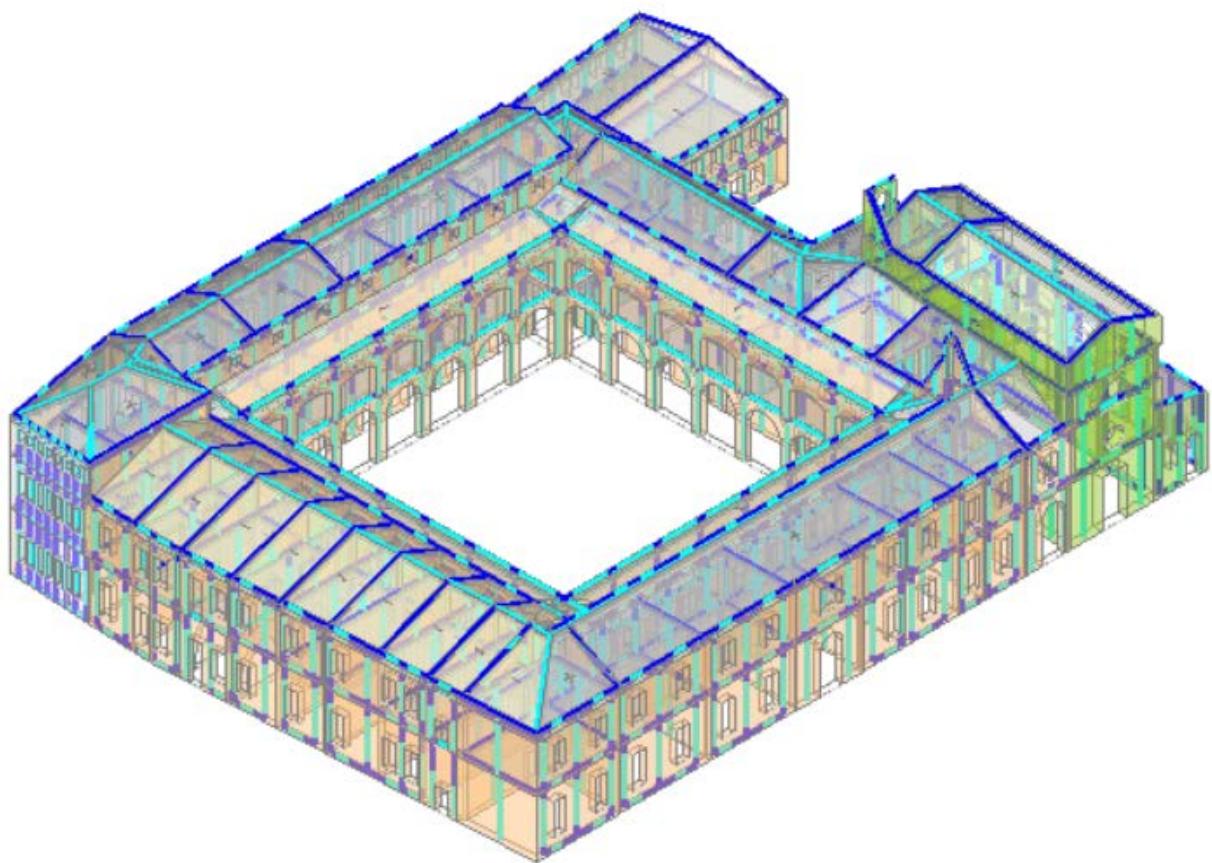
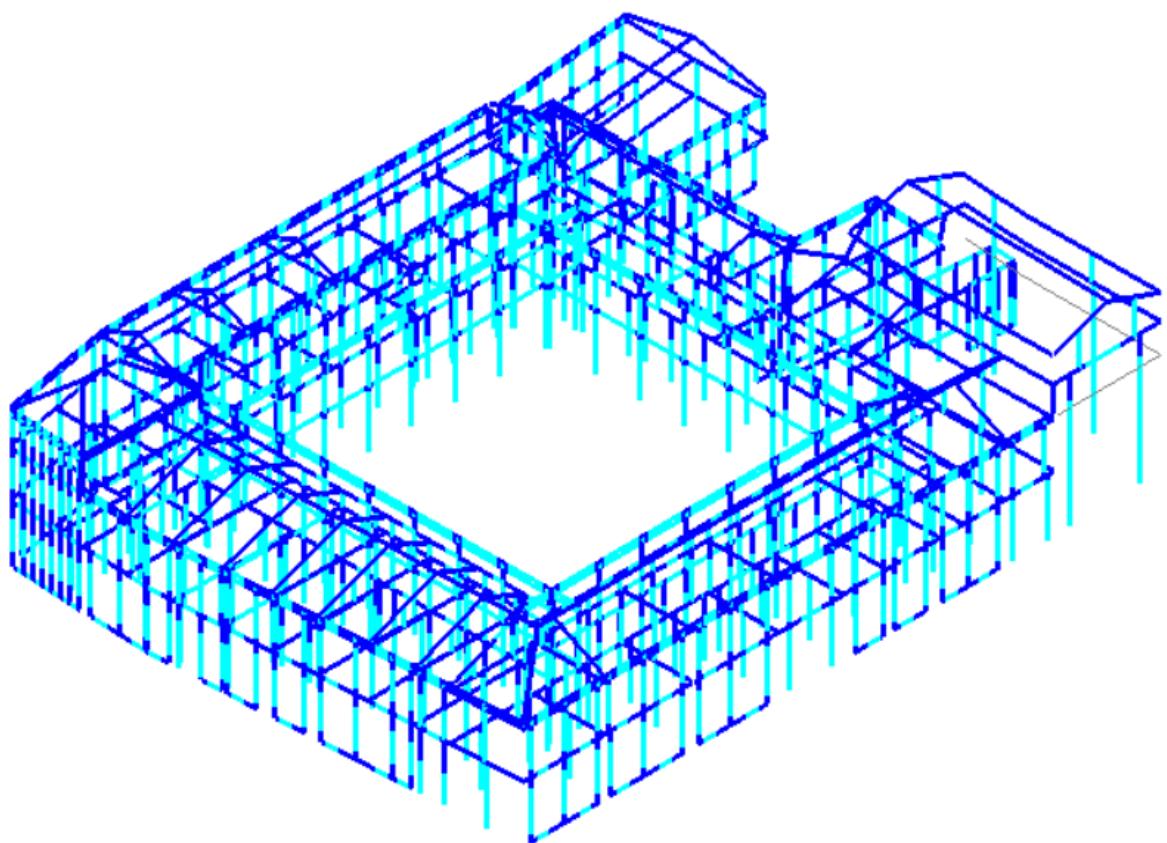
Modello geometrico e modello di calcolo sovrapposti

Modello di calcolo a "telaio equivalente"

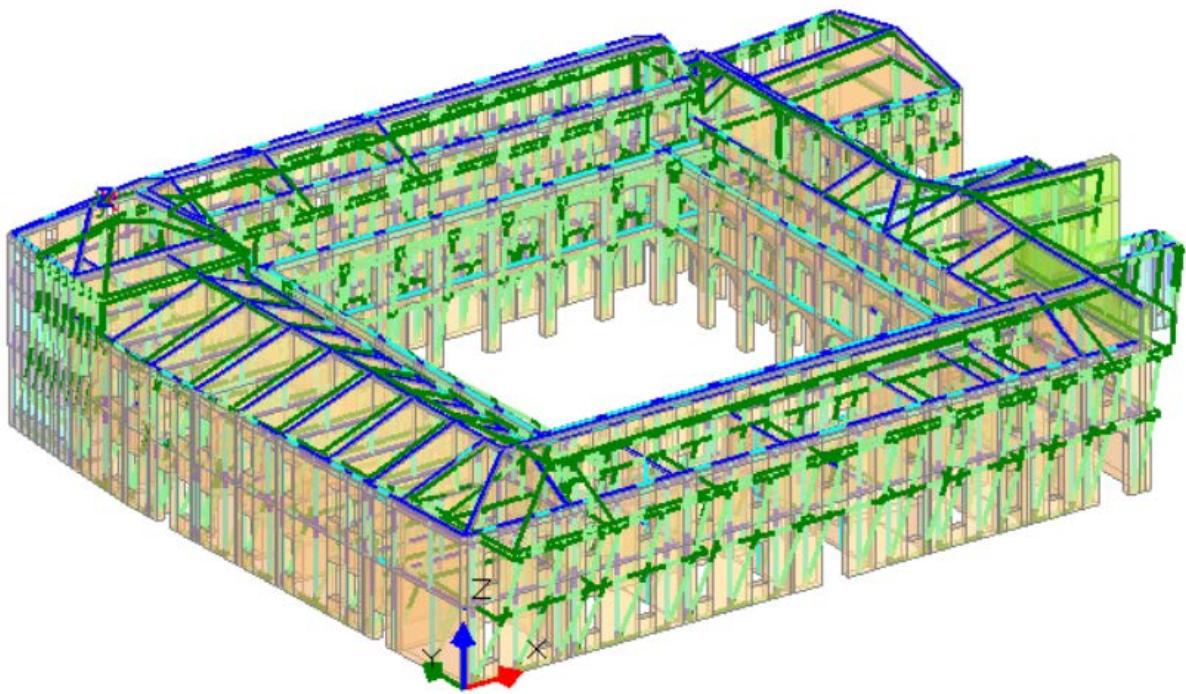
primo modo di vibrare in direzione y-y

Questa analisi è fondamentale per individuare i periodi propri, i modi di vibrare, le percentuali di massa eccitate e, attraverso le deformate modali, si coglie il comportamento sotto azione sismica

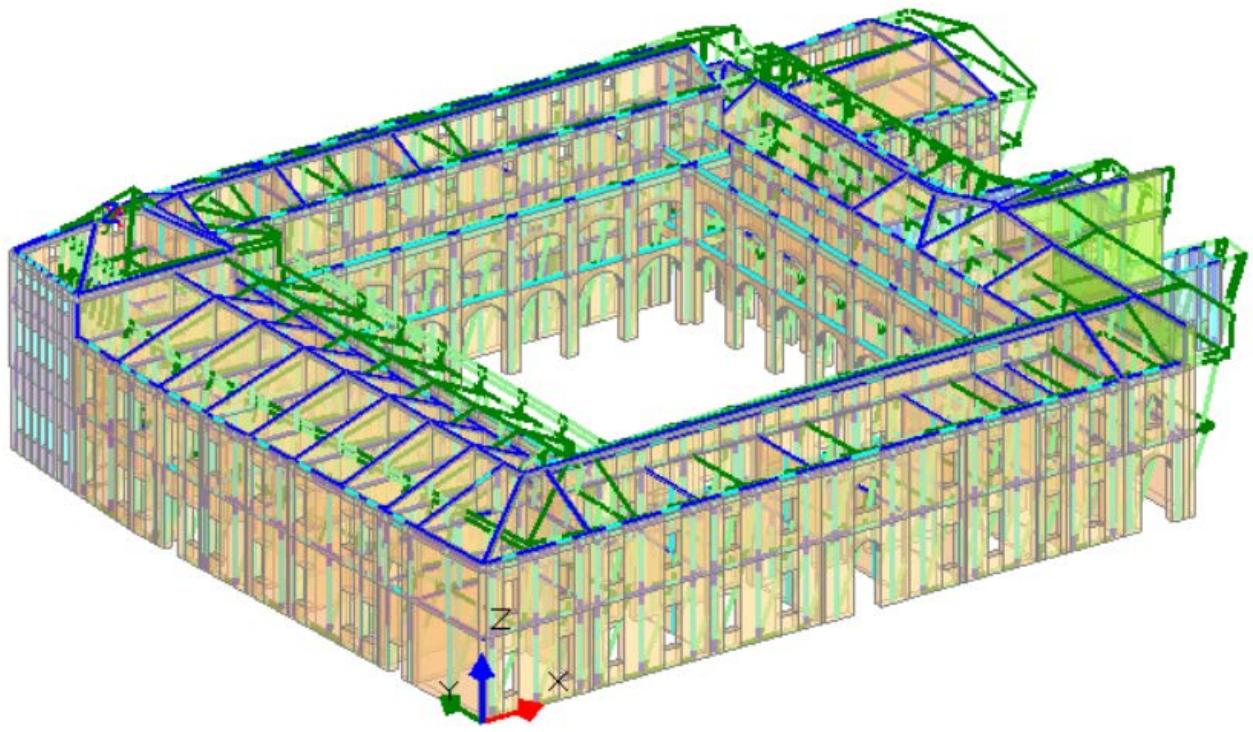
primo modo di vibrare in direzione x-x

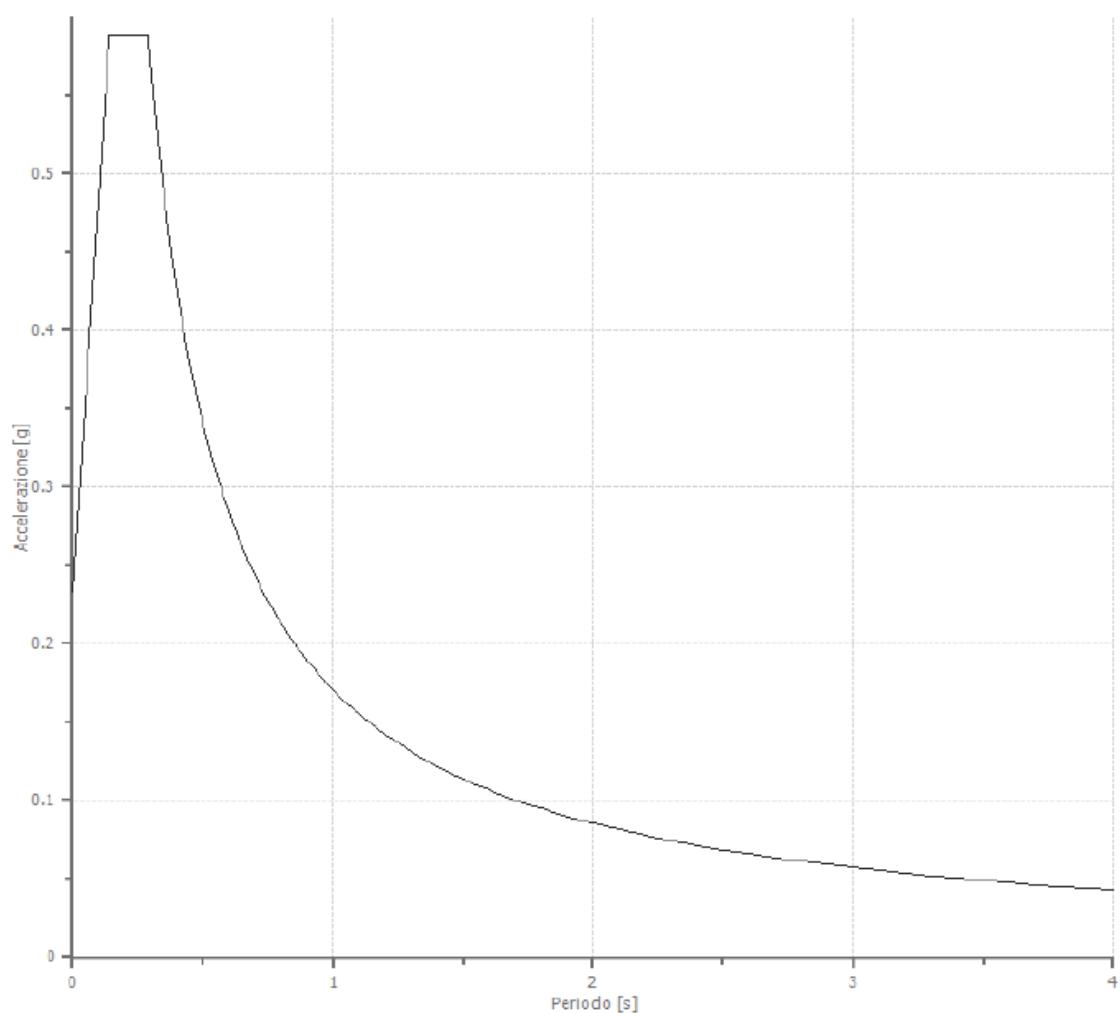
Fig. 5.8 – spettro di risposta normalizzato

Forniscono il diagramma dello spettro di normativa (tratteggiato) e lo spettro da risposta sismica locale (continuo)

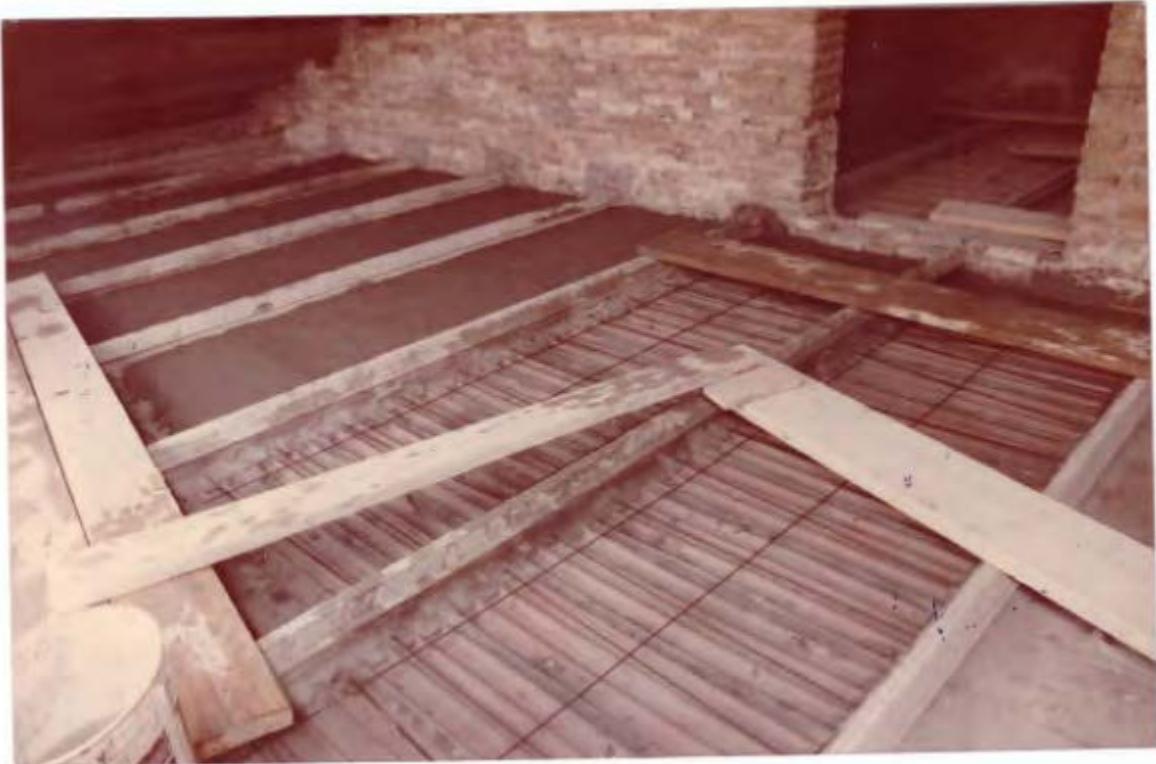
Riempimento in isocal

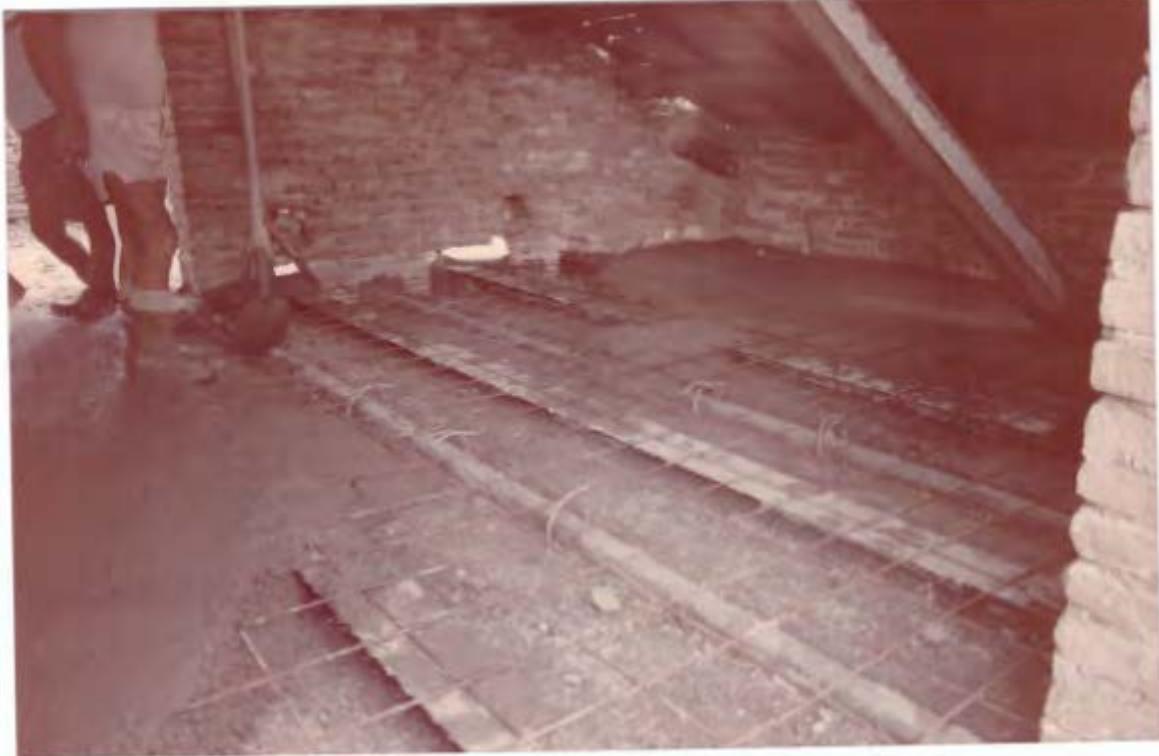
Soletta estradossale

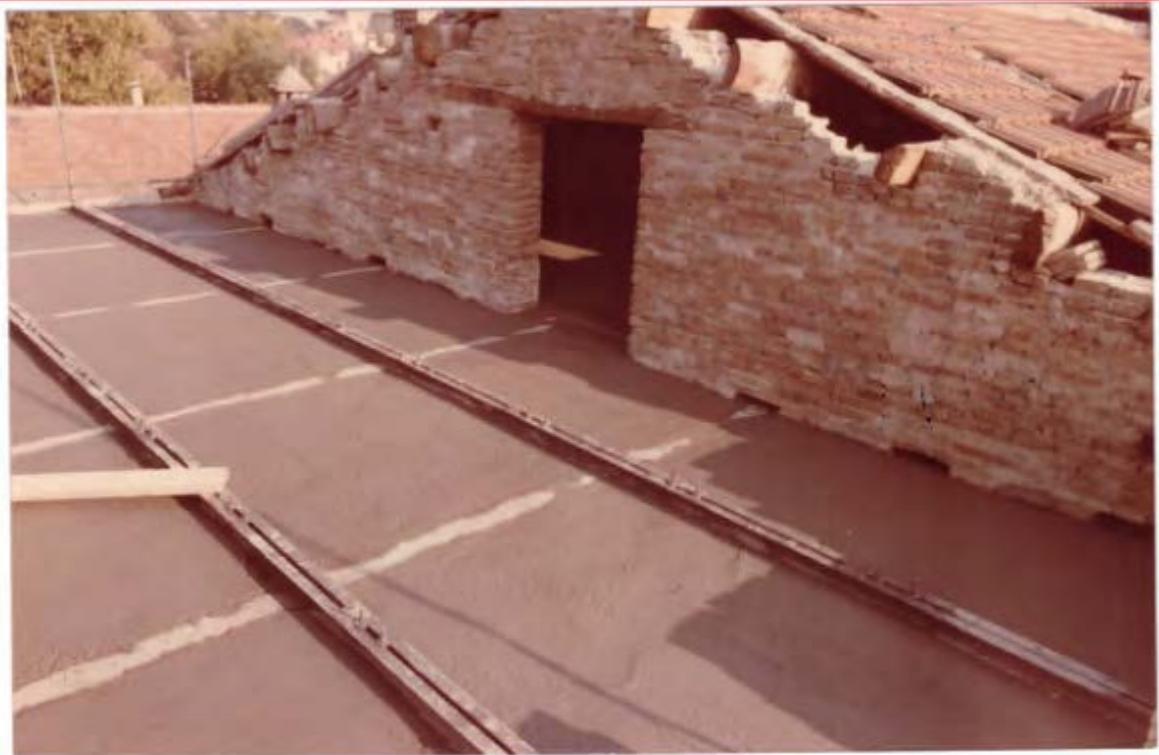
Doppi Upn di sospensione (il coperto ligneo è stato poi completamente sostituito)

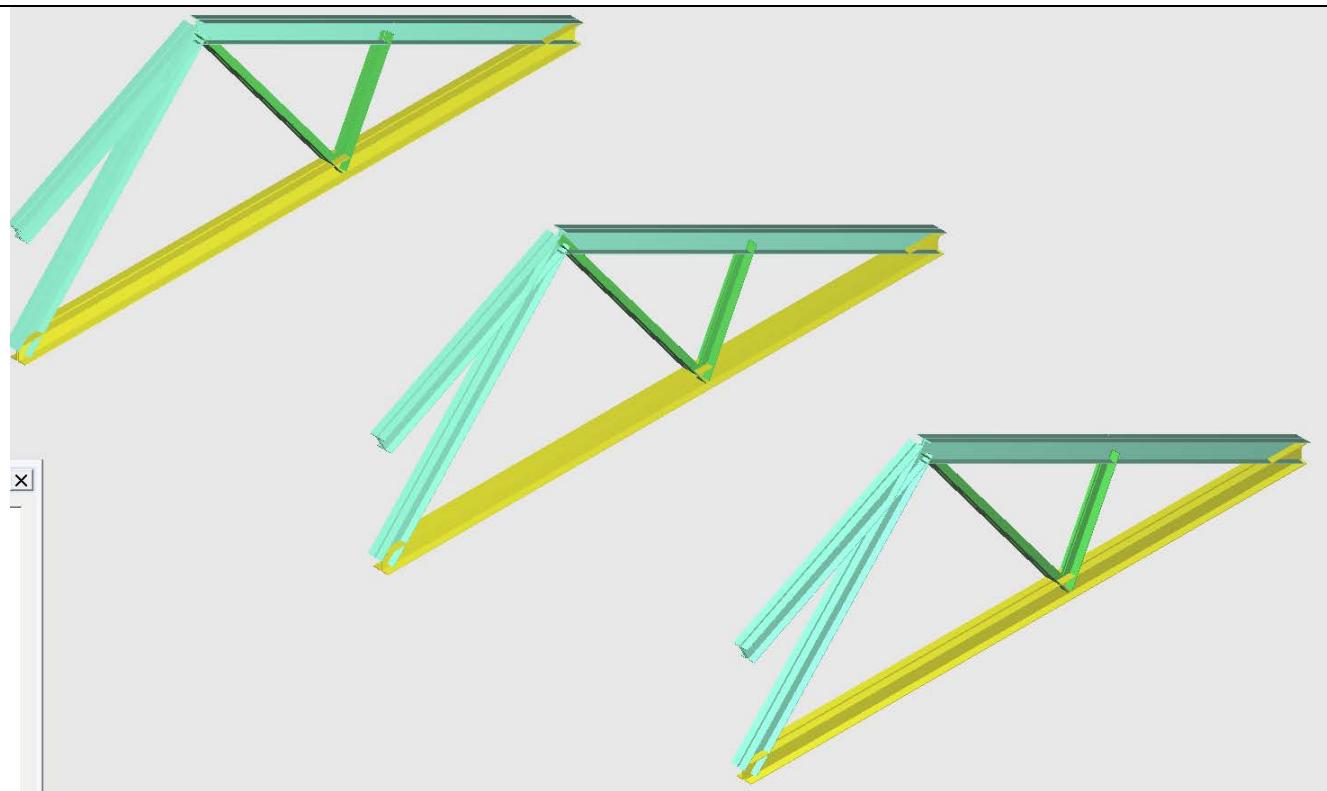
Si esegue una modellazione FEM di re capriate consecutive con aree di carico

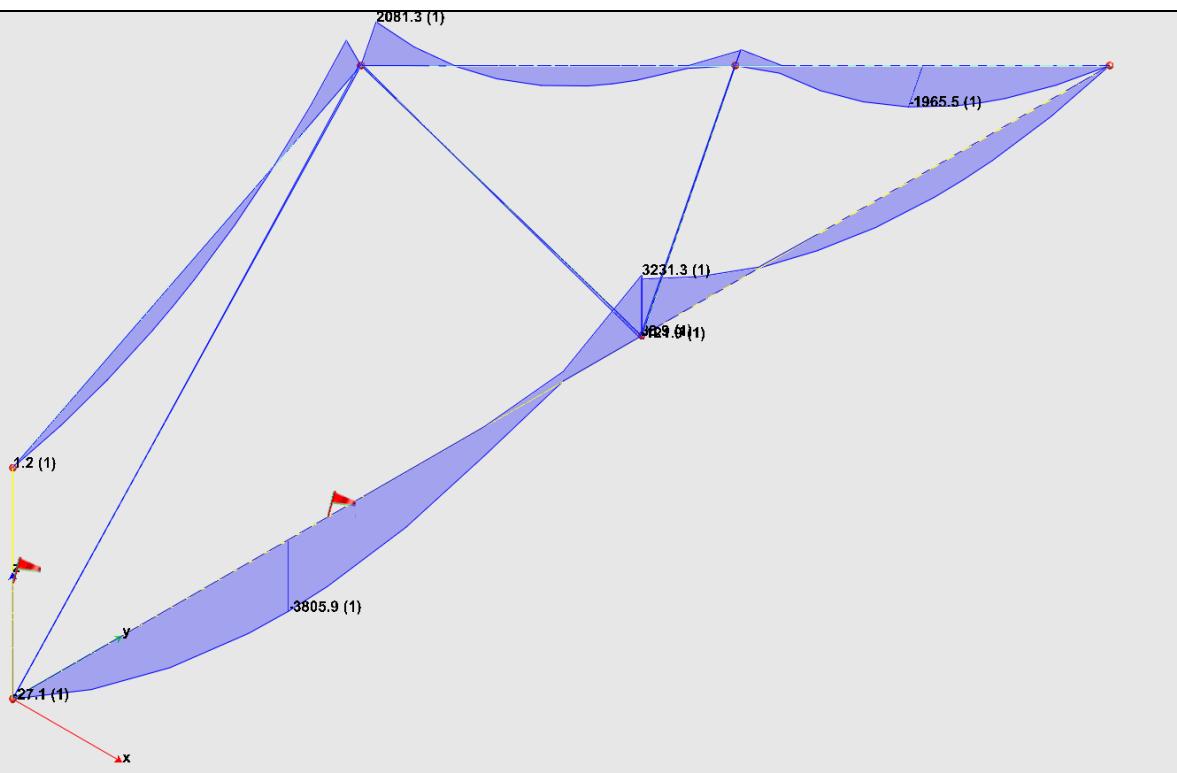
Diagramma dei momenti

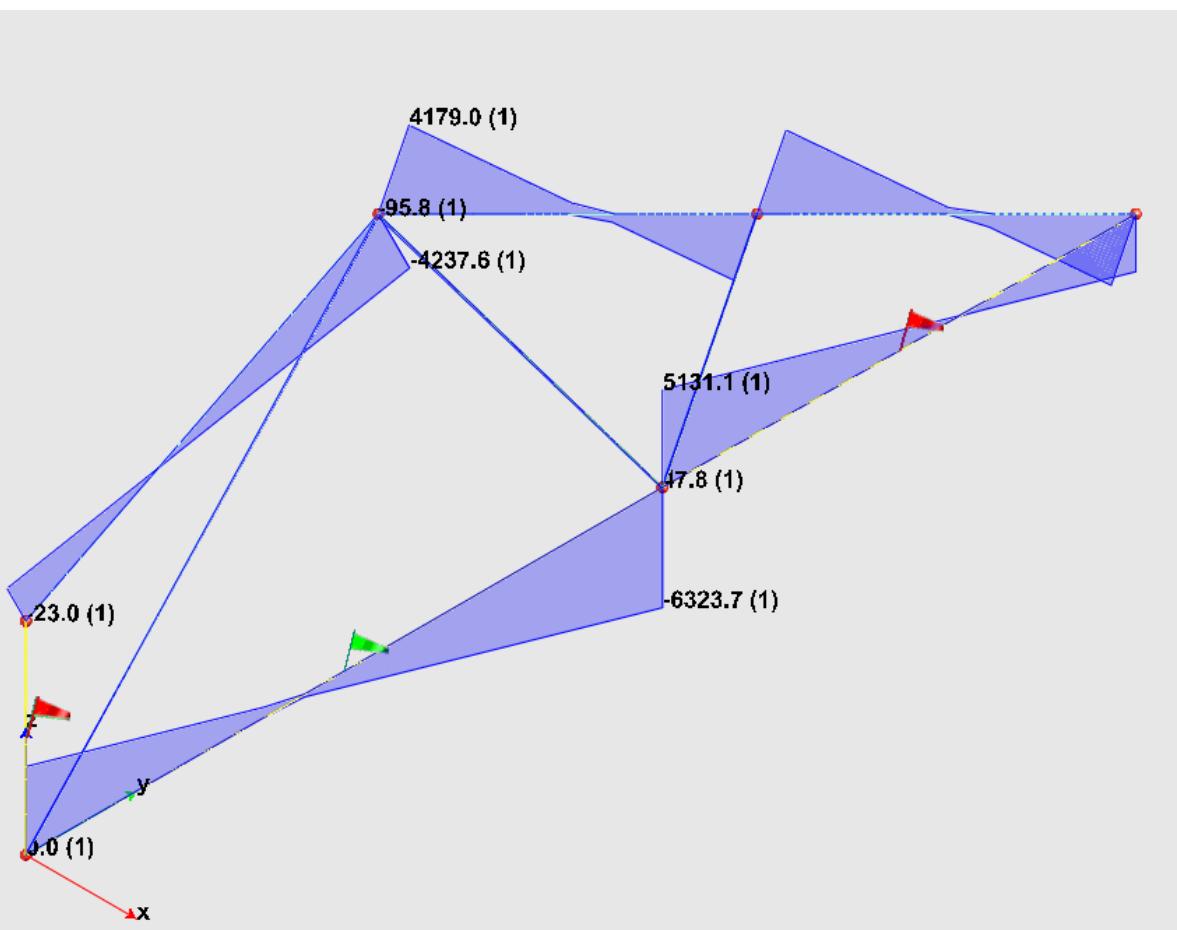
Diagramma del taglio

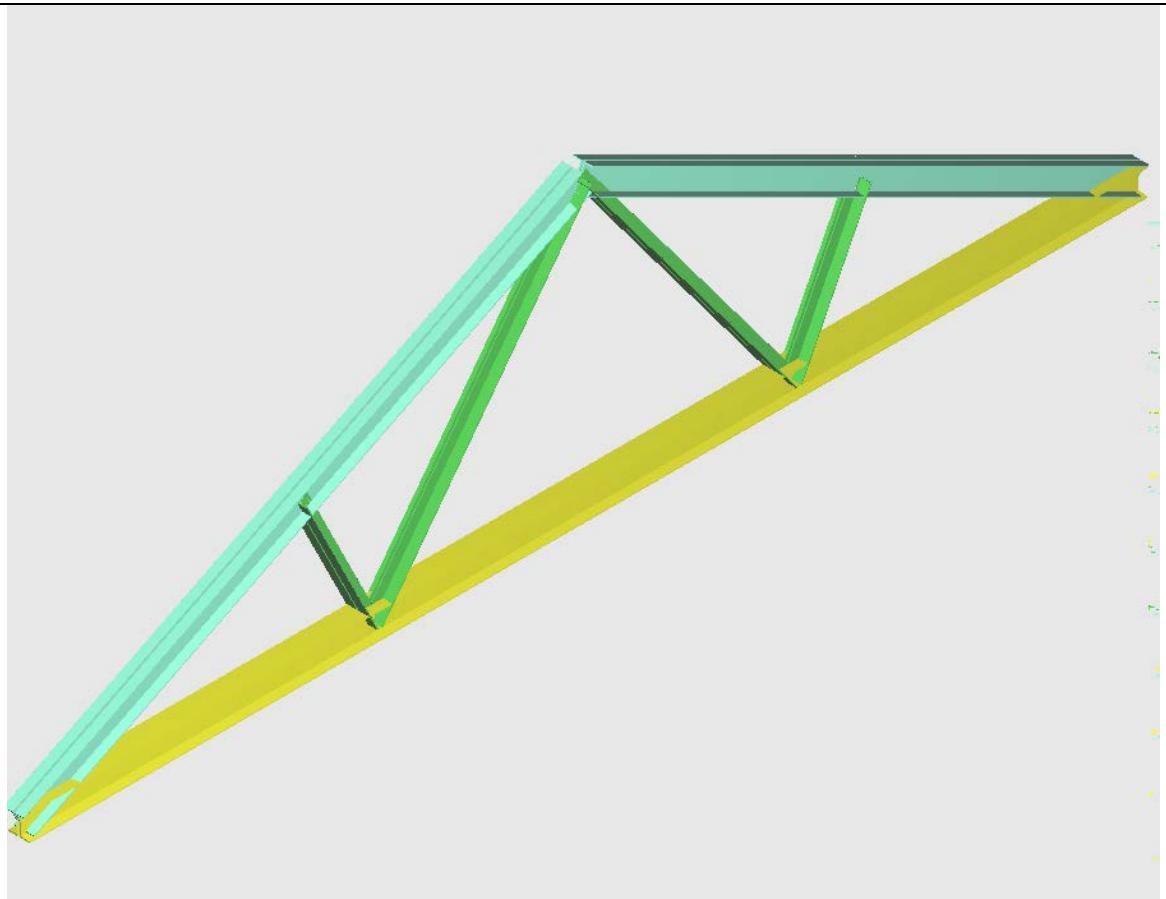
Capriate l. max 9.20 ml.

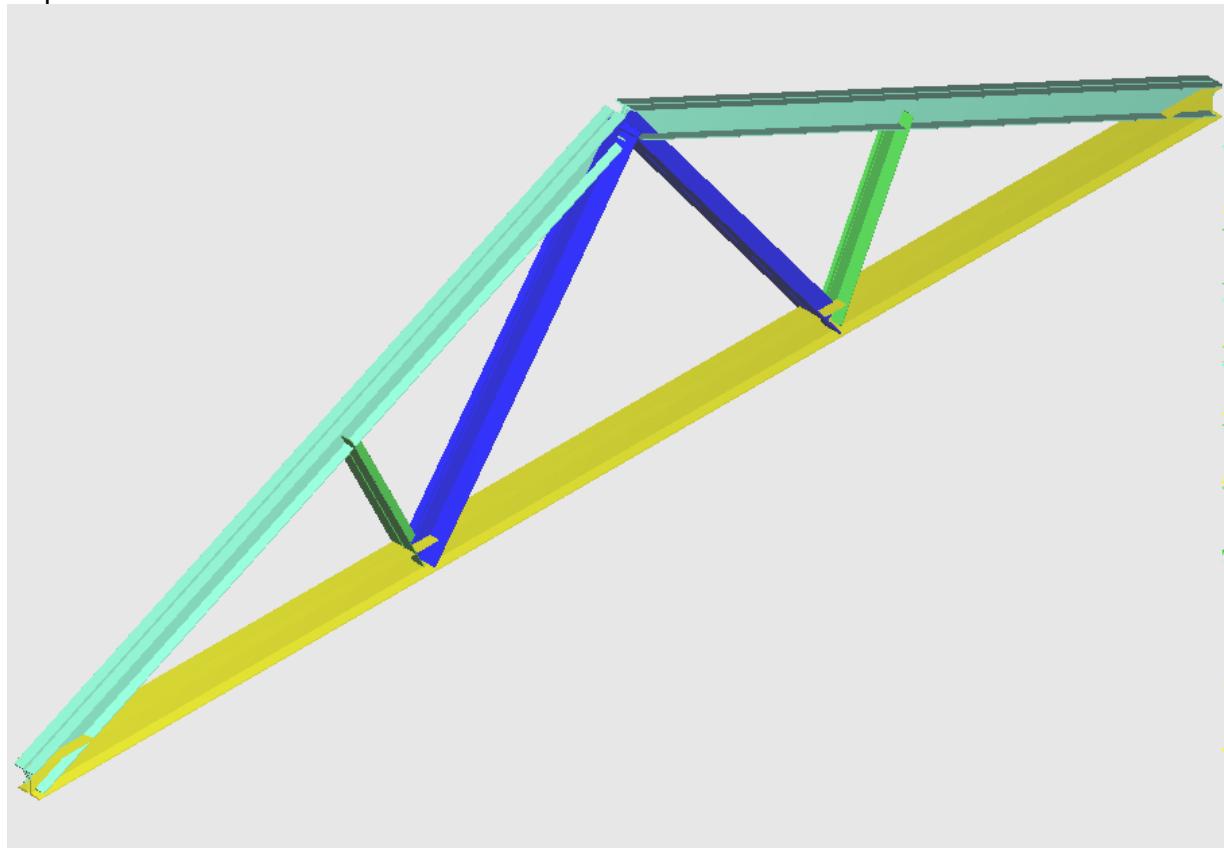
Capriate l. 9.70 ml.

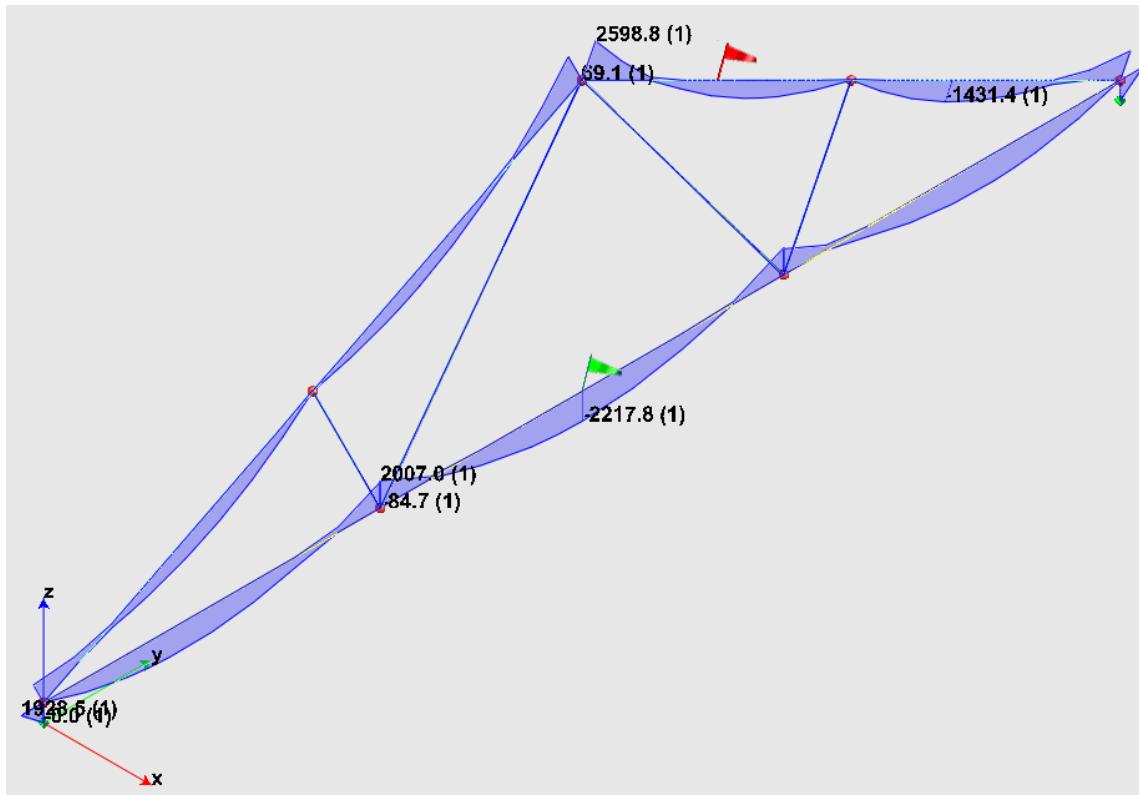
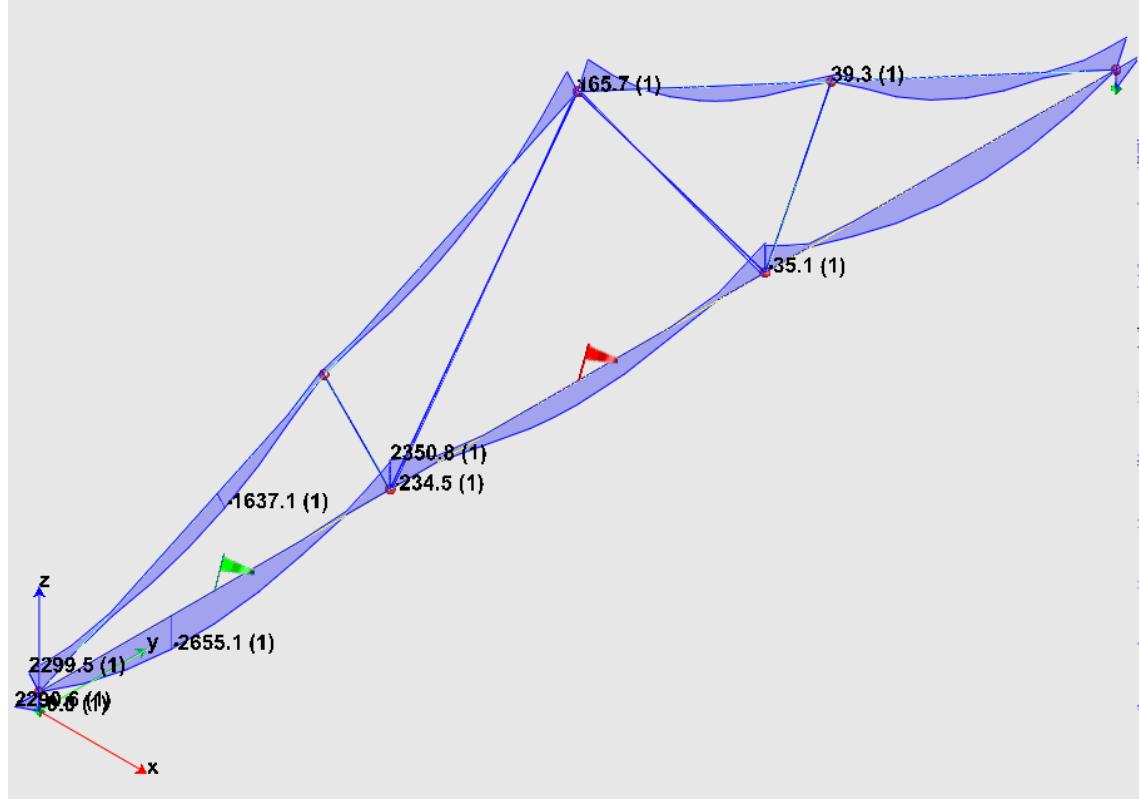
Diagramma dei momenti

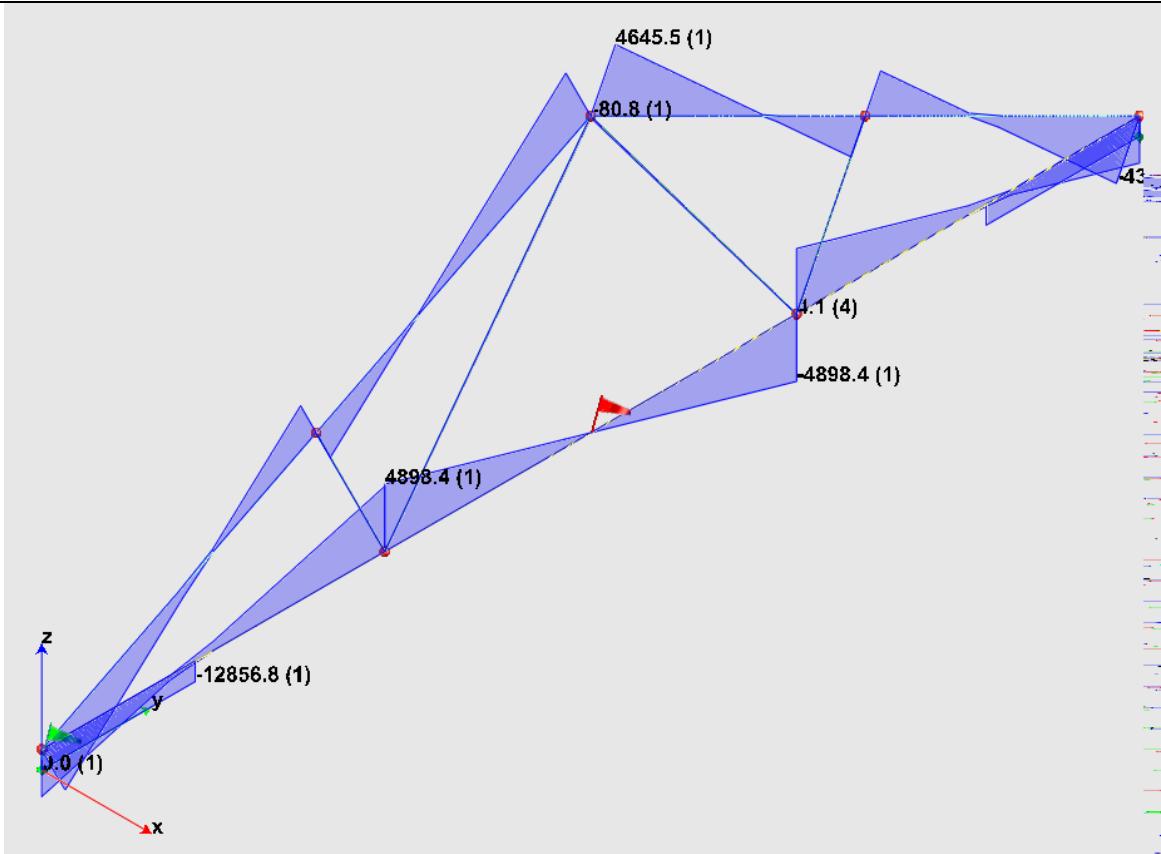
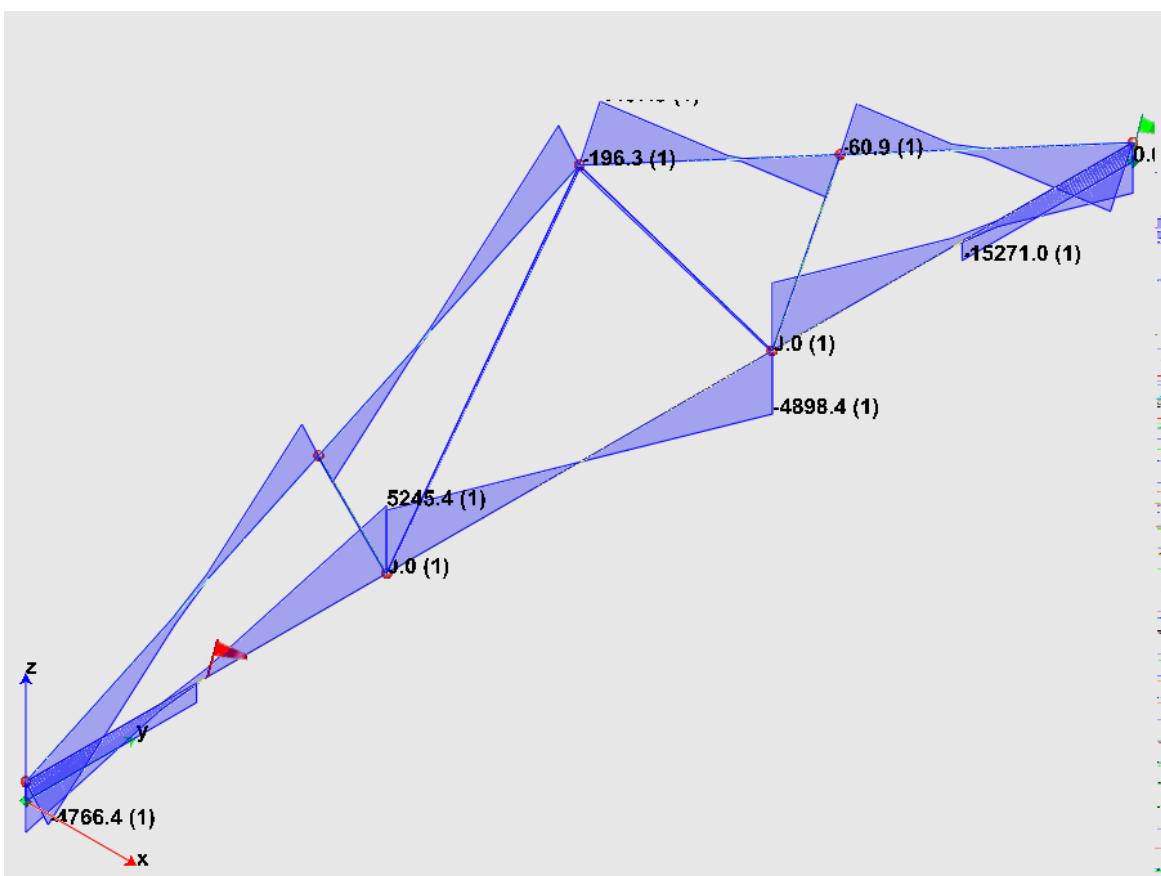
Diagramma del taglio

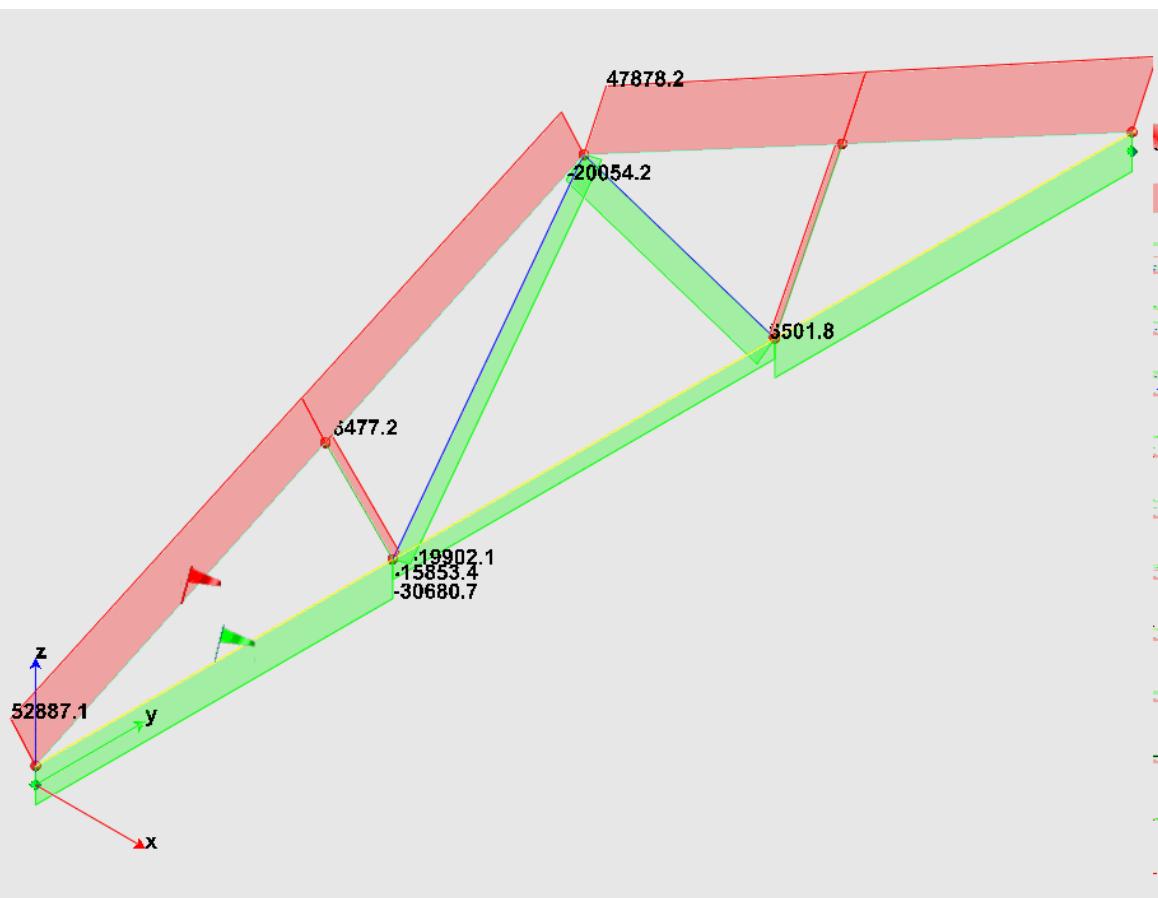
Diagramma dello sforzo normale
