**LAVORI DI RECUPERO EDILIZIO ED ADEGUAMENTO NORMATIVO DI LOCALI
DELLA SEDE DEL LICEO ARTISTICO “NERVI-SEVERINI”,
VIA TOMBESI DALL’OVA, 14 - RAVENNA**

PROGETTO DEFINITIVO - ESECUTIVO

VERIFICA DI VULNERABILITA'

VERIFICA DI VULNERABILITA'
LICEO ARTISTICO LUIGI NERVI
VIA TOMBESI DALL'OVA - RAVENNA

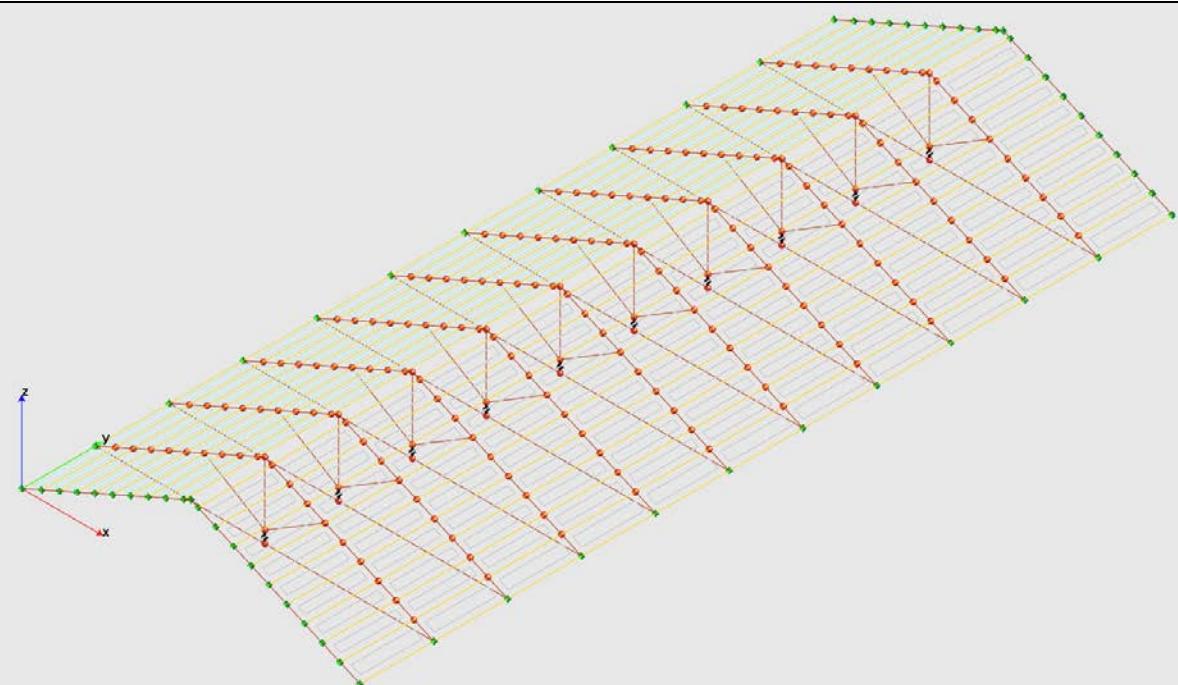
MODELLO COMPLETO

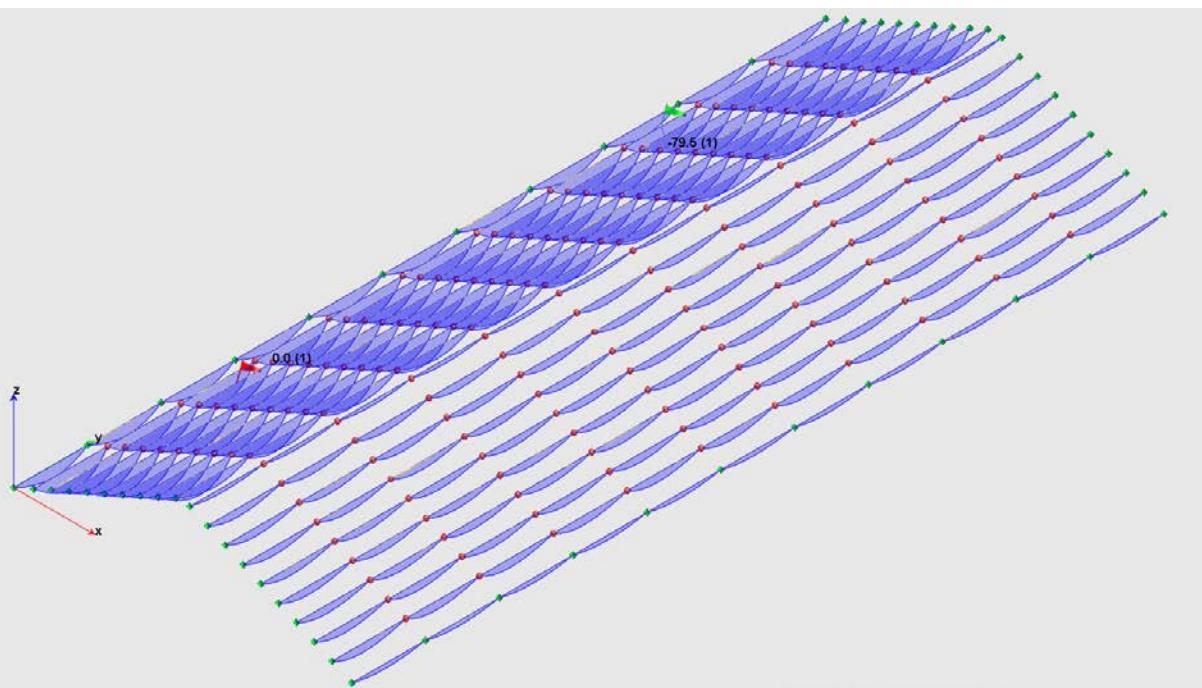
DIAGRAMMA MOMENTO FLETTENTE ARCARECCIATURA

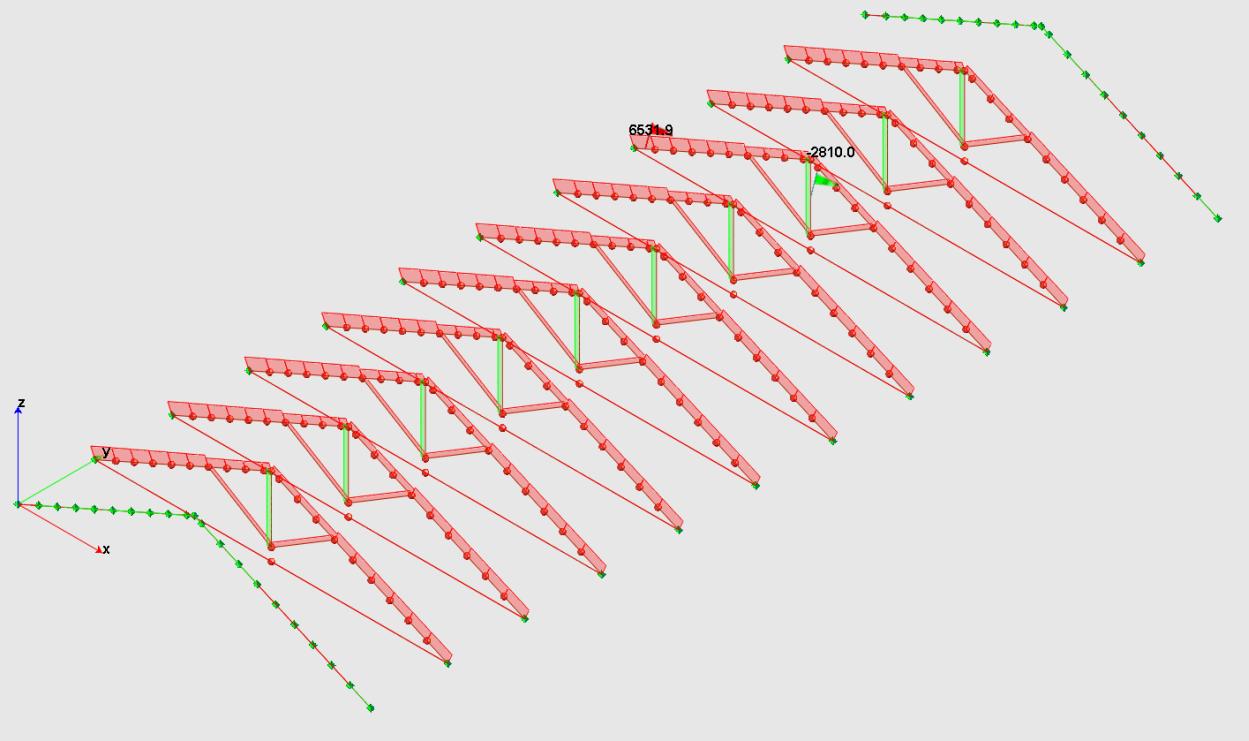
SFORZO NORMALE CAPRIATE

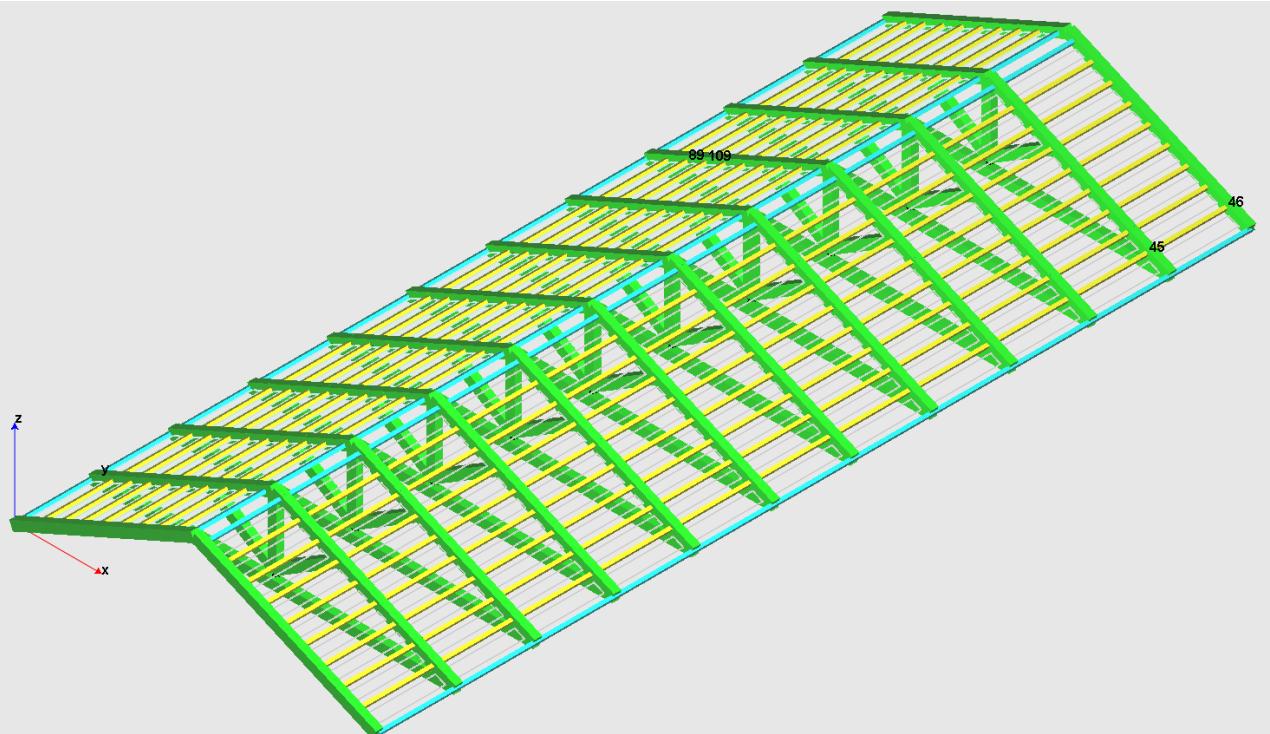
PERCENTUALE DI SFRUTTAMENTO SEZIONI (verde < 33%, ciano < 66%, 66 % < giallo < 100%)

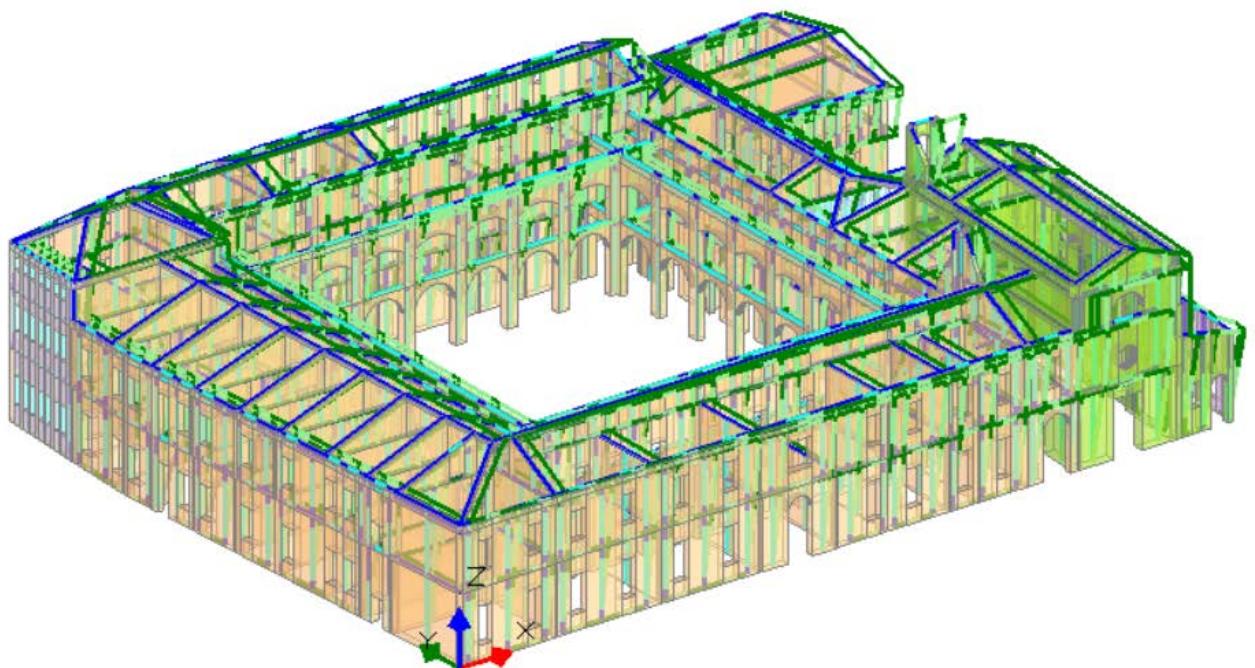
Primo modo di vibrare in direzione x

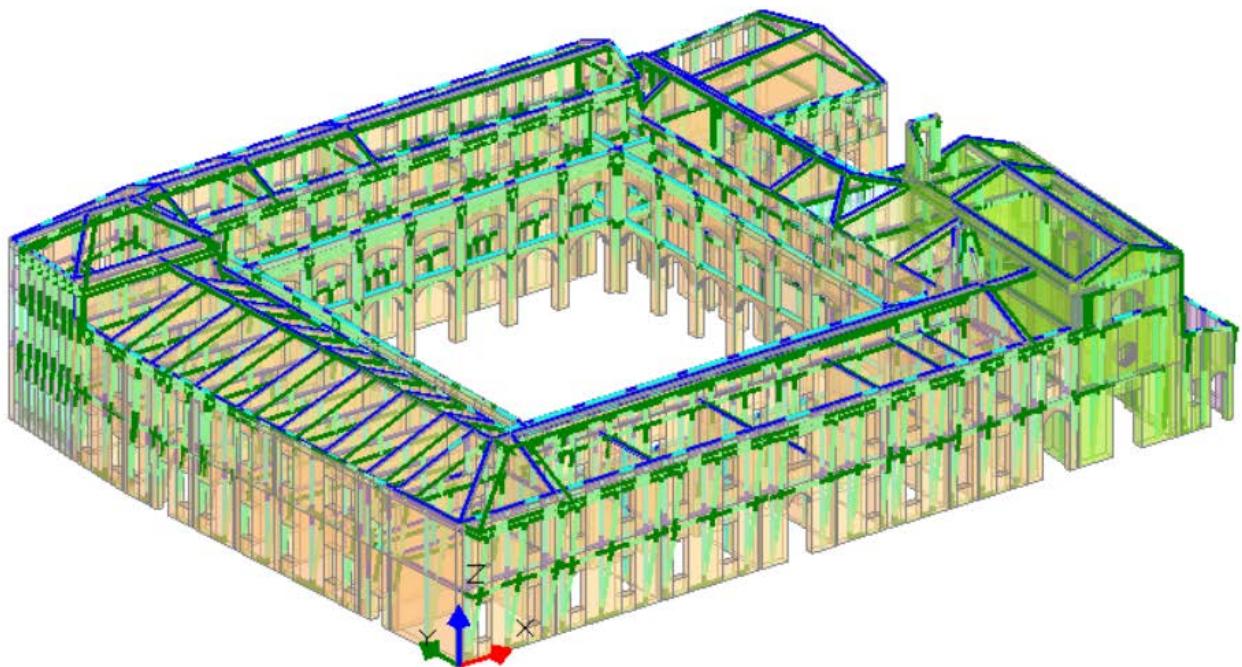
Modo 2/35 T = 0.338"

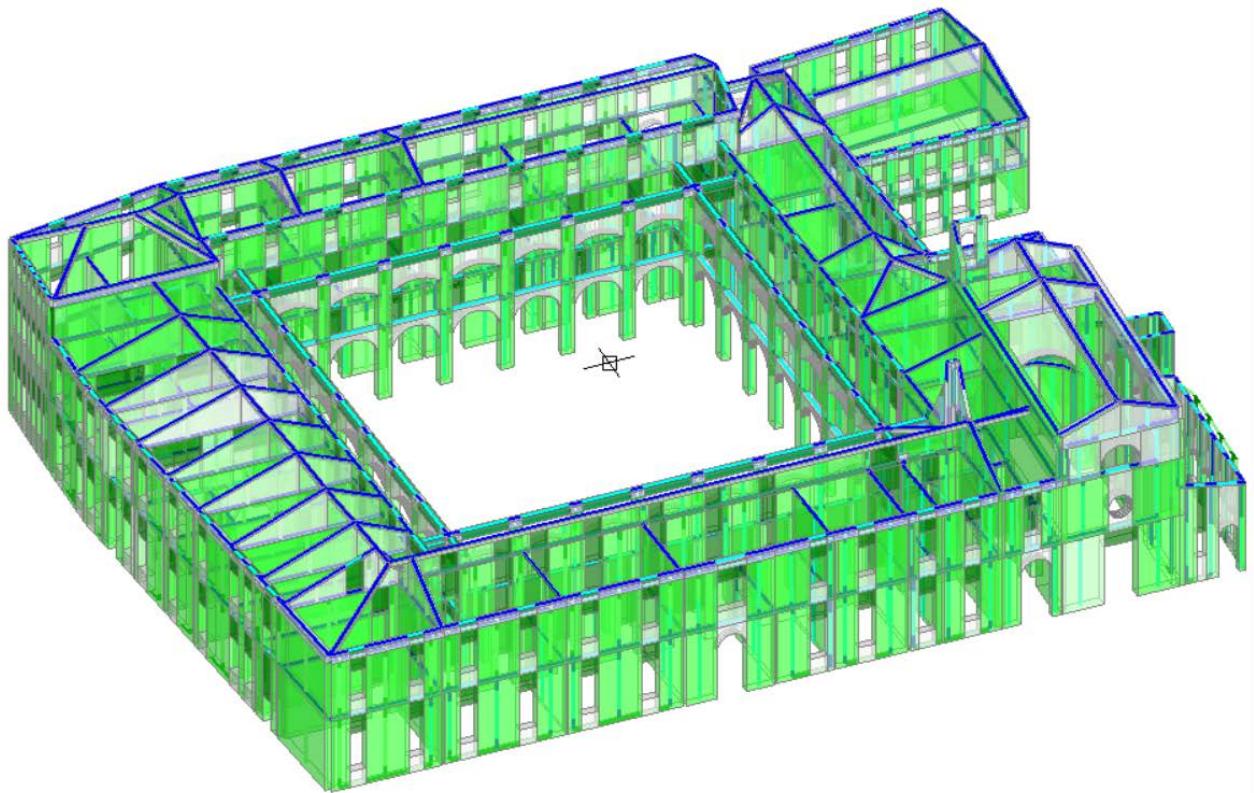
Verifiche a pressoflessione nel piano.

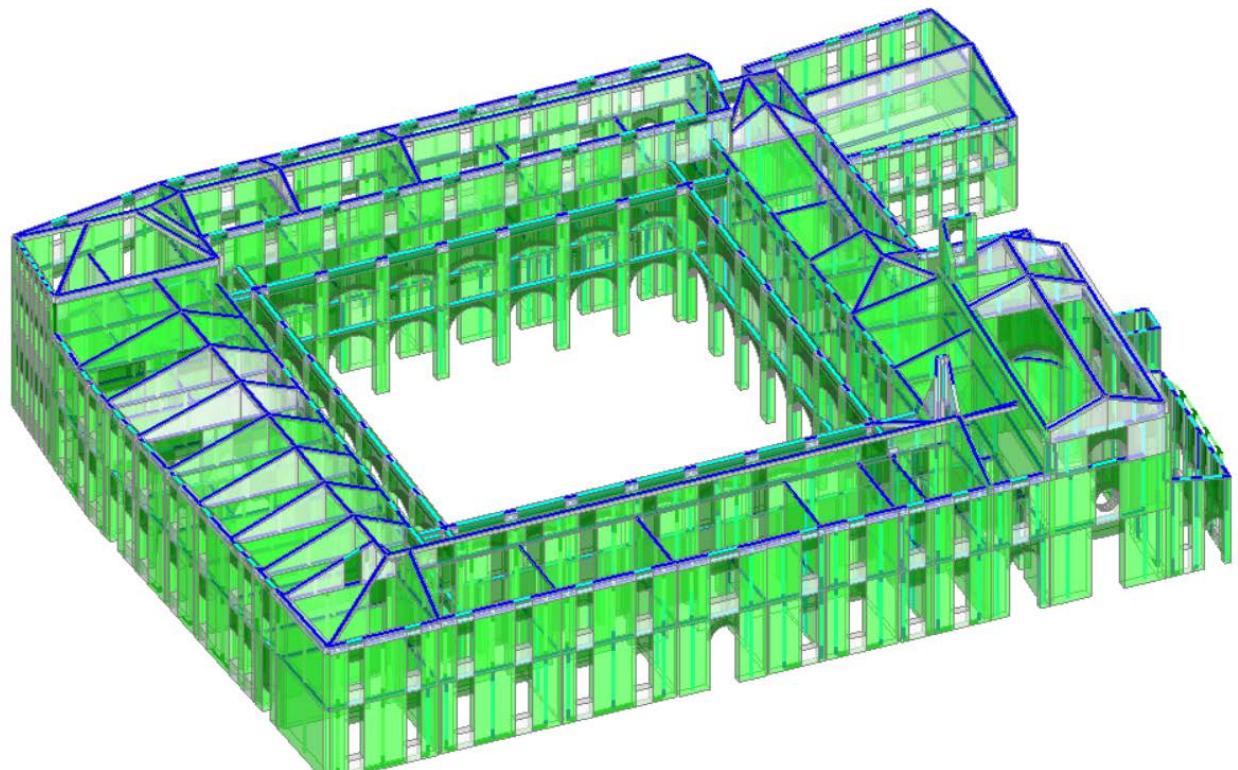
Verifiche a taglio.

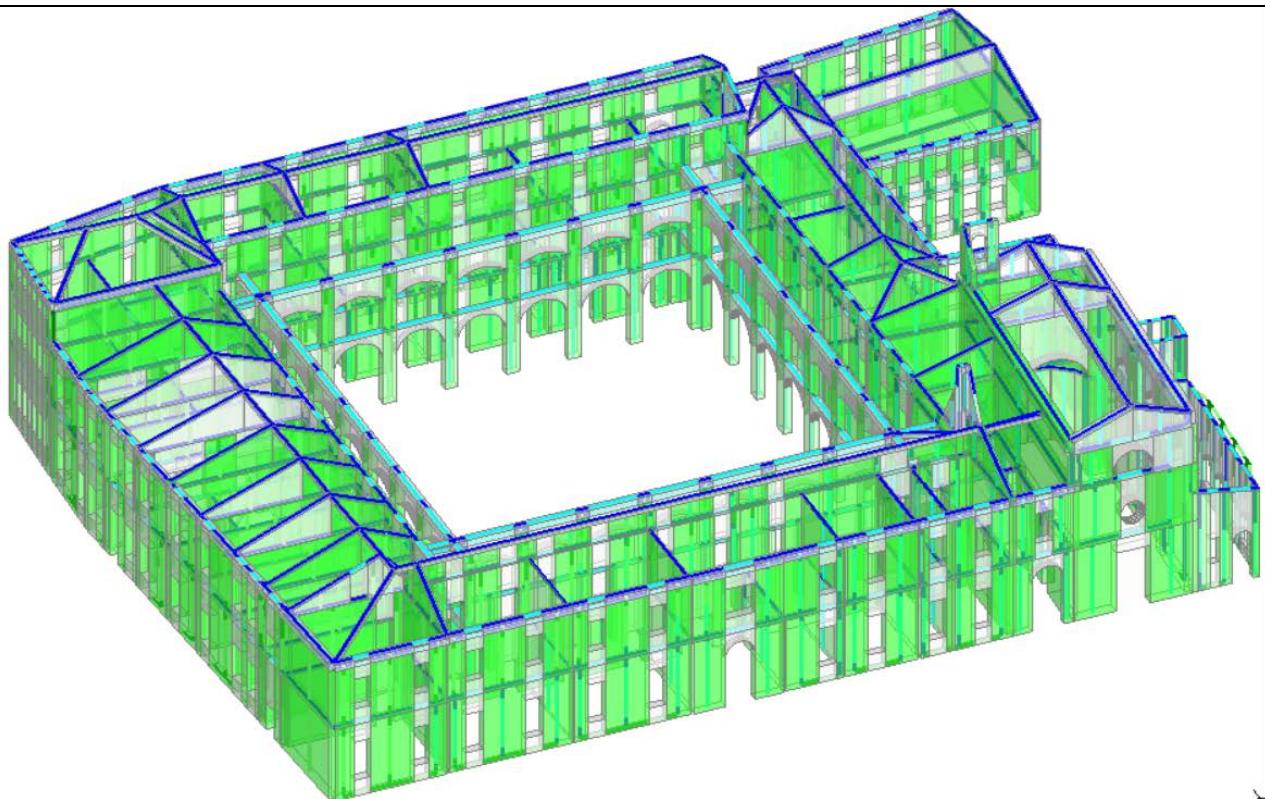
Verifiche a pressoflessione orto.

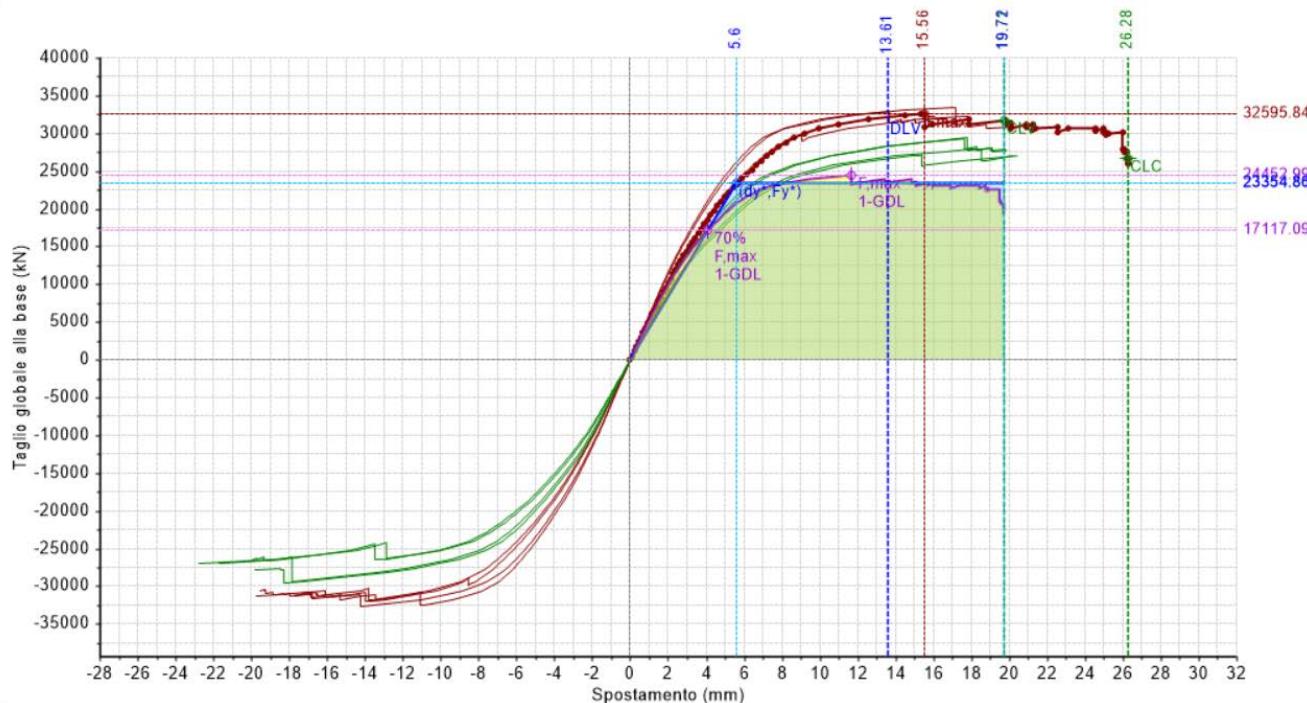
L'analisi statica non lineare dell'intero complesso fornisce un primo dato generale di capacità di resistenza.

Il valore minimo tra le curve di capacità indica un valore ζ_E pari a circa 1.26.

Il valore di resistenza del modello globale, come si vedrà dalle analisi locali riportate di seguito, sarà fortemente ridotto. Il risultato parziale era in qualche modo atteso a causa della forma dell'edificio, a sezione sottile chiusa.

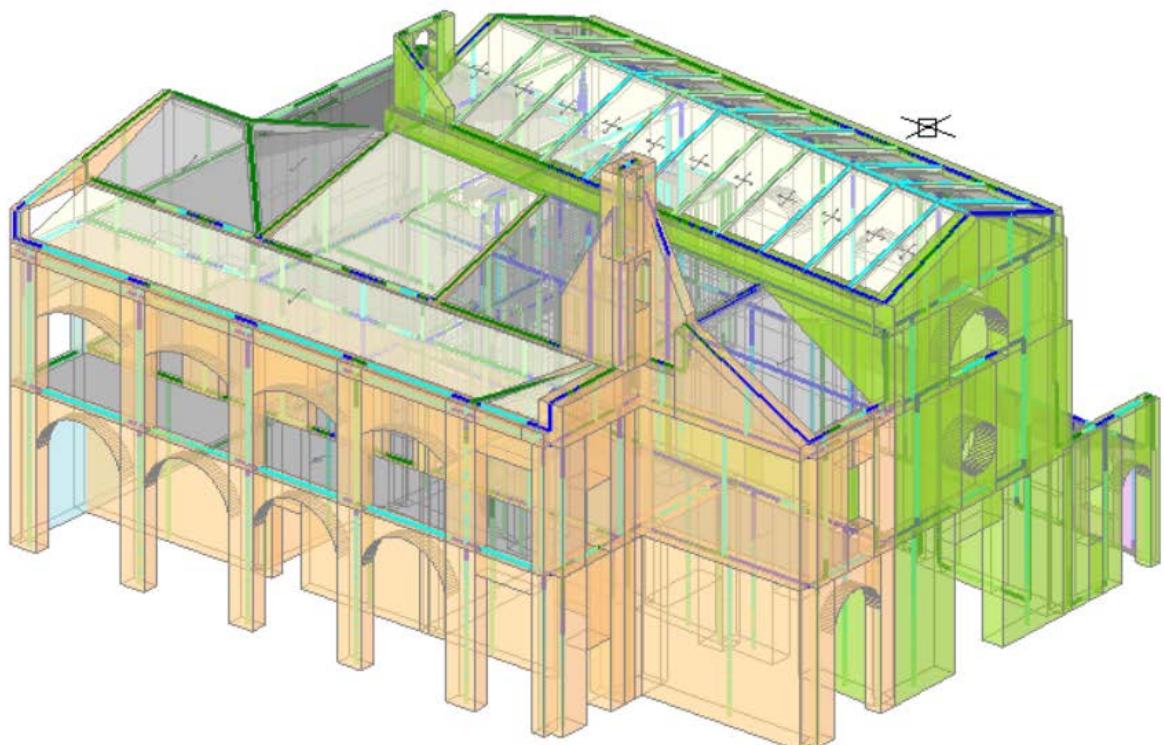
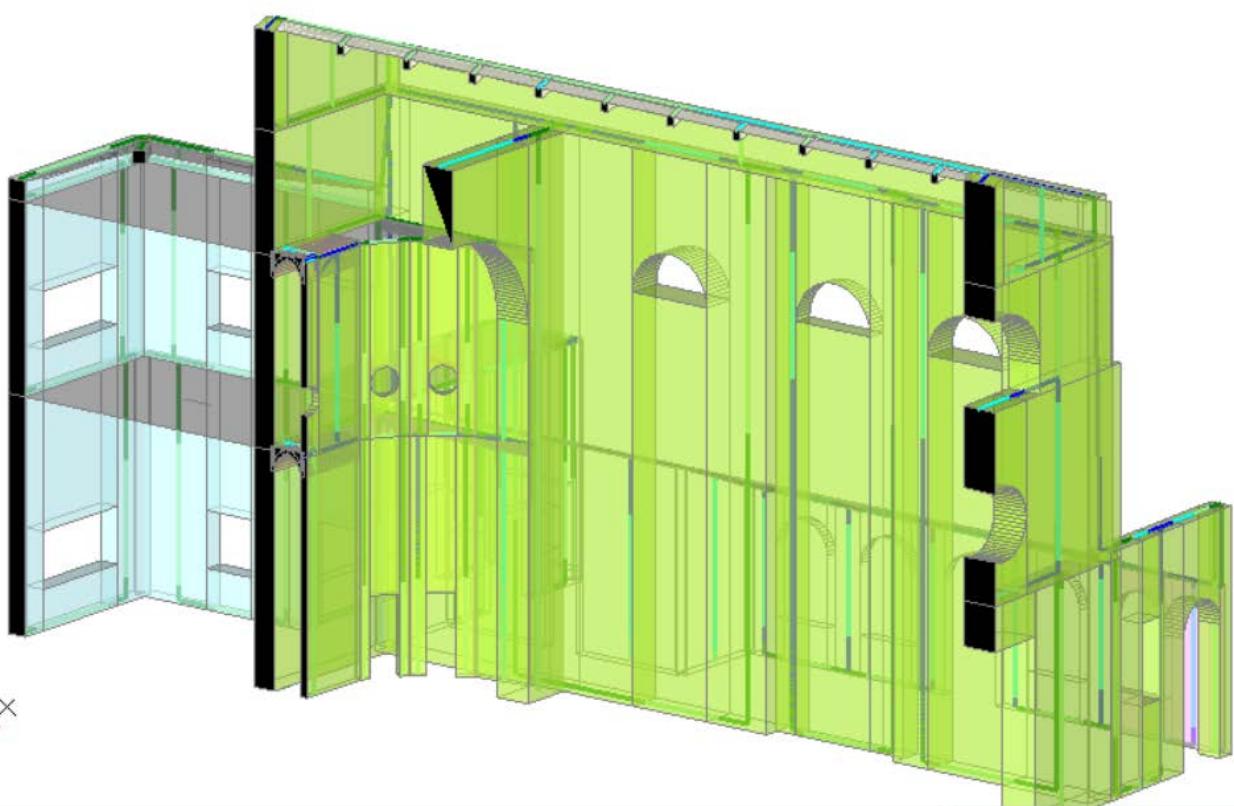
Il modello di questa porzione è stato affinato

Il campanile esterno al nucleo della chiesa costuisce un elemento critico sia nella realtà sia nella modellazione. Esso nell'analisi non lineare viene escluso dai controlli degli spostamenti perché inibirebbe i risultati complessivi. La sua verifica viene poi affrontata con un ulteriore affinamento locale.

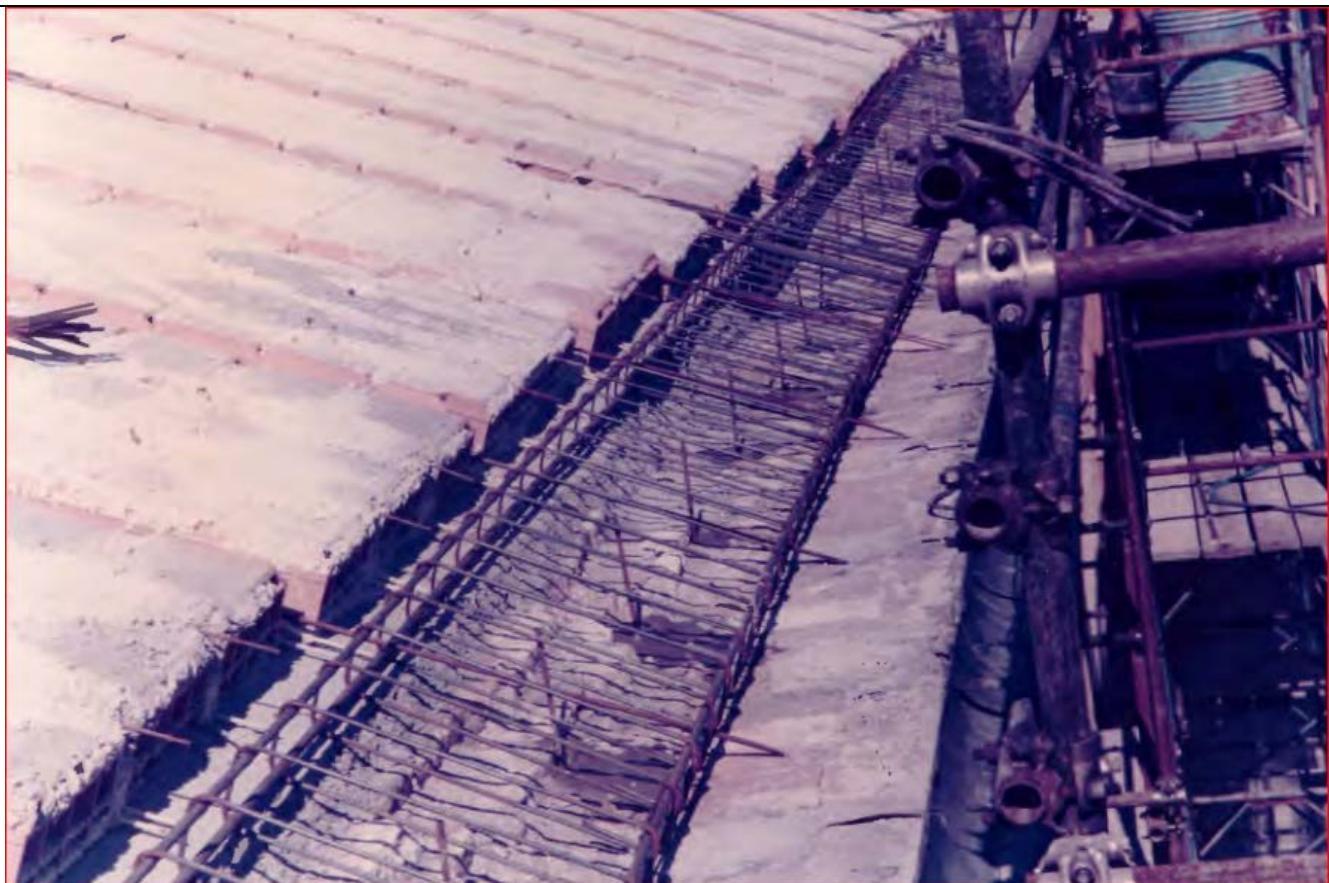
Cordolo su via Guaccimanni

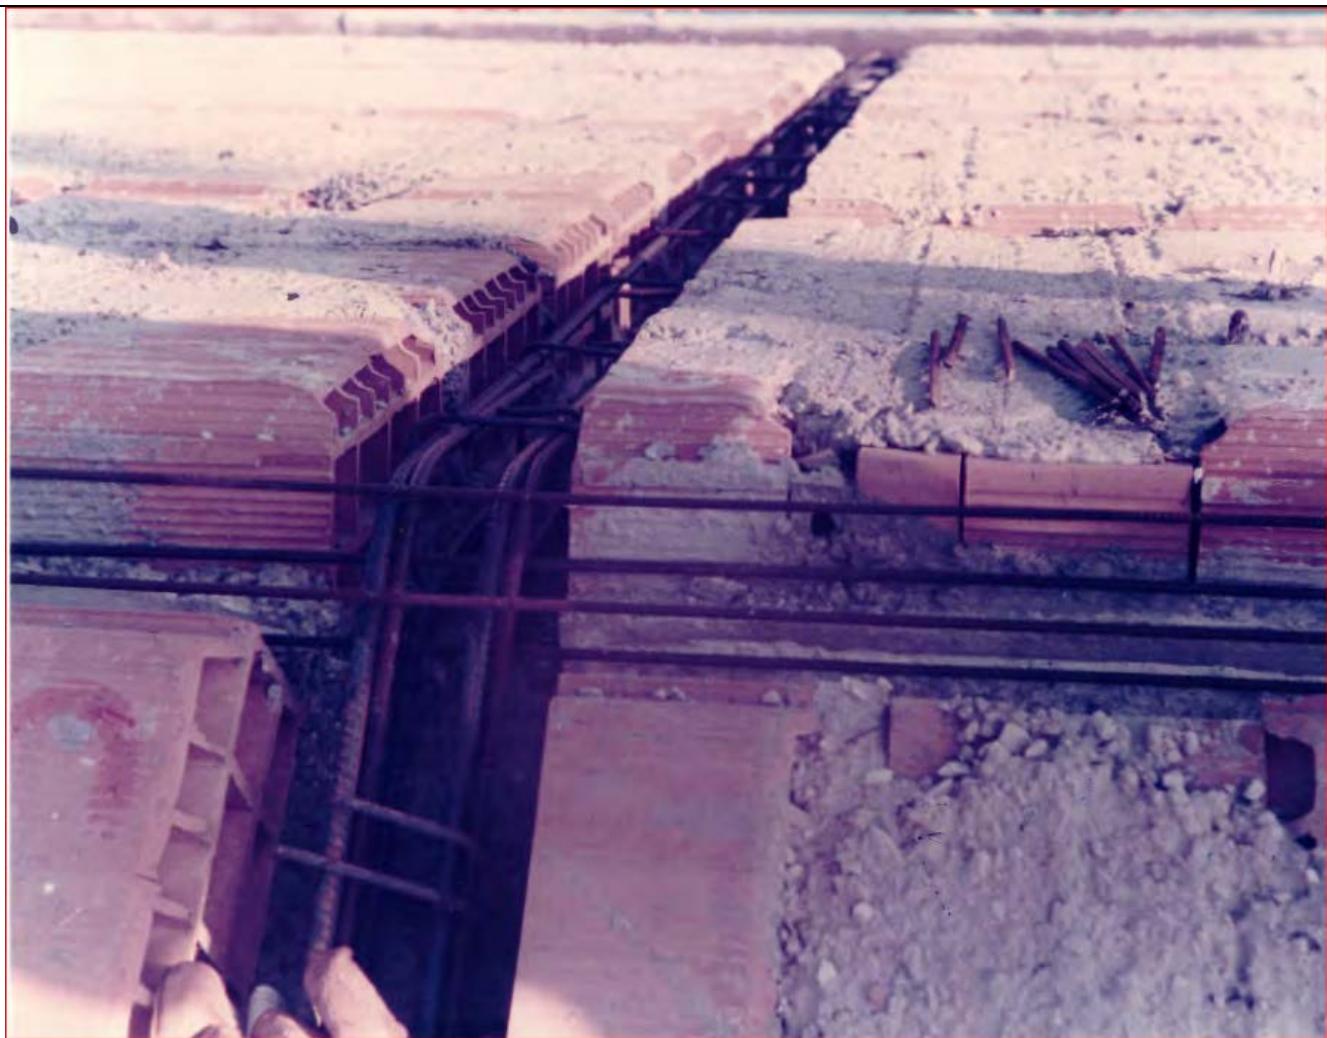
Cordolo di colmo e cordolo sopra alla parete trasversale su Via Guaccimanni

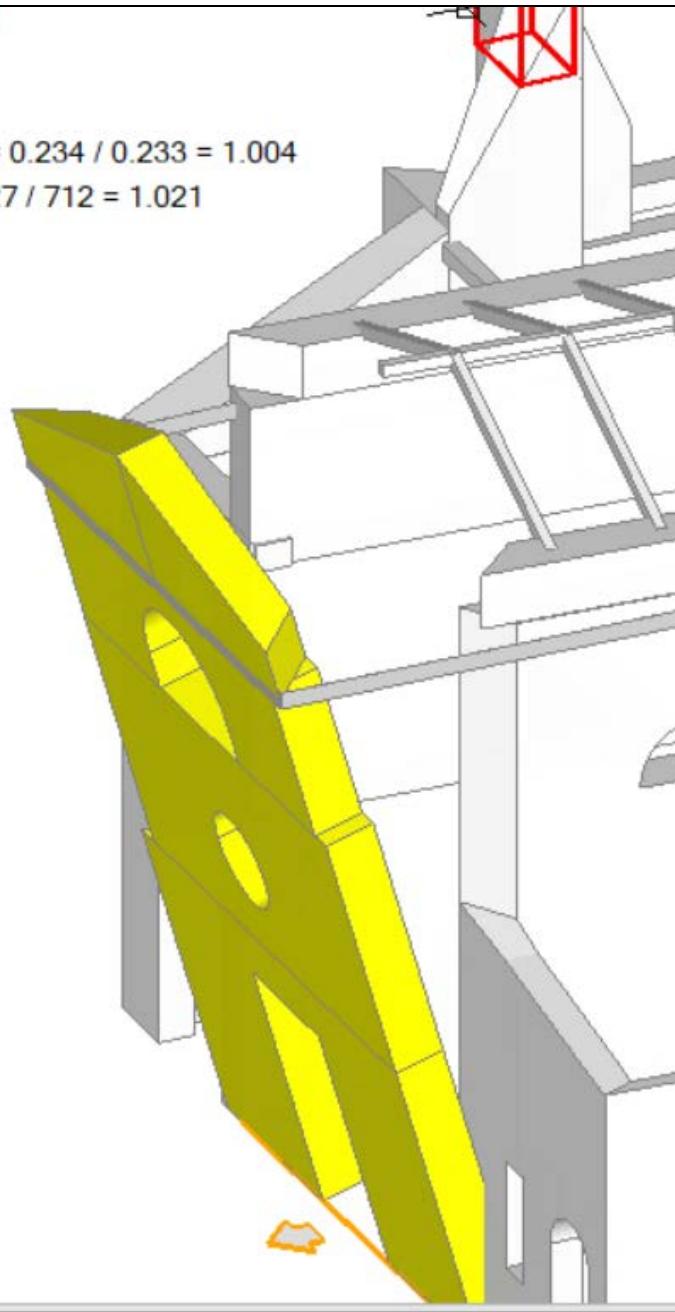
La parete nord è equilibrata da un tiro di 2 x 39 KN.

Tale sforzo può essere assorbito da due catene ϕ 20 in acciaio S235:

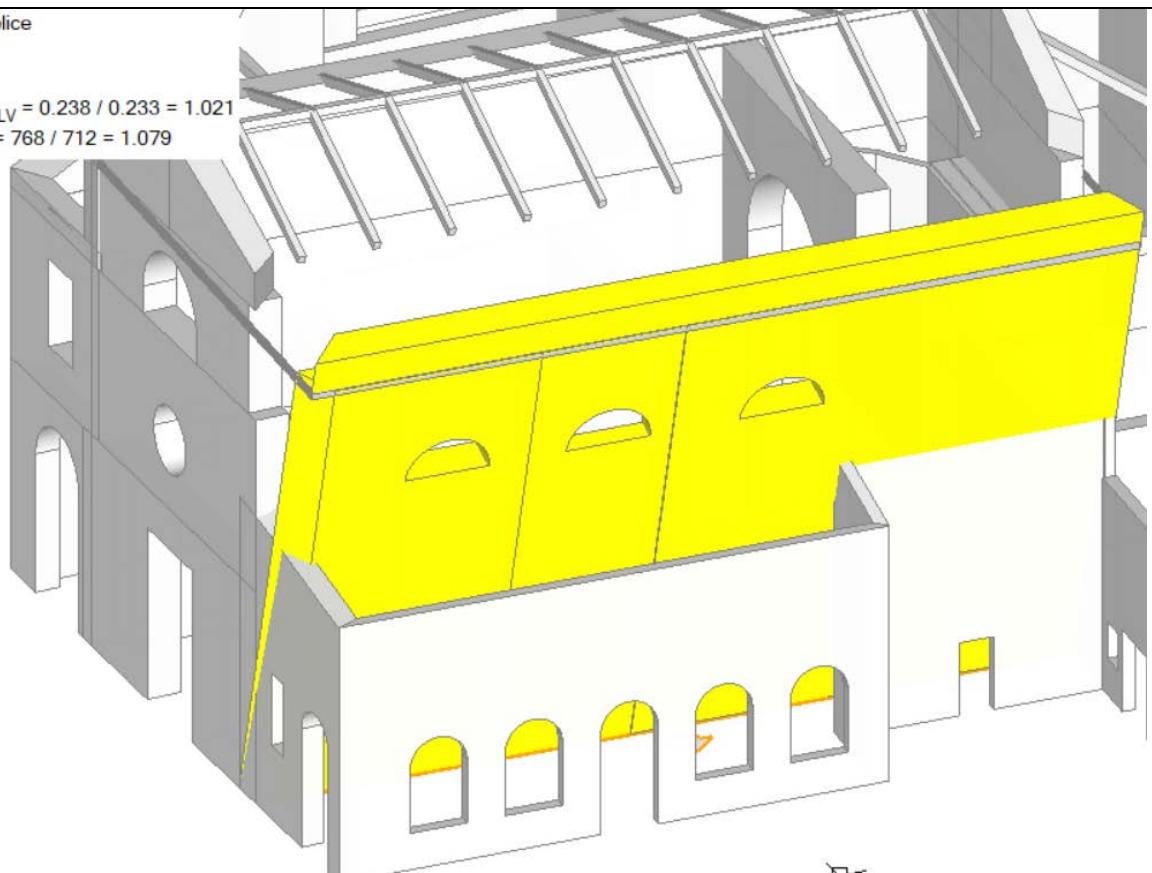
La parete ovest è equilibrata da un tiro di 2 x 115 KN.

Tale sforzo può essere assorbito da quattro catene ϕ 20 in acciaio S235:
