INTERVENTI DI MIGLIORAMENTO SISMICO PRESSO IL POLO TECNICO PROFESSIONALE DI LUGO SEZIONE PROFESSIONALE "E. STOPPA" DI VIA FRANCESCO BARACCA, 62 - LUGO (RA)  
PNRR - NEXT GENERATION EU - Missione 4, Componente 1, Investimento 3.3  
CUP : J42C20000850001

**RELAZIONE SULLA CARATTERIZZAZIONE MECCANICA DEI MATERIALI E DEFINIZIONE DEI LIVELLI DI CONOSCENZA**

Elaborato num: <b>PDE_STRU_11</b>	Revisione: <b>00</b>	Data: <b>Ottobre 2022</b>	Scala:	Nome file: <b>PDE_STRU_11_REL.CAR.MAT_r00</b>
--------------------------------------	-------------------------	------------------------------	--------	--

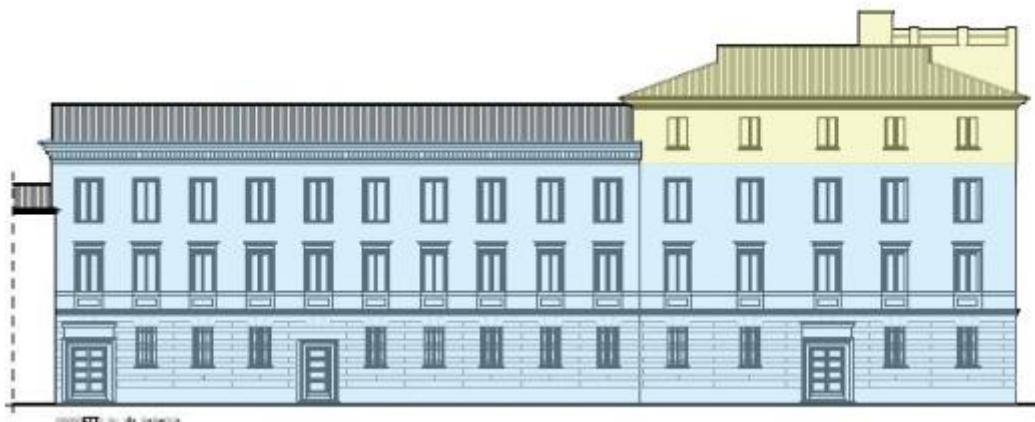
Figura 1 Prospetto via Baracca, individuazione corpo originario e successiva sopraelevazione

Da un punto di vista storico, l'edificio di Via Baracca è composto, come già accennato, da diversi corpi di fabbrica costruiti presumibilmente nella prima metà del '900, anche se è ipotizzabile datare alcune sue parti alla seconda metà dell'Ottocento. Da una ricerca presso l'archivio comunale di Lugo risulta che nell'agosto del **1908 viene presentata richiesta per la realizzazione di un piccolo fabbricato, ad un piano, sul fronte di via F.Ili Cortesi**, adibito a laboratori per l'Istituto Salesiano, mentre nel luglio del **1932 si comunica la necessità di effettuare opere di pulitura e sistemazione della facciata del fabbricato posto su via F. Baracca**. Tale facciata corrisponde solo in parte all'attuale fronte che si estende per un più ampio tratto su via F. Baracca. **La testata d'angolo fra via F.Ili Cortesi e via F. Baracca, di un piano più alta rispetto al corpo già esistente e comprendente il corpo "torretta" e l'ingresso principale risulta pertanto edificata tra gli anni '30 e '60, contestualmente alla sopraelevazione di un piano del prospetto su via F.Ili Cortesi.**

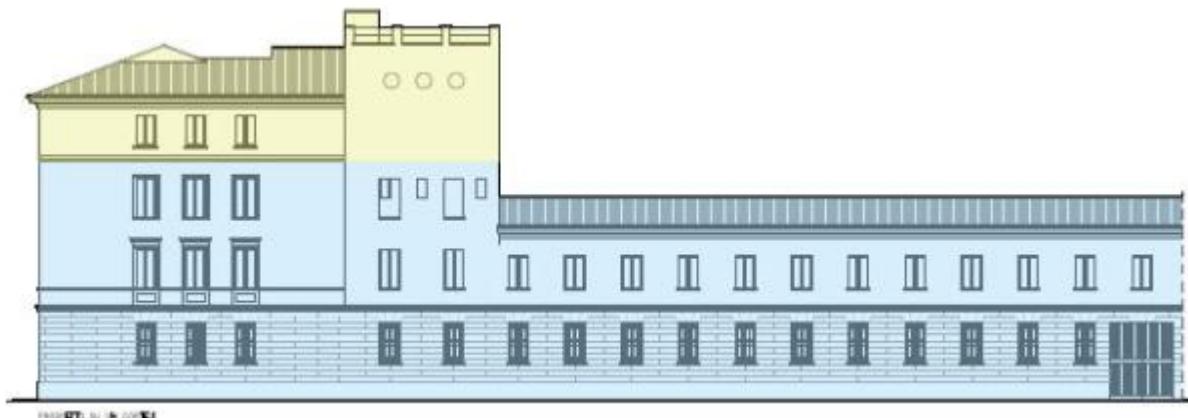
Figura 2 Prospetto su via Cortesi, individuazione corpo originario e successiva sopraelevazione

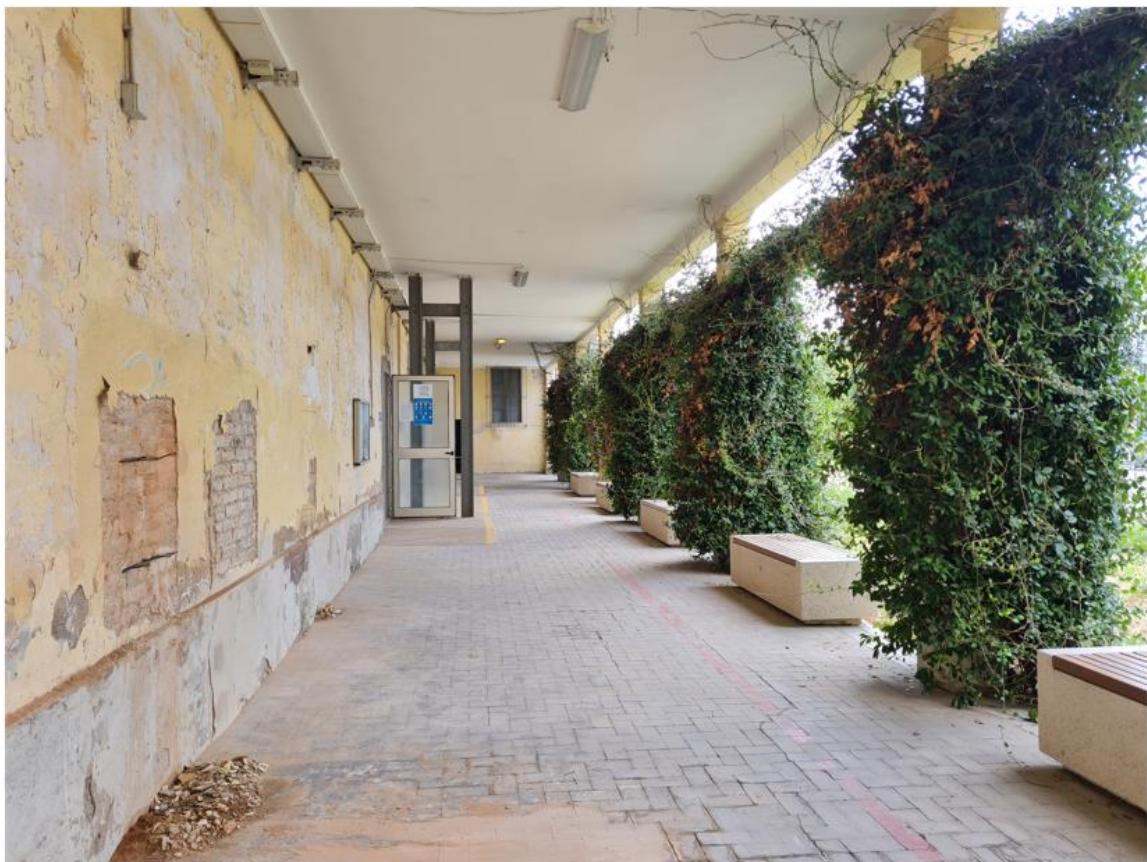
Figura 4 Portico anno 2021

L'attuale portico con pilastri in c.a. e solaio latero-cementizio è databile nell'epoca tra gli anni '30 e i '50 così come è possibile evincere da alcuni dettagli costruttivi della normativa d'epoca riscontrati in sito.

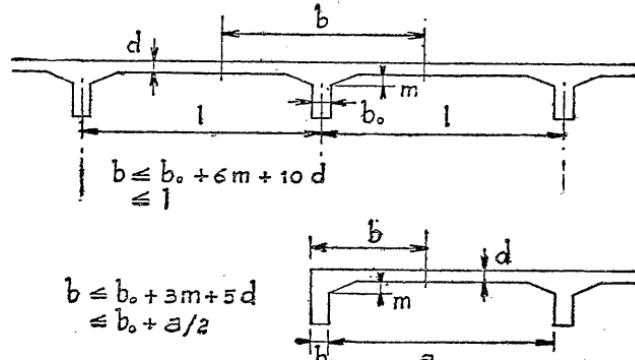
Fig. 5.

Figura 5 Regio Decreto Legge 16 Novembre 1939: Norme per l'esecuzione delle opere in conglomerato cementizio semplice od armato: dettagli costruttivi

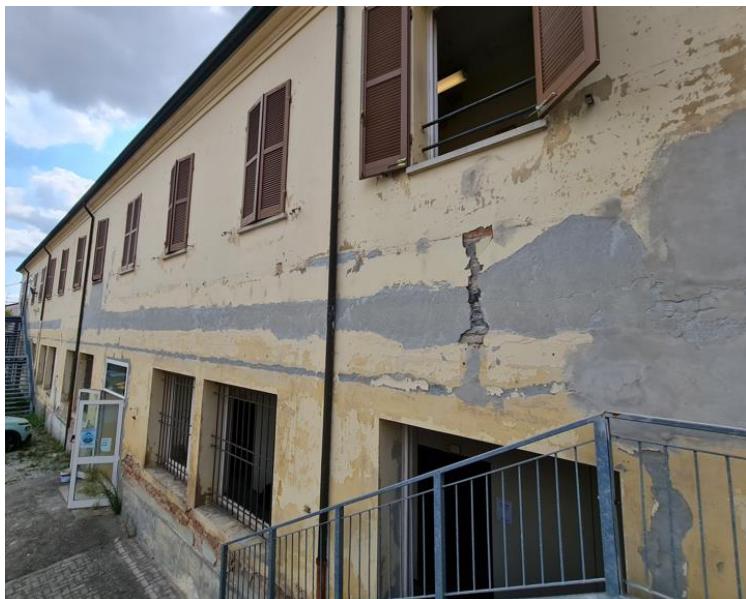
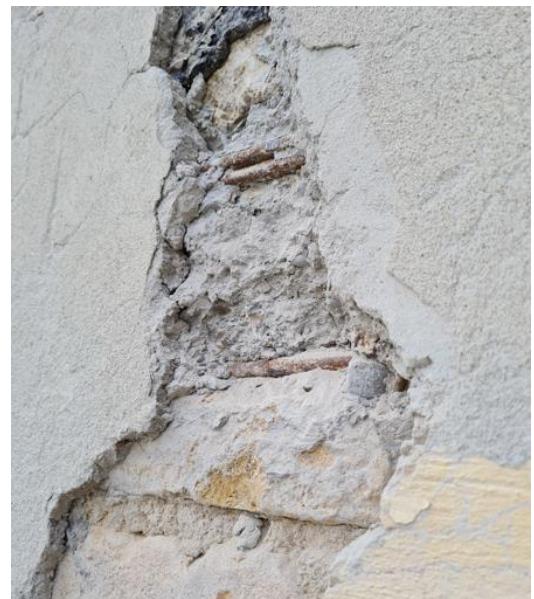
Figura 6 Cordolo di piano Corpo A primo impalcato

*La relazione di vulnerabilità sismica del Progetto di Fattibilità escludeva la presenza di cordoli di piano, riscontrati in invece in situ. Sempre in corrispondenza del corpo A è stato individuato un telaio in c.a. con sviluppo sui due piani del corpo. Si ipotizza la presenza di un cordolo di piano anche in corrispondenza della sommità del corpo.*

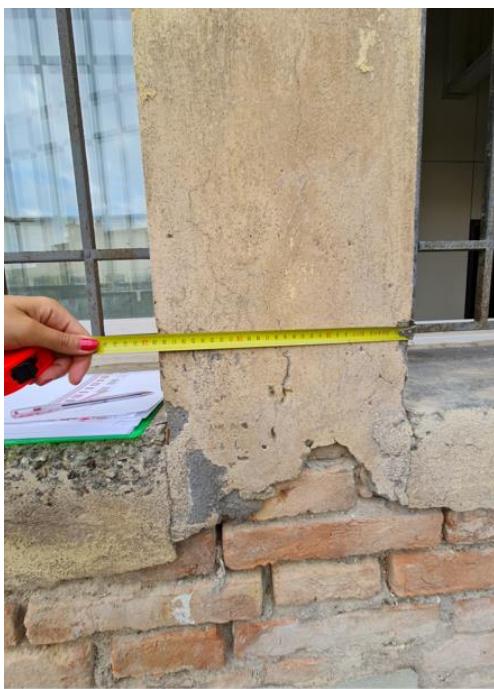
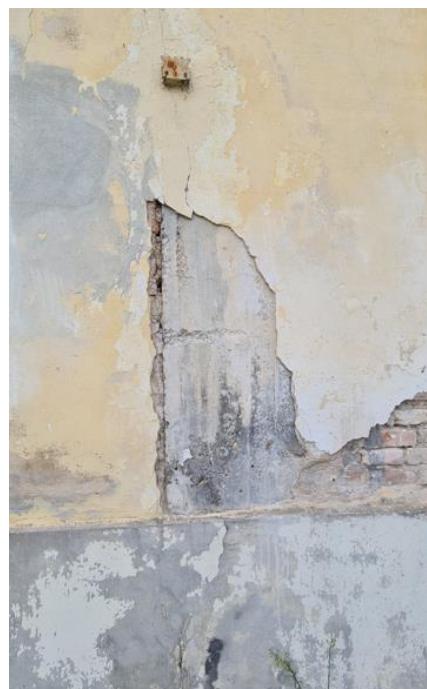
Figura 7 Pilastri snelli in muratura corpo A

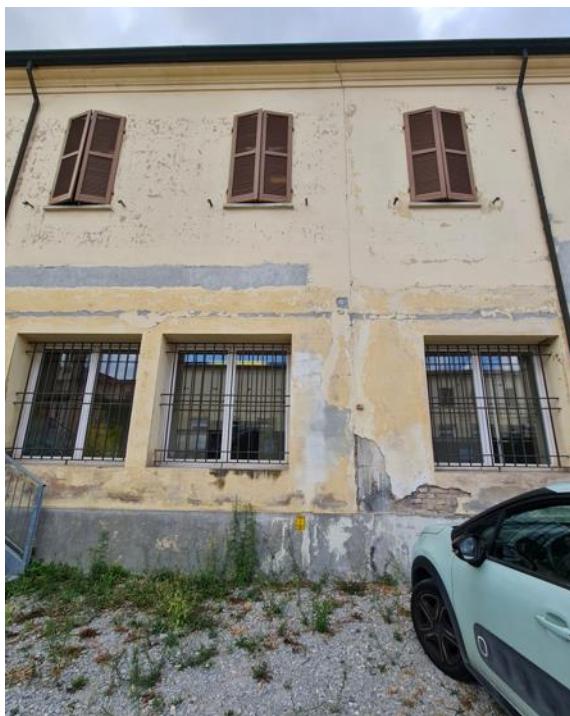
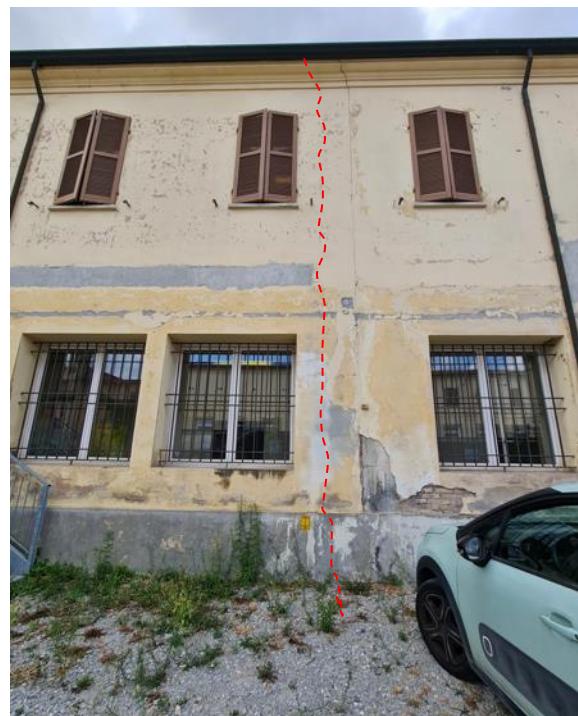
Figura 8 Corpo A: lesione verticale su prospetto cortile interno in corrispondenza di pilastro in c.a.

sistema sismo-resistente. Si individua la presenza di una serie di pareti con spessore murari  $\leq 10$  cm, considerabili come elementi di partizione e una sola parete in mattoni pieni con spessore 25 cm. I solai sono di tipo latero-cementizio con orditura parallela alla direzione trasversale. La copertura è costituita da capriate lignee con manto di tegole ed è presente un solaio di sottotetto in latero-cemento non praticabile se non per operazioni di manutenzione. Il corpo non presenta segni evidenti di dissesto a parte per la presenza di una doppia lesione simmetrica a circa metà del fabbricato (prospetto corte interna e prospetto via Cortesi) in corrispondenza di un pilastro in c.a. di circa 40 cm di larghezza. La lesione verticale si estende per tutta l'altezza del fabbricato, lesionando anche il cornicione sommitale.

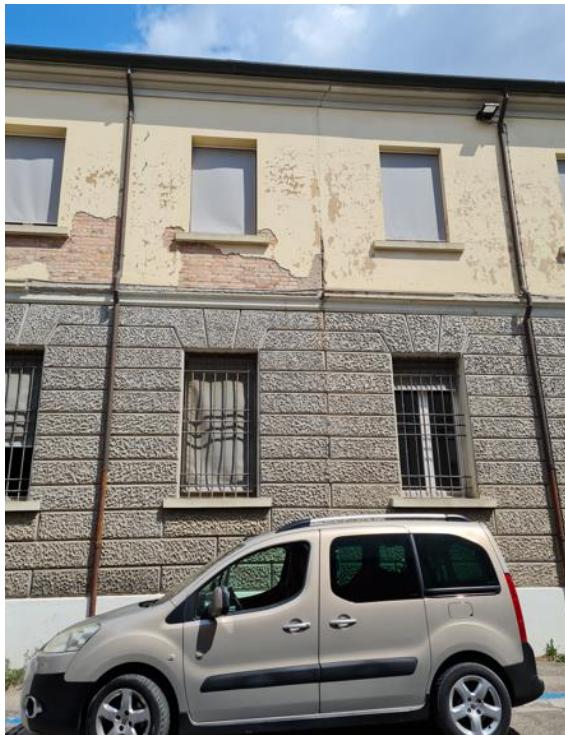
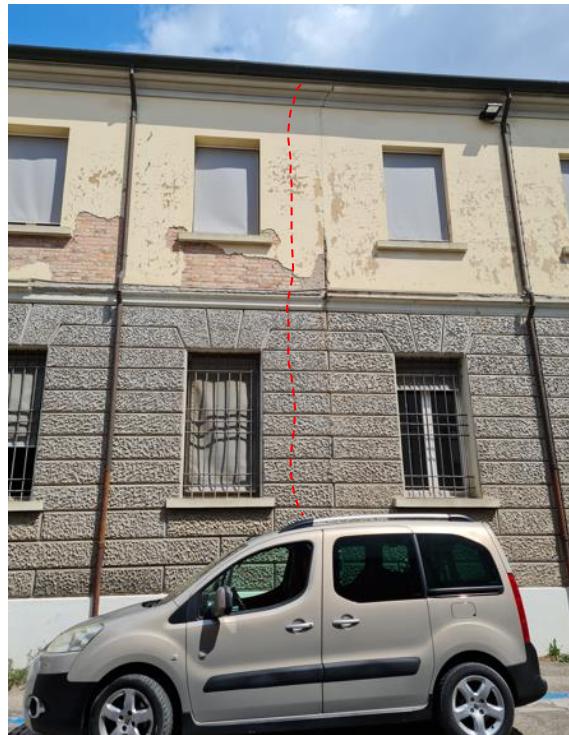
Figura 9 Corpo A: lesione verticale su prospetto via Cortesi in corrispondenza di pilastro in c.a.

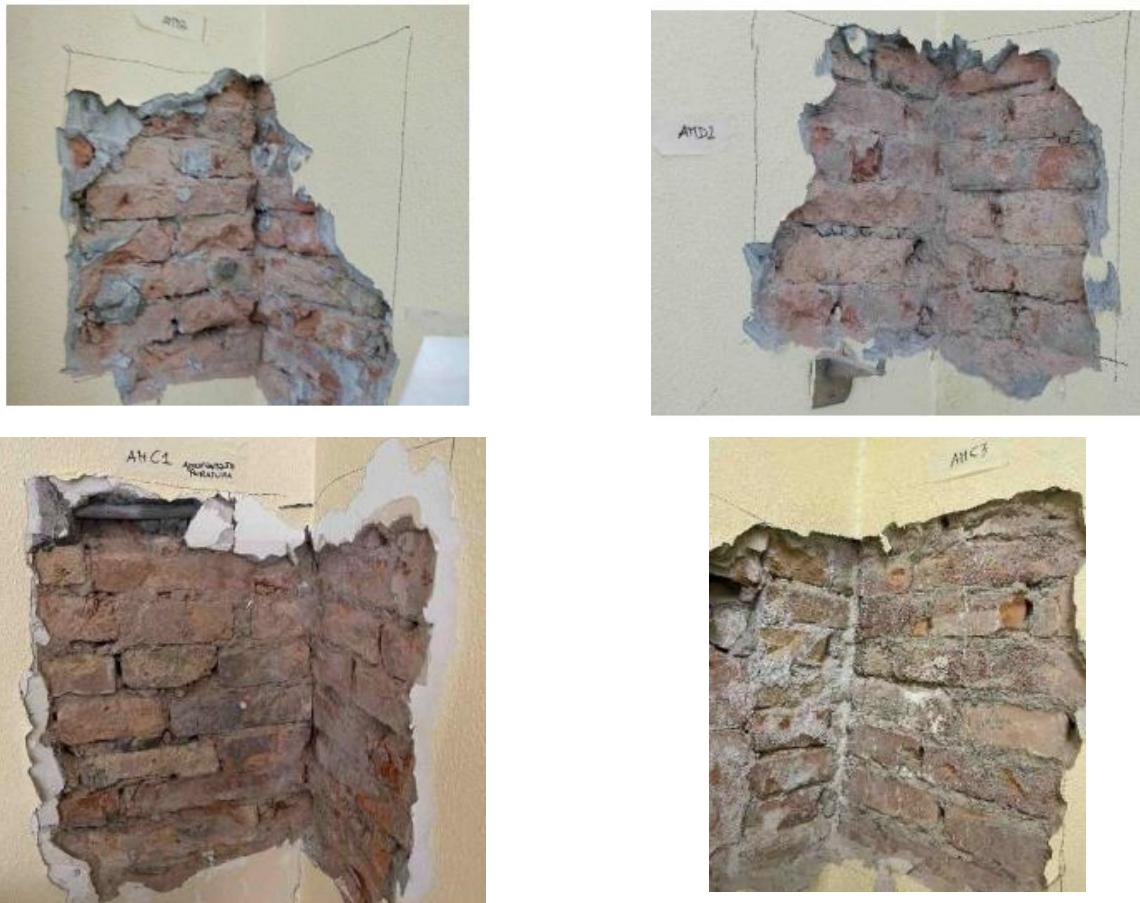
Figura 12 Rilievo ammorsamenti

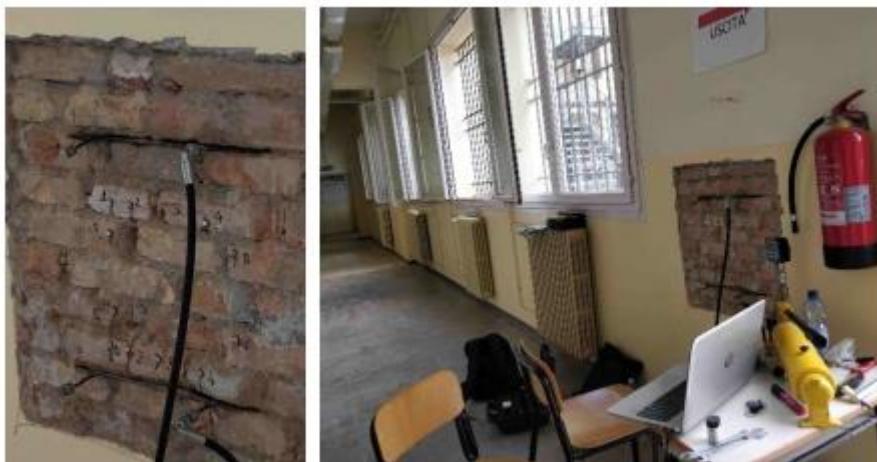
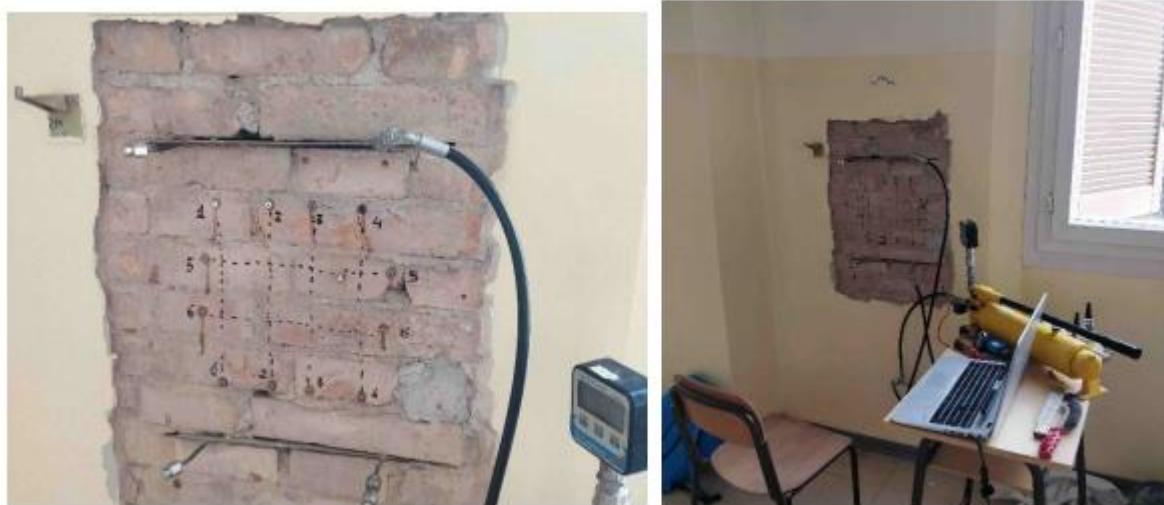
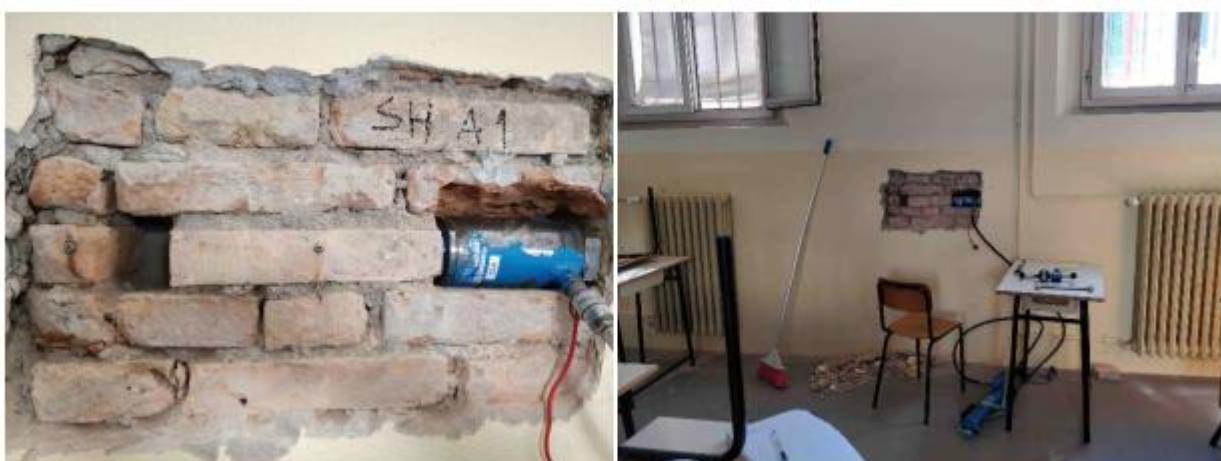
M.A.1 – Configurazione di prova e posizionamento prova

M.B.1 – Configurazione di prova e posizionamento prova

Figura 13 Martinetti piatti doppi

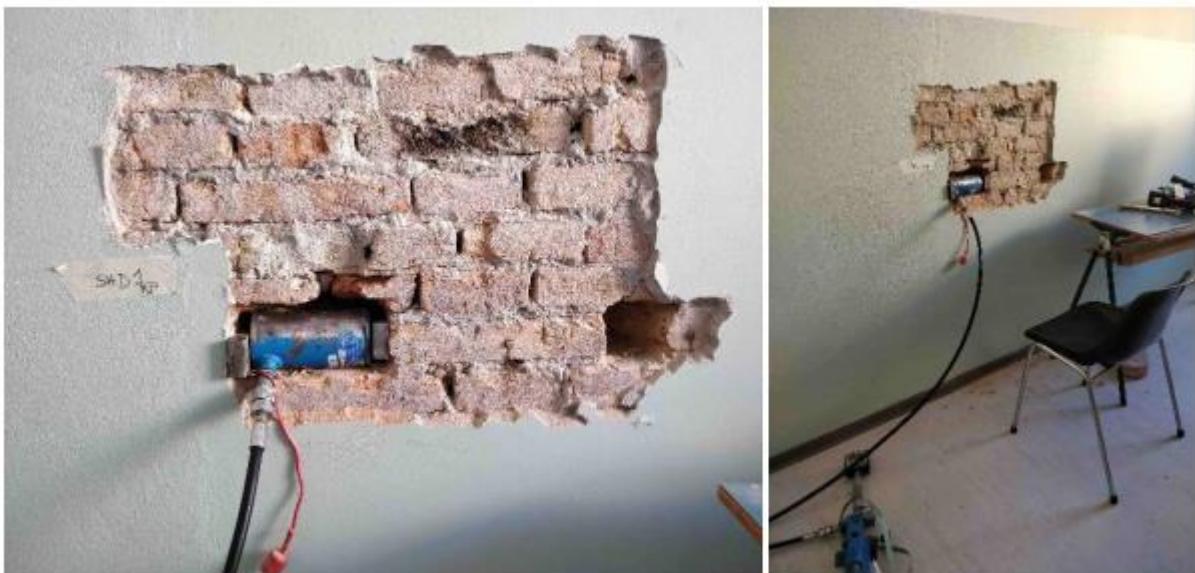
Figura 14 Prova di taglio diretto del giunto di malta: Shove test

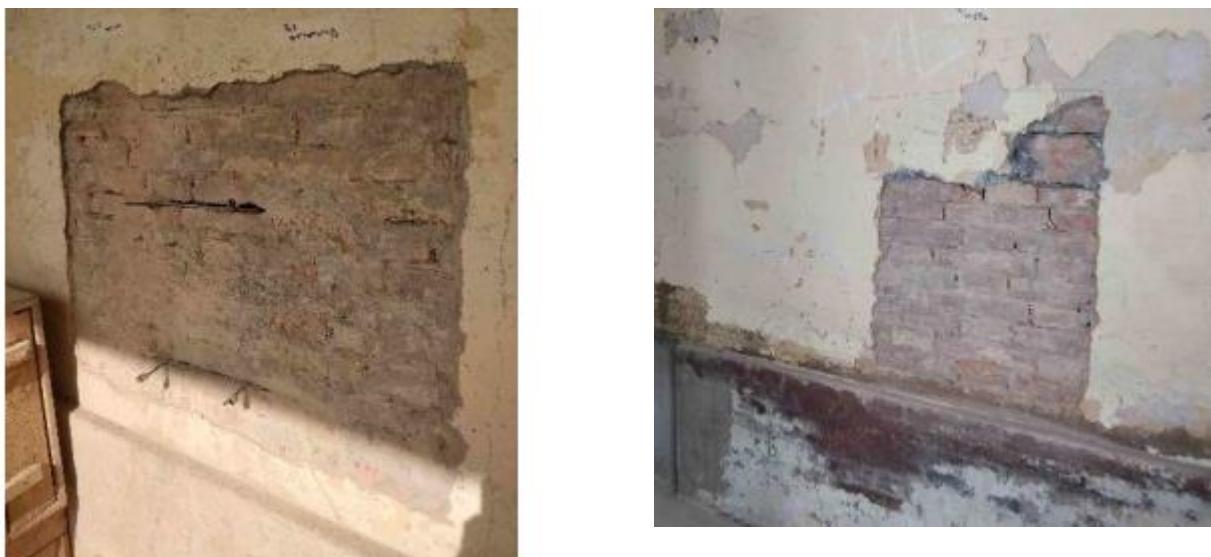
Figura 15 Prova di penetrazione malta

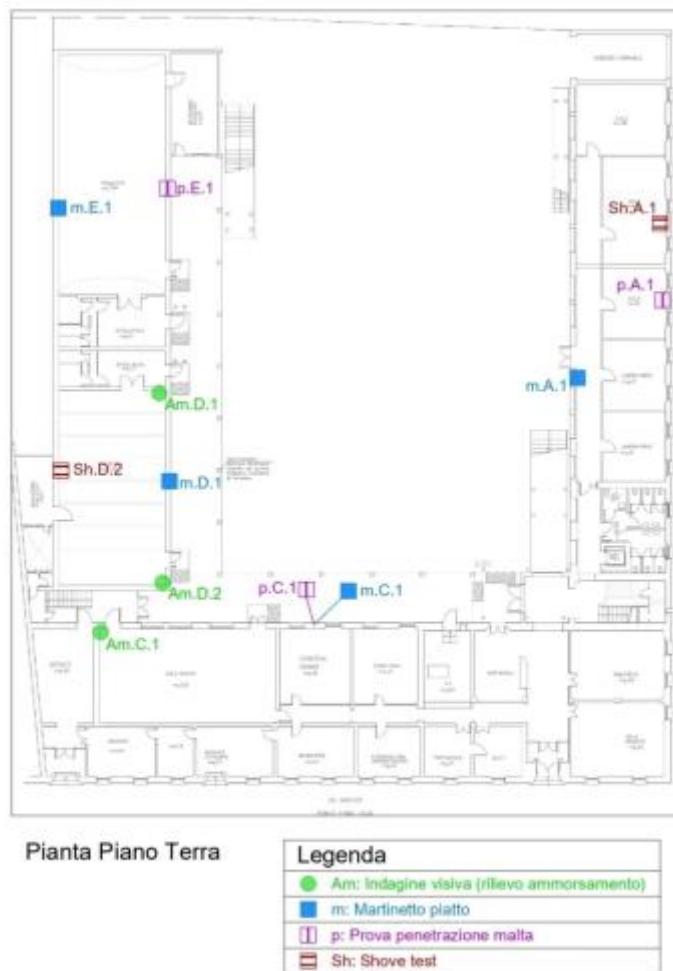
Pianta Piano Terra

Posizionamento prove piano terra.

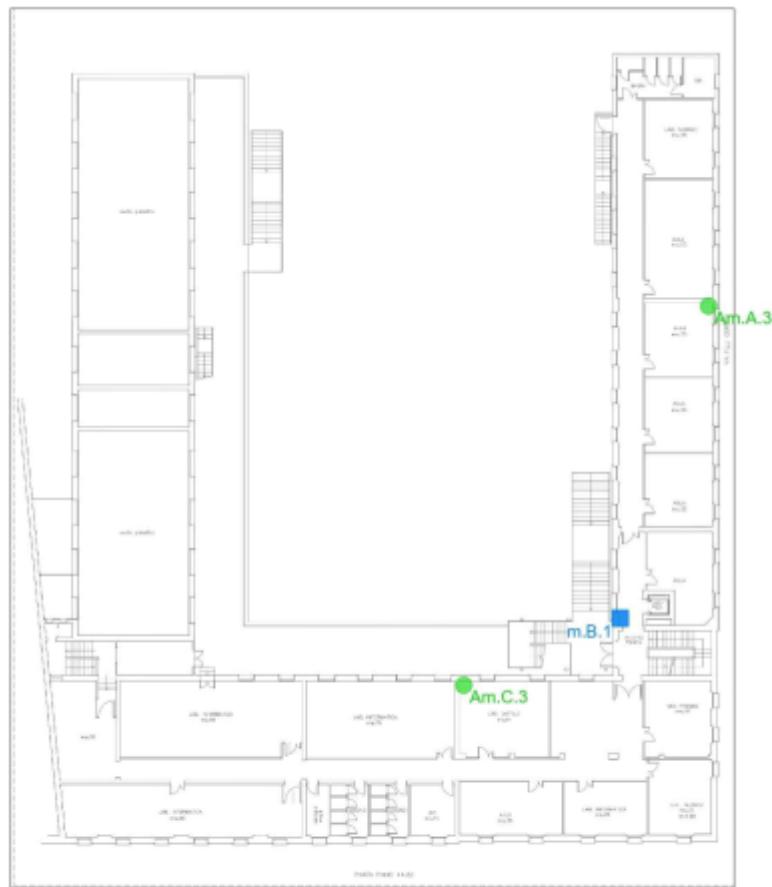
Pianta Piano Primo

Posizionamento prove piano primo.

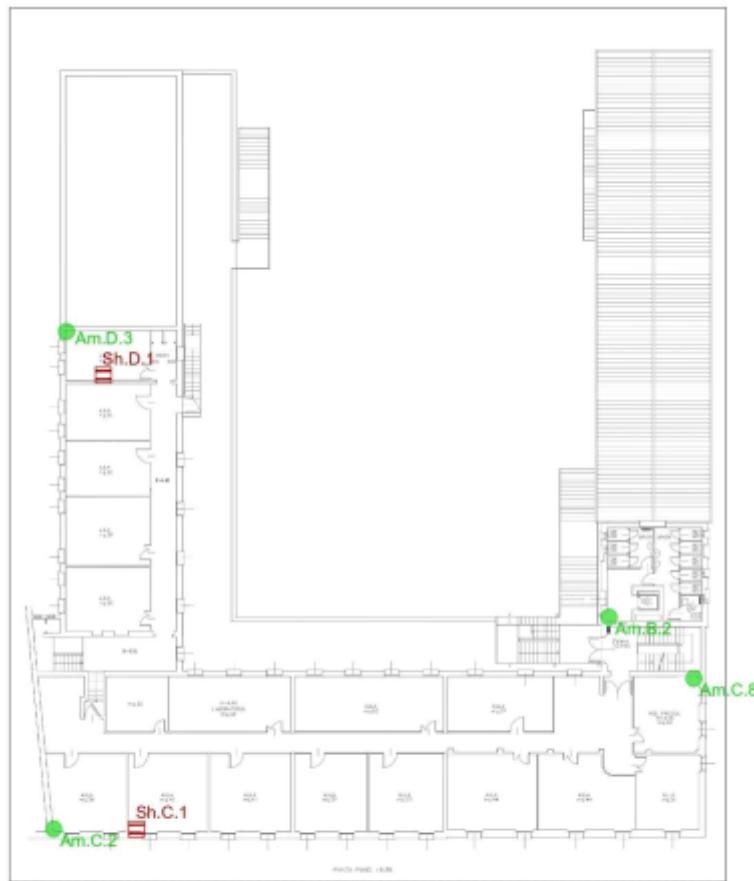
Pianta Piano Secondo

Posizionamento prove piano secondo.

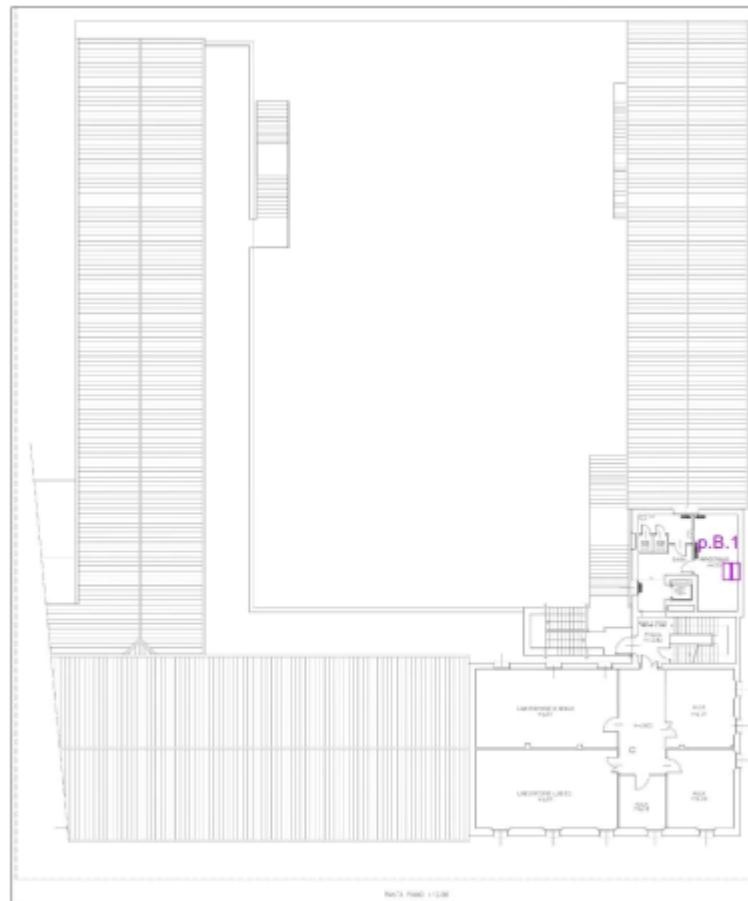
Pianta Piano Terzo

Posizionamento prove piano terzo.

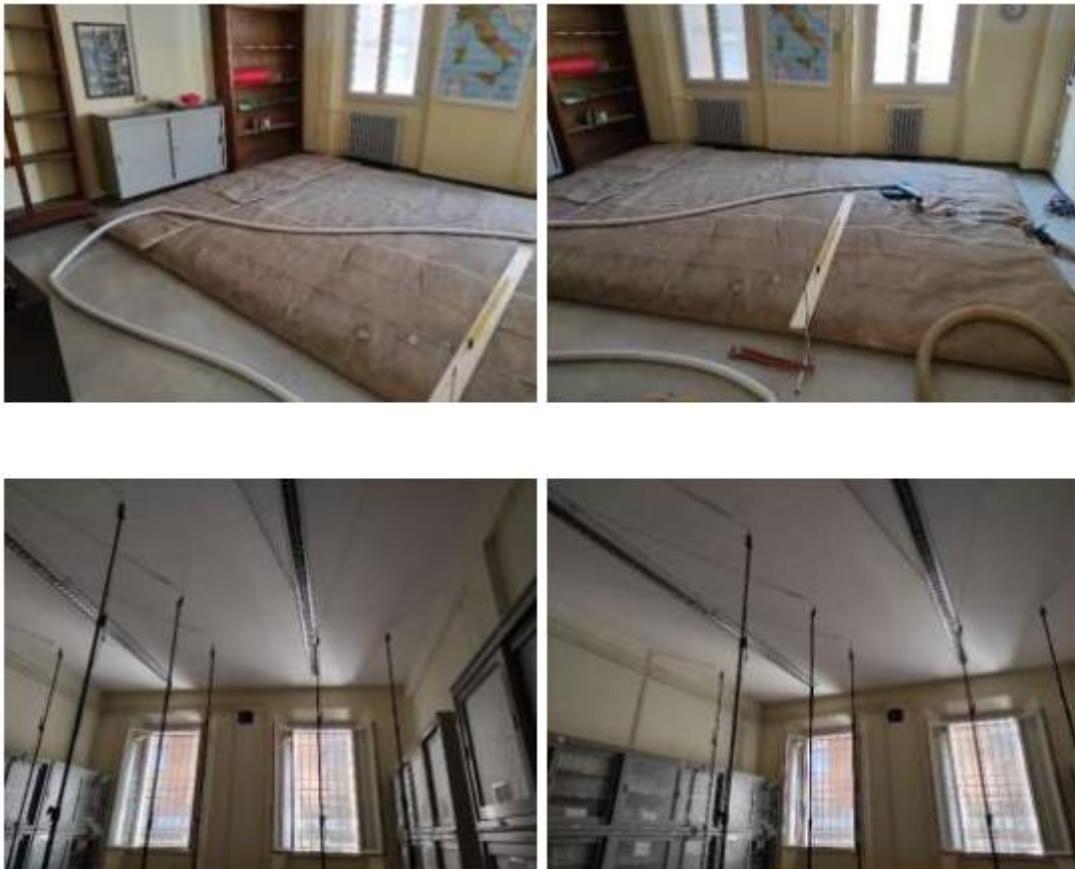
Figura 16 Prova di carico su solaio esistente

Sulla base delle prove di carico effettuate e delle verifiche condotte a cura dell'Ing. Filippo Casarin, i solai dell'Istituto "E.Stoppa" sono dichiarati conformi alla destinazione d'uso prevista.

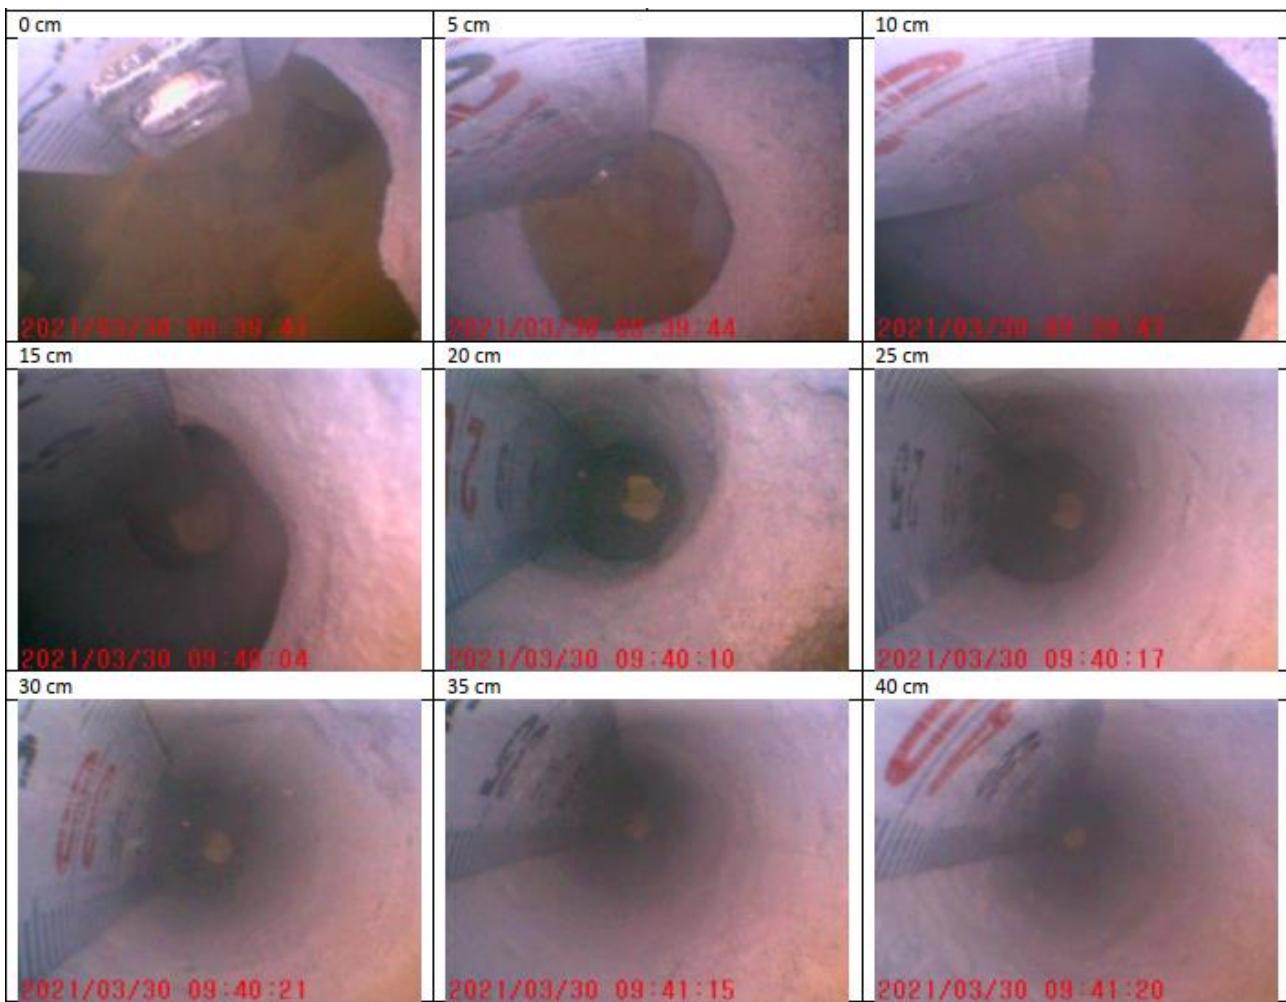
Figura 17 Endoscopie solai

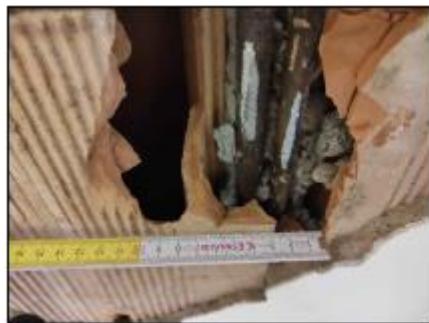
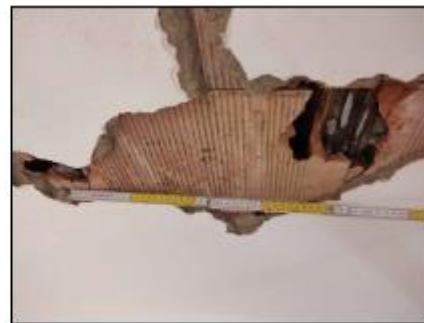
Figura 18 Saggi visivi solai per individuazione struttura

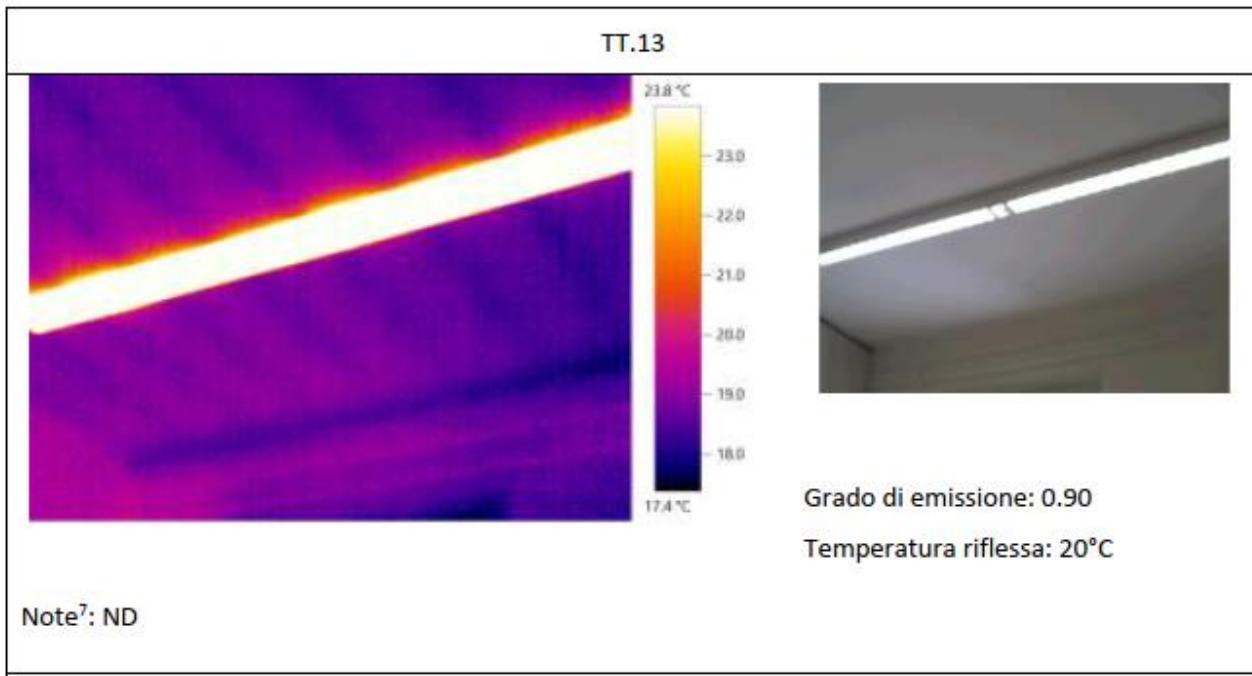
Figura 19 Prove termografiche

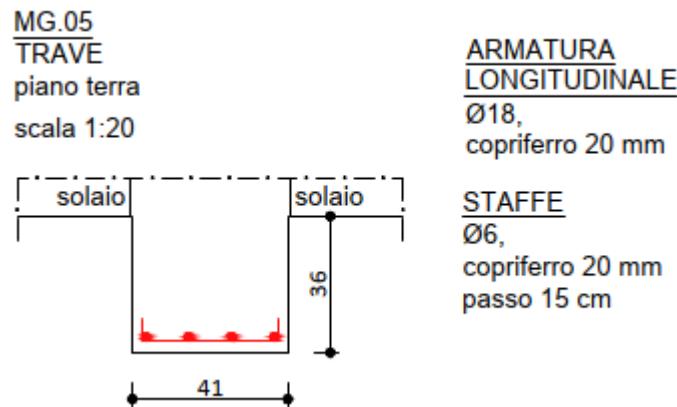
Figura 20 Prove pacometriche per individuazione armatura elementi in c.a.

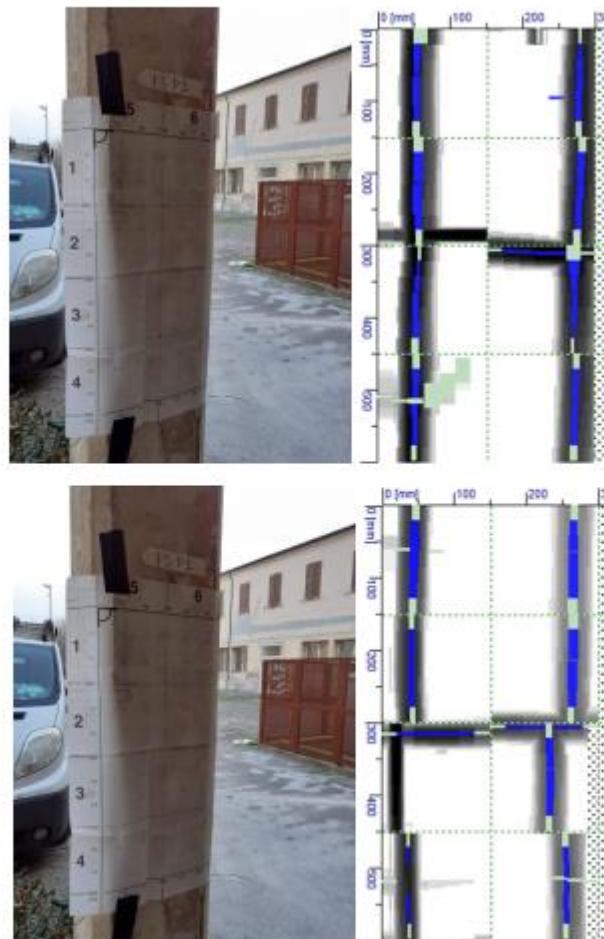
### FSp.1\_Pilastro\_Piano terra

Immagini pacometria FSp.1\_ Sezione Pilastro 30x30 cm.

Si ipotizzano 4 barre d'angolo lisce  $\Phi 10$  mm, staffe  $\Phi 6$  mm ogni 32 cm.

Figura 21 Indagini pacometriche

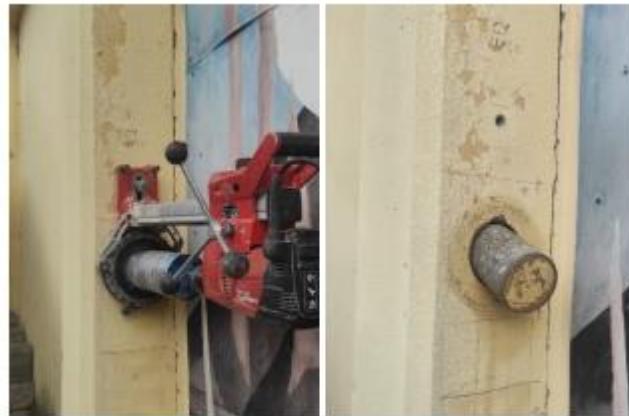
C.1- Punto di indagine e prelievo

Figura 22 Prelievo carota di calcestruzzo

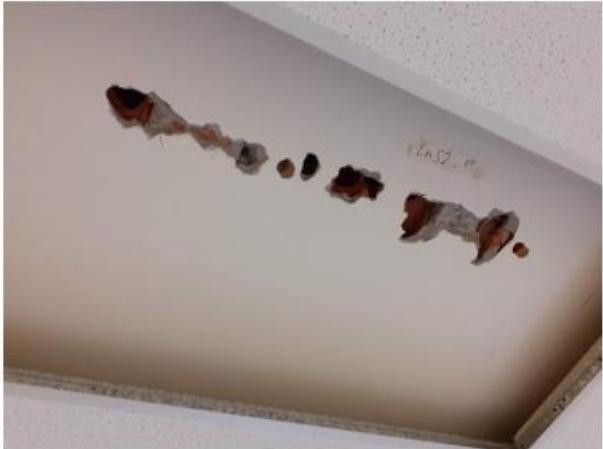
EnS.2 – Intradosso solaio

<b>Punto di indagine</b>	Solaio 1° elevazione
<b>Tipologia solaio</b>	Solaio in latero-cemento con travetti in cls armato
<b>Interassi travetti [cm]</b>	51
<b>Larghezza travetti [cm]</b>	14
<b>Barre evidenziate nei travetti</b>	Ipotesi: 2 Trefoli Ø6 mm lato inferiore
<b>Stratigrafia (da intradosso ad estradosso)</b>	- Elemento in laterizio forato: 11 cm - Getto: 16 cm - Altro elemento in laterizio forato: 12 cm - Getto/Massetto+ Pavimentazione: 7,5 cm
<b>Altezza totale solaio [cm]</b>	~ 47
<b>Immagini dell'indagine</b>

Figura 23 Endoscopia solaio

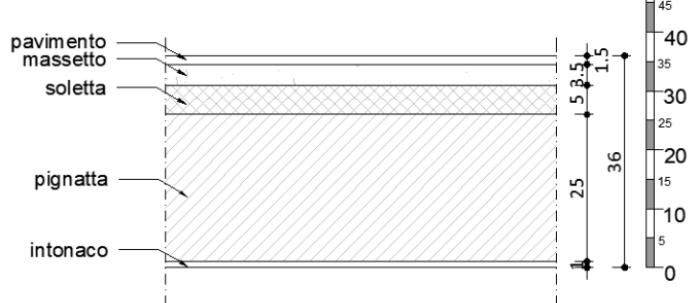
Figura 24 Solaio calpestio piano primo corpo A

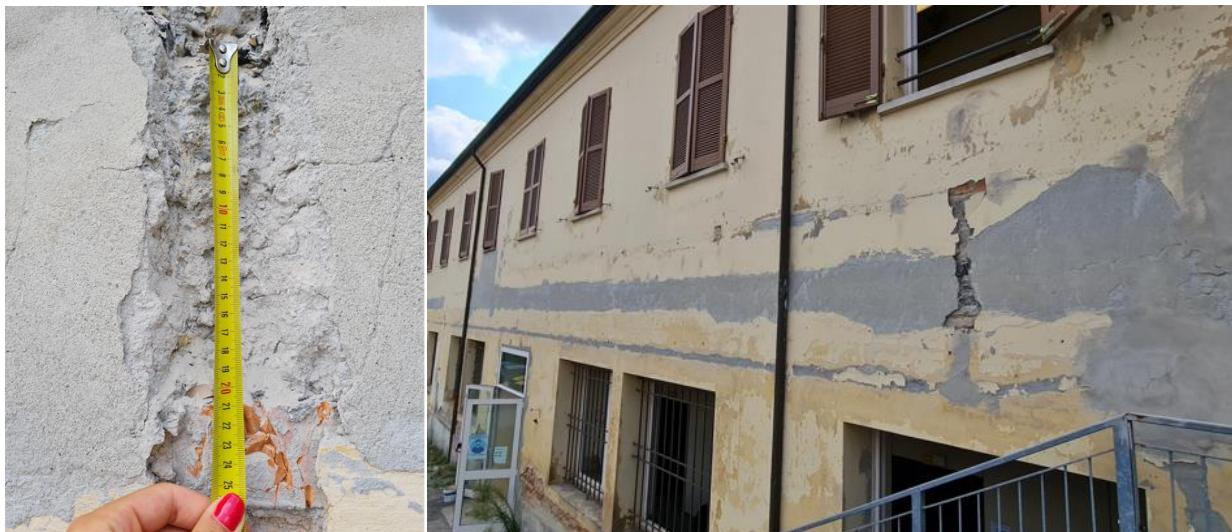
Il rilievo ha consentito di individuare la presenza di un cordolo di piano in c.a. in corrispondenza del primo impalcato.

Figura 25 Cordolo di piano corpo A

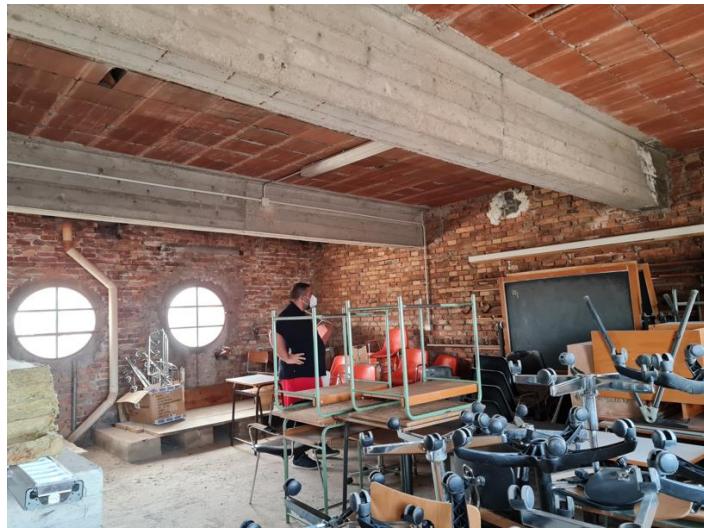
Al piano di sottotetto sono presenti due travi in c.a. a sostegno della copertura praticabile in latero-cemento.

Figura 26 Travi di copertura corpo B

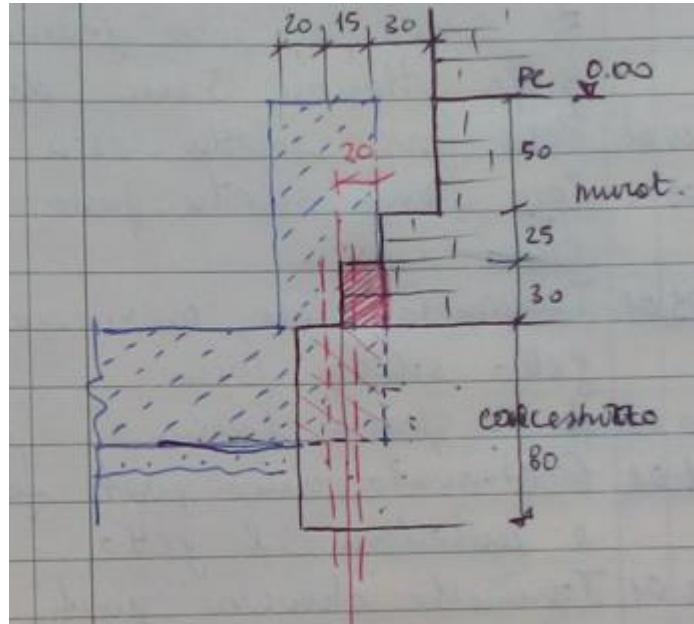
cm. Complessivamente, le murature si ipotizzano fondate su travi con allargamenti laterali di 65 cm +65 cm + lo spessore murario e un **piano di posa che si attesta a circa -185 cm dal piano campagna**.

Figura 27 Schema fondazione rilevata alla base del Corpo B

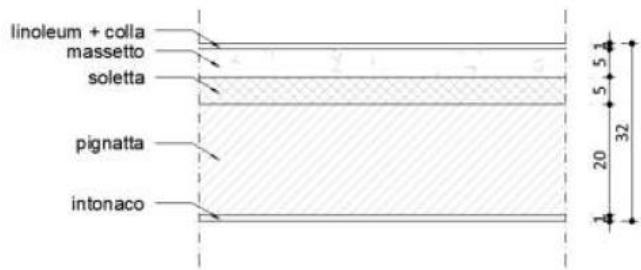
ARMATURA LONGITUDINALE  
1Ø14 I.+1Ø10 I., coprifero 15 mm

Figura 28 Solaio calpestio piano primo -Corpo C- lato via Cortesi

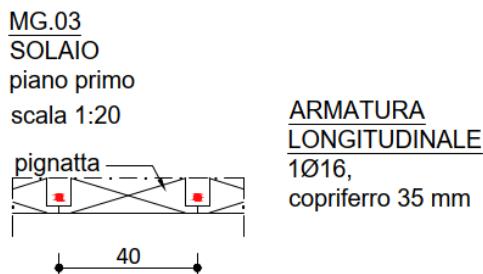
Figura 29 Solaio secondo impalcato- Corpo C- lato via Cortesi

Il solaio con **travetti a passo 40 cm armati con 1φ16** sono considerati equivalenti al solaio immediatamente inferiore, si ipotizza dunque stessa stratigrafia. Stesse ipotesi verranno considerati per il solaio del calpestio del terzo impalcato.

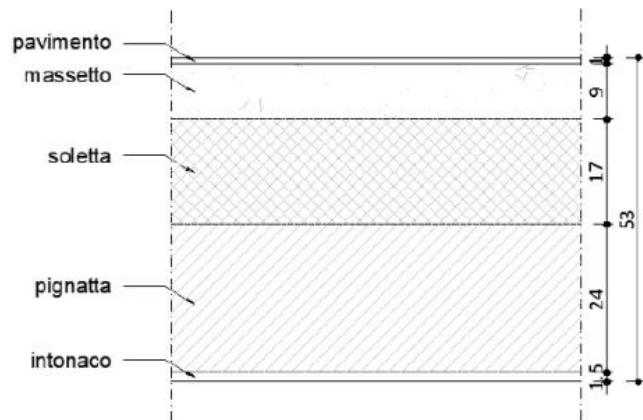
SI.02  
SOLAIO  
piano primo  
scala 1:20

Il solaio immediatamente superiore, **calpestio secondo impalcato**, è stato indagato mediante pacometro e endoscopia.

Il solaio di tipo latero-cementizio con travetti larghi 14 cm a passo 52 cm armati con 4 trecce  $\phi 3$ , presenta una stratigrafia, caratterizzata da un **elevato peso proprio**, travetti h 24 cm con soletta da 17 cm e massetto da 9 cm.

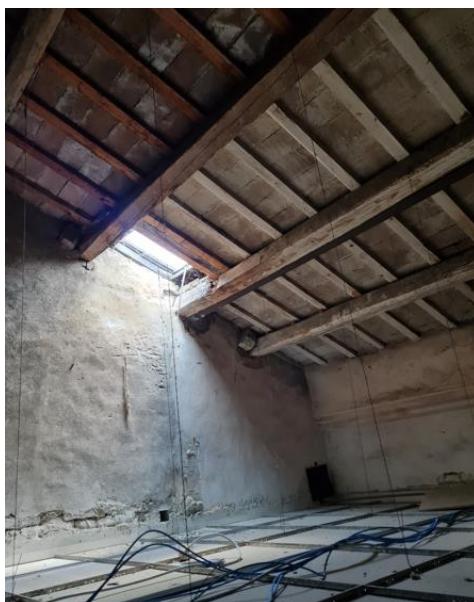
Non si ritiene possibile dunque ipotizzare la stessa stratigrafia per il solaio al piano inferiore che risulta essere nettamente meno armato. Il solaio di sottotetto è costituito da un **controsoffitto leggero non praticabile** a chiusura della **copertura con capriate in legno**.

Figura 32 Copertura corpo C- lato palestre

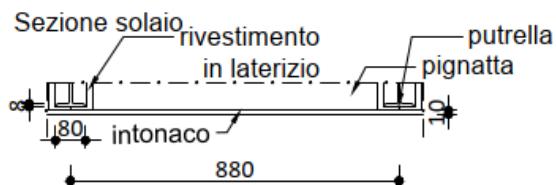
Il Corpo D ha una struttura in **muratura di mattoni pieni e malta di calce e solaio di interpiano con tavelle supportate da profilati metallici**.

Il **sottotetto** è costituito da una **volta leggera in camorcanna** e la **copertura** è a **capriate in legno**.
