**D.M. 49/2018 - INTERVENTO DI MANUTENZIONE STRAORDINARIA DEL
PONTE MASIERA SUL FIUME SENIO AL KM 5+274 DELLA S.P. 9 MASIERA
CUP J33D18000100001**

Progetto Definitivo - EsecutivoCOMMESSA: **J21001**

**Provincia di Ravenna
Settore lavori pubblici, manutenzione
e gestione rete stradale
Piazza dei Caduti per la libertà, 2
Ravenna**

TITOLO:**Relazione sulla conoscenza dell'opera****Relazione sui materiali esistenti**

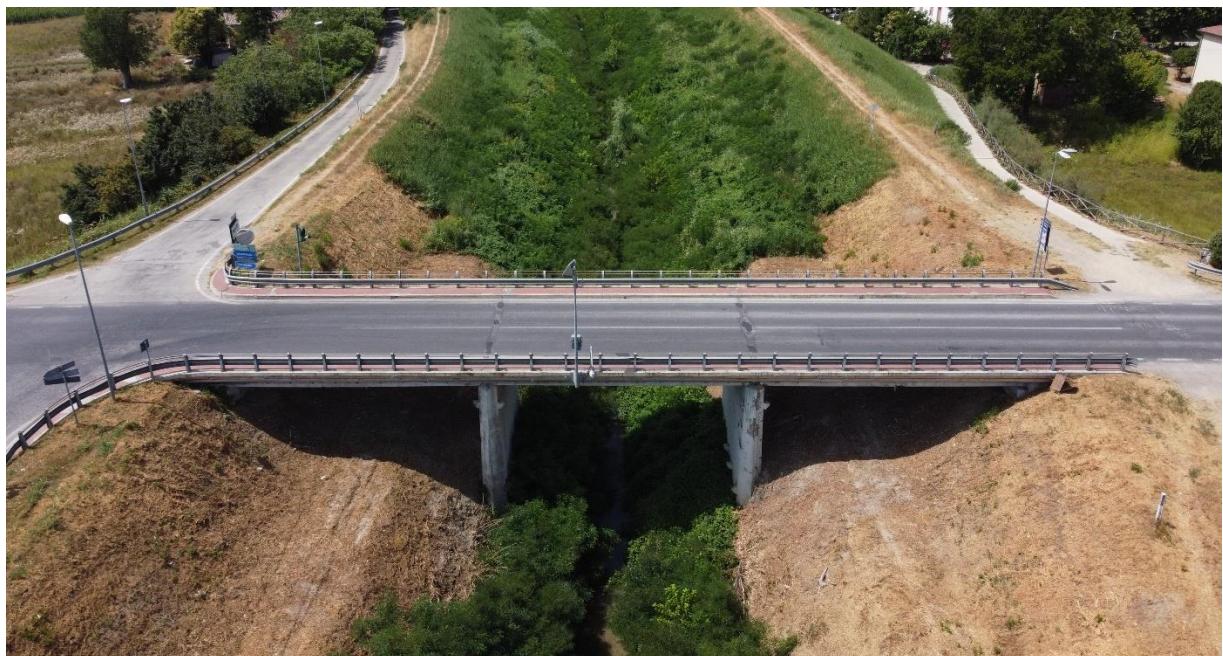
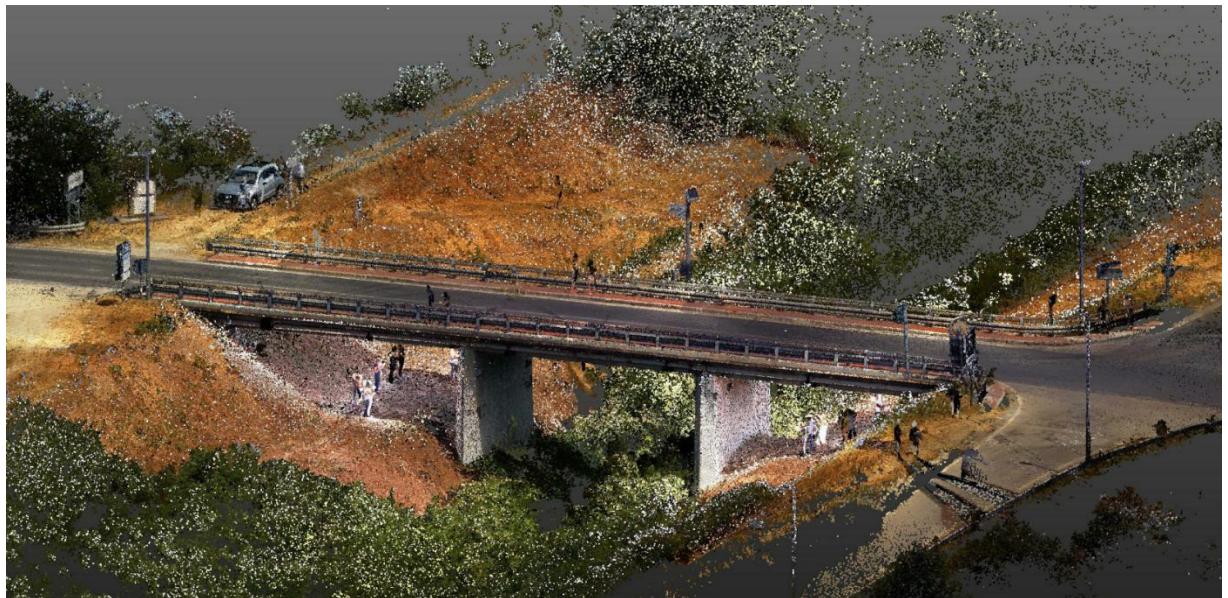
L'opera supera il sottostante fiume Senio con 3 campate, ciascuna con luce di 12 metri e larghezza di 9 metri. Le campate sono sostenute da 2 spalle laterali e da due pile in alveo.

Utilizzando una tecnica combinata di laser scanner da terra e rilievo fotogrammetrico da drone con posizionamento RTK è stato possibile ricostruire una precisa nuvola di punti di rilievo delle strutture esistenti.

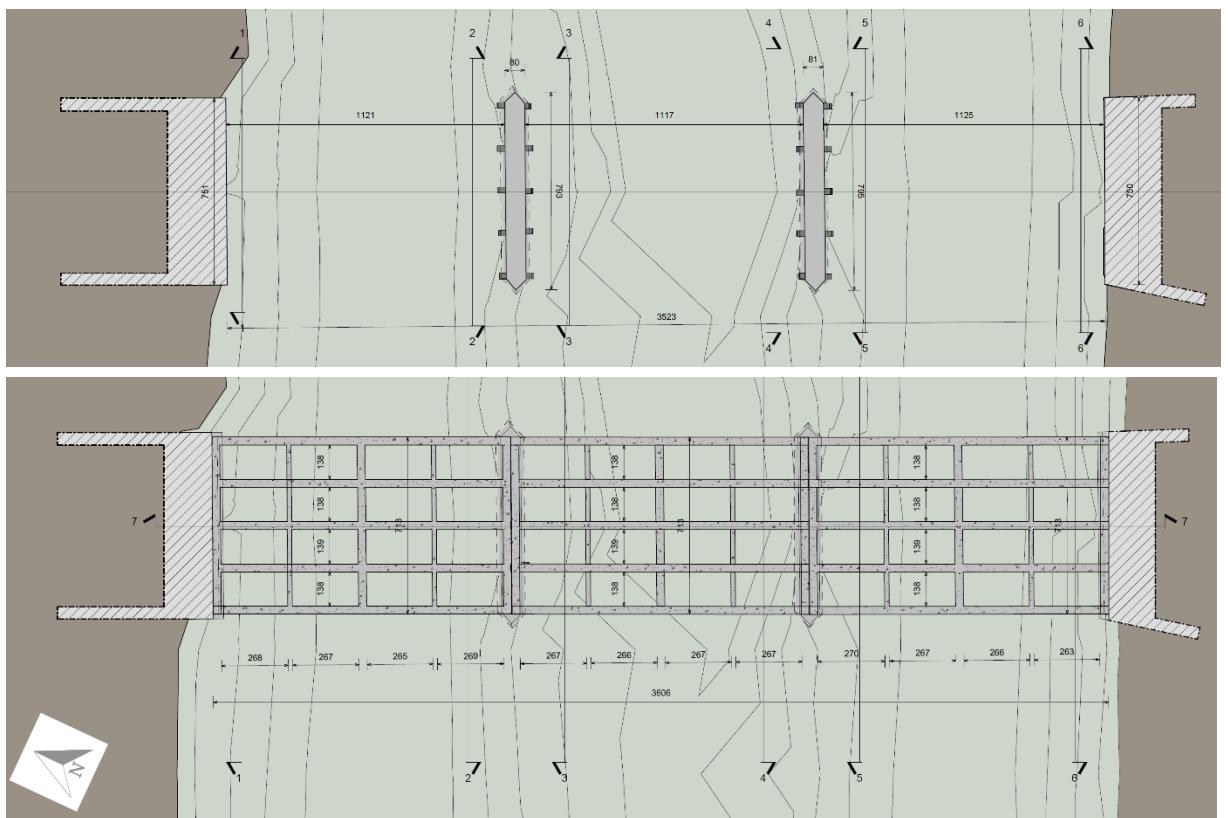
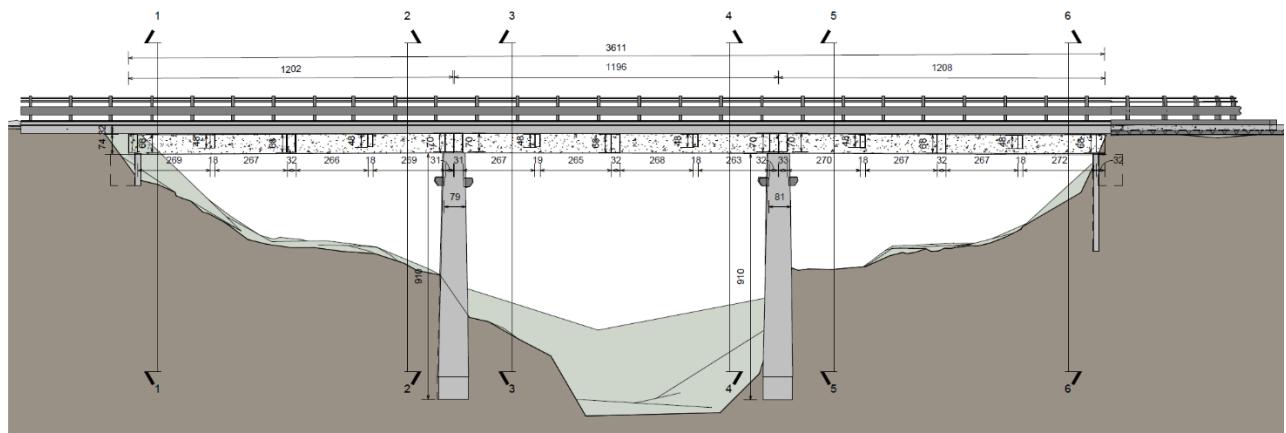
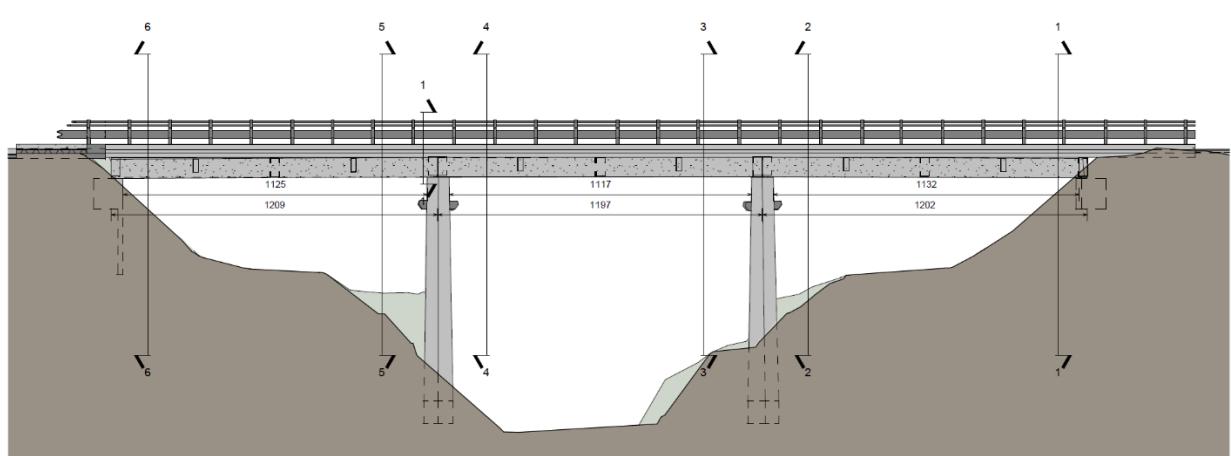
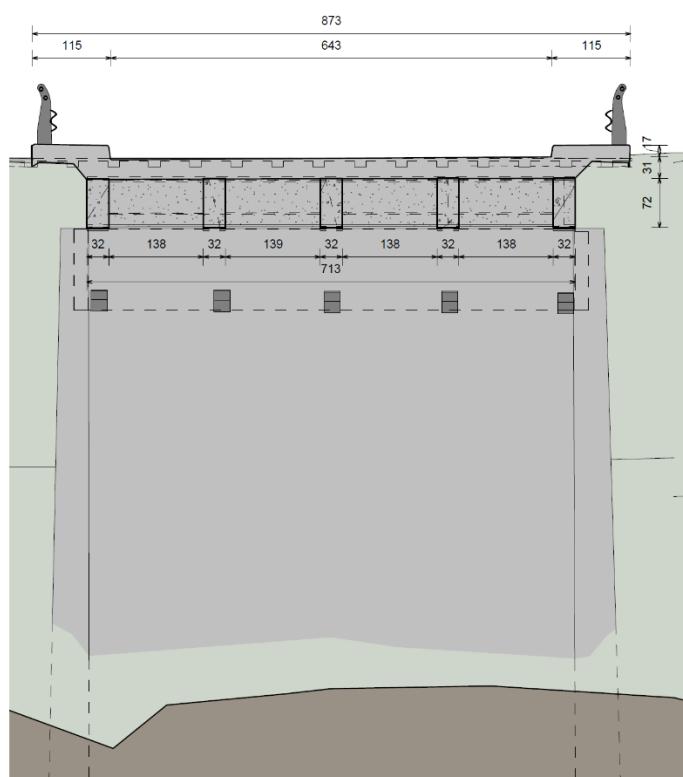
Da tali nuvole di punti si è quindi derivato il rilievo geometrico completo della struttura esistente, rappresentato nelle rispettive tavole di dettaglio.

L'impalcato è formato da 5 travi ad armatura lenta interrotte da 3 traversi intermedi e da dei traversi di chiusura in corrispondenza degli appoggi.

Le travi hanno una sezione con base di circa 32cm e ricalo di circa 74cm, mentre i traversi sugli appoggi e nelle mezzerie hanno sezione con base di circa 32cm e ricalo di circa 70cm ed i traversi intermedi ai quarti delle campate hanno sezione con base di circa 18cm e ricalo di circa 48cm.

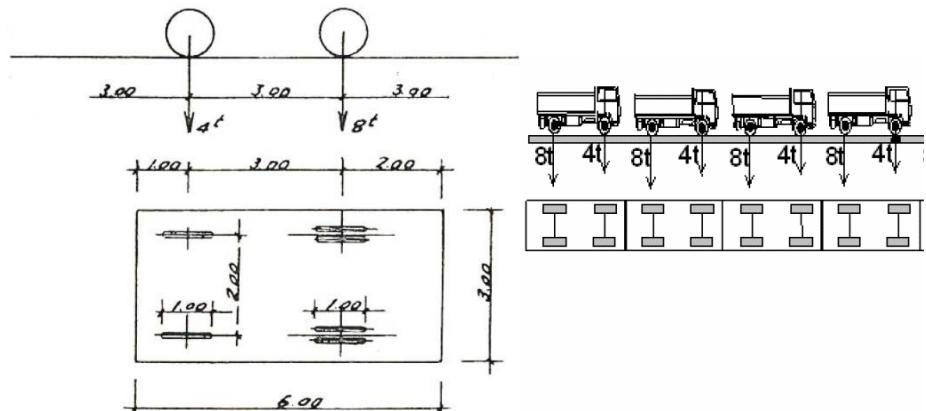
Colonna indefinita di autocarri da 12t

Colonna indefinita di autocarri

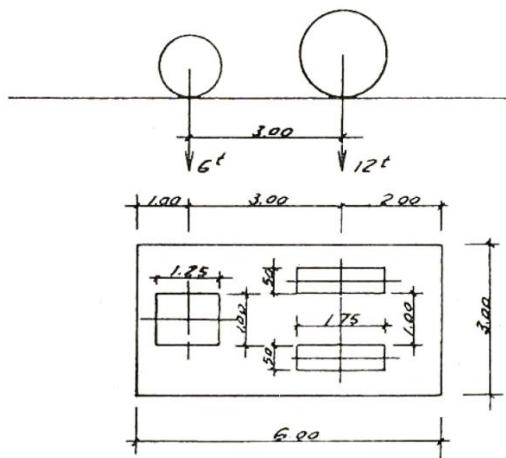
Rullo compressore isolato da 18 t

Rullo compressore isolato da 18 ton.

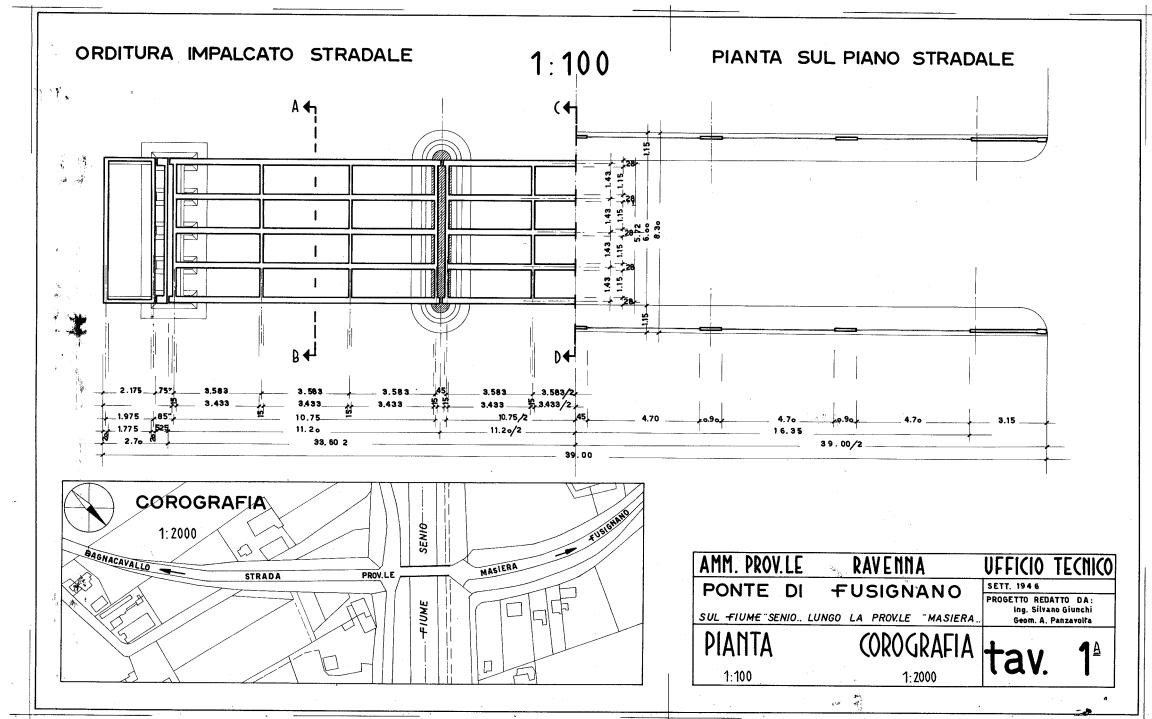
Tavola del progetto del 1946

- Le campate della struttura esistente con luce di 12 m. sono di poco maggiori di quelle di entrambi i progetti che prevedono una luce di 11,20m.
 - Mentre il numero di travi longitudinali è pari a 5 sia nella struttura esistente che nel progetto, il numero di traversi della struttura reale è pari a 3 per campata, mentre nel progetto erano previsti due soli traversi.

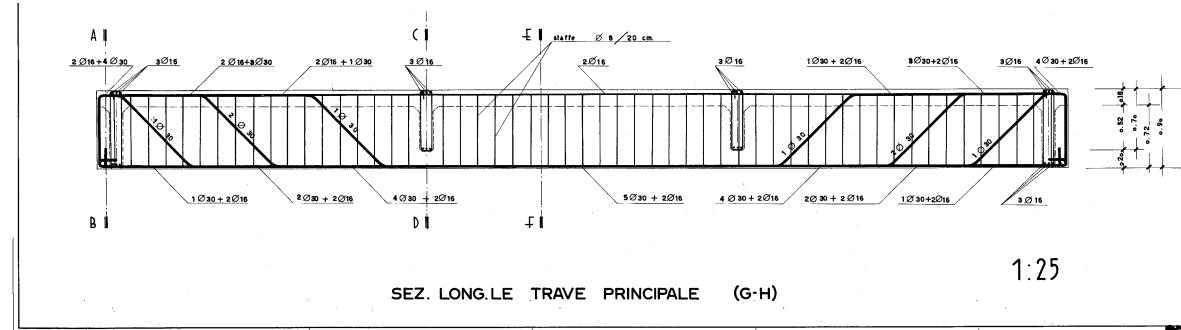
Tavola del progetto del 1946

- Armatura longitudinale in mezzeria progetto 1946: 5 Ø30 + 2 Ø16
- Armatura longitudinale in mezzeria progetto 1952: 7 Ø30
- Armatura trasversale in appoggio progetto 1946: 1 Ø30 piegato + staffe Ø8/20"
- Armatura trasversale in appoggio progetto 1952: 1 Ø30 piegato + staffe Ø8/20"

I due progetti differiscono quindi per l'armatura longitudinale di mezzeria delle travi mentre rappresentano sostanzialmente la stessa armatura a taglio.

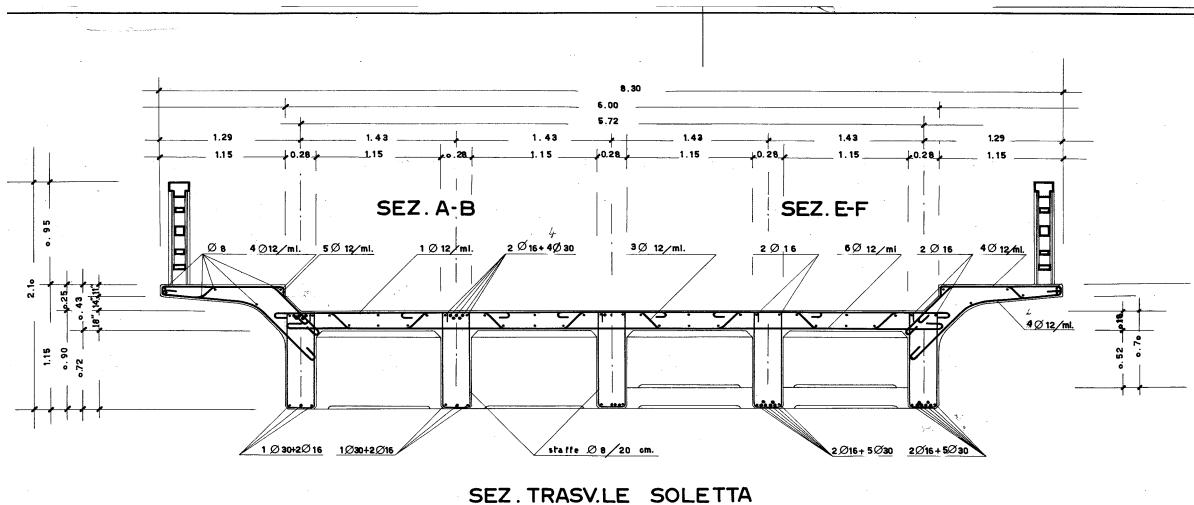
Tavola del progetto del 1946

- Il progetto del 1945 ripota una soletta con spessore 18 cm ed una larghezza totale trasversale di 830cm.
- Il progetto del 1952 ripota una soletta con spessore 22 cm ed una larghezza totale trasversale di 880cm.

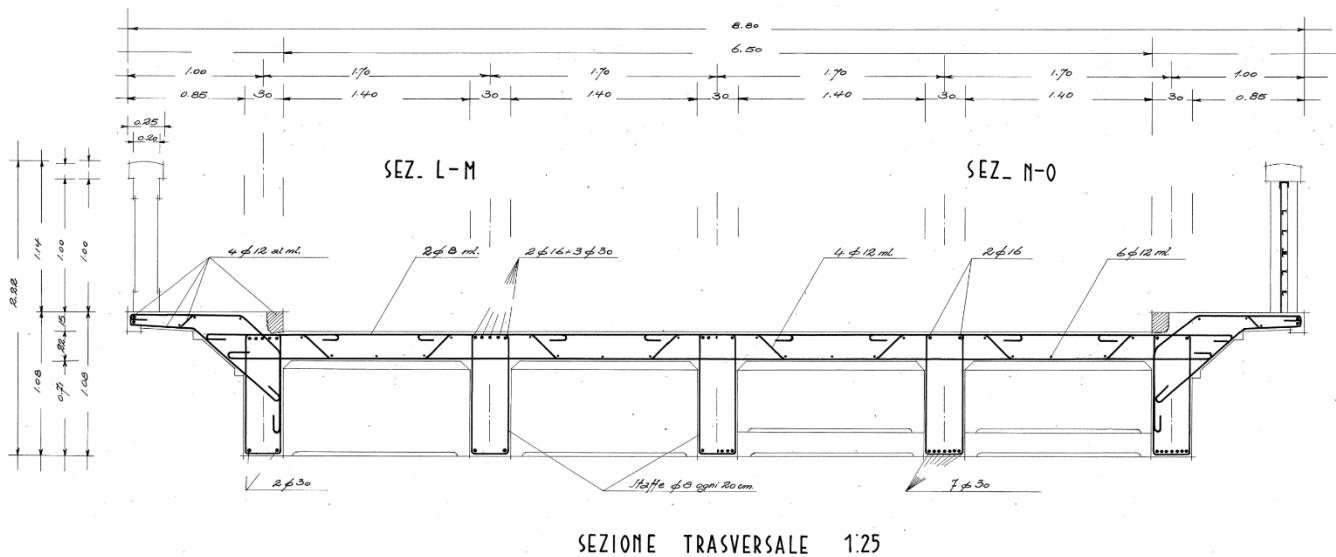
Tavola del progetto del 1952

In questo caso le dimensioni previste dal progetto del 1952 corrispondono a quelle dell'opera realizzata.

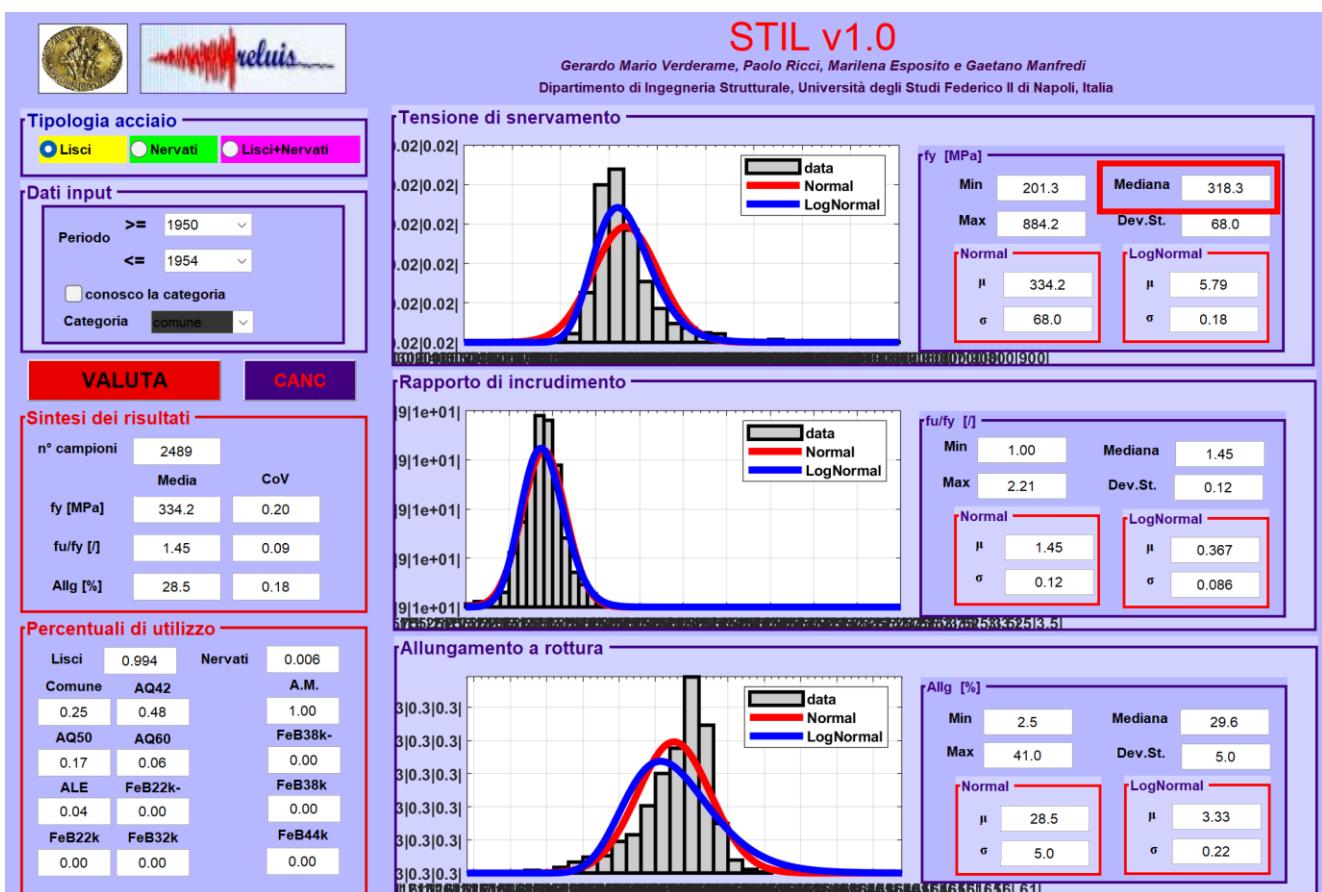
Stringendo la ricerca negli anni della presunta realizzazione dell'opera, ovvero tra il 1950 ed il 1954 si ottengono i seguenti valori tramite il software Stil.

Dall'analisi dei risultati si rileva come il valore medio di snervamento corrisponde a quello delle prove in sito ovvero 318 MPa.

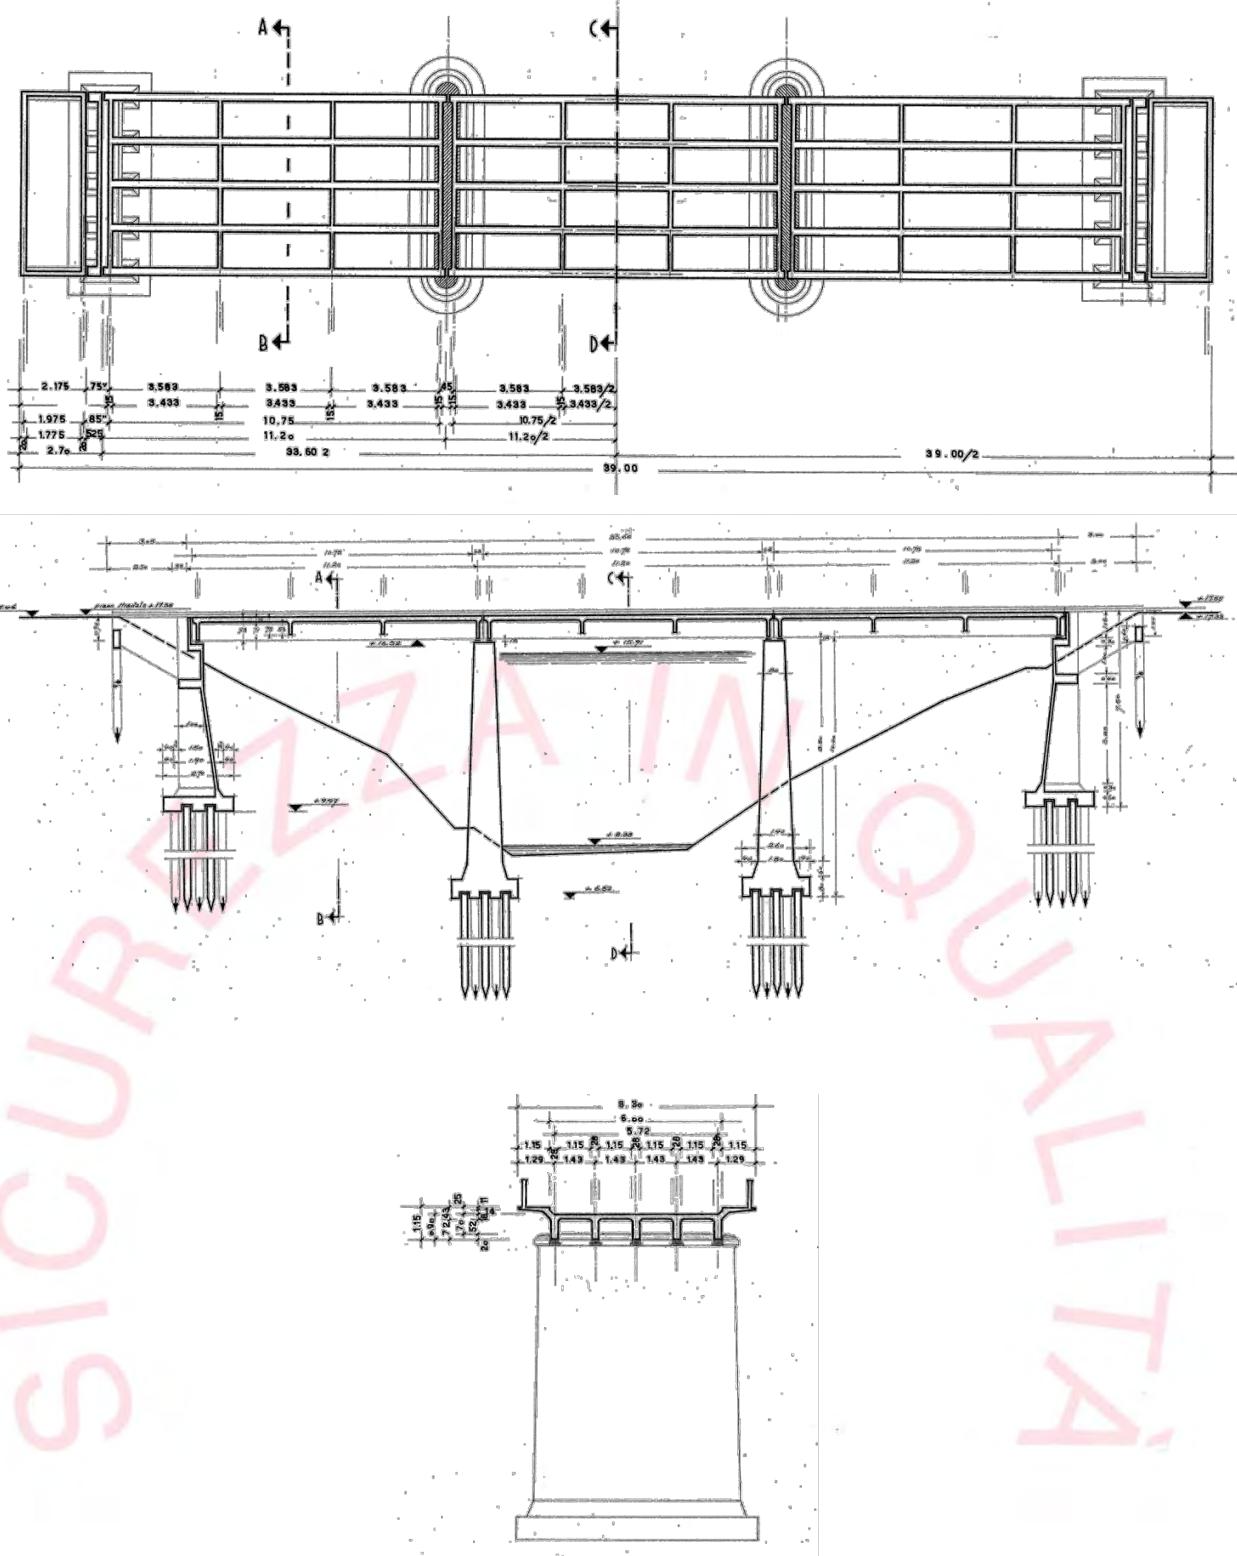
Stato di fatto ponte sul fiume Sieno , Masiera

Localizzazione delle singole prove eseguite sul ponte.

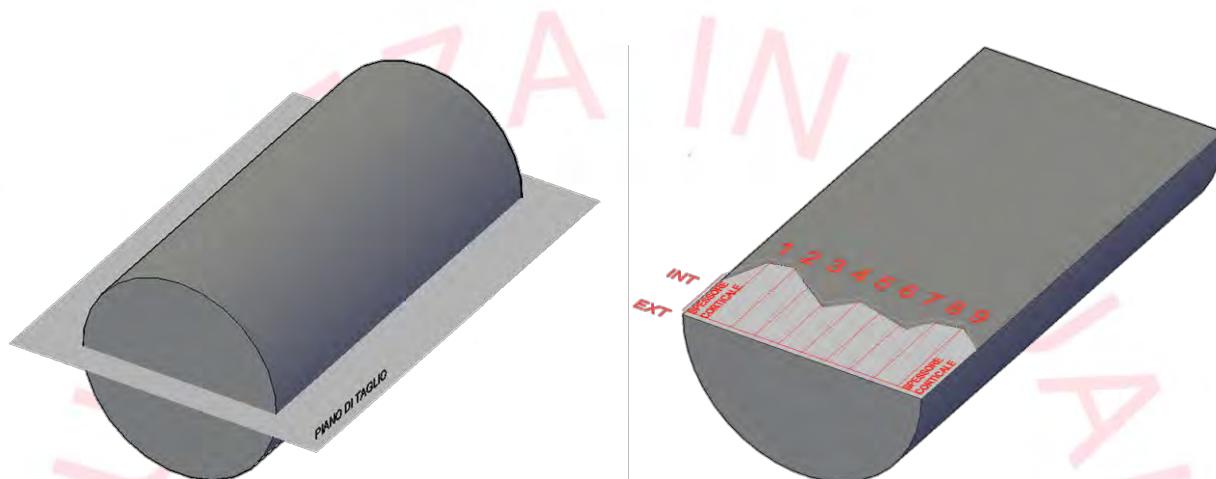
Come indicato da normativa, gli intervalli di misura devono essere minimo sei e di larghezza non inferiore a 1 cm; la misurazione è effettuata da sinistra verso destra come indicato nello schema seguente:

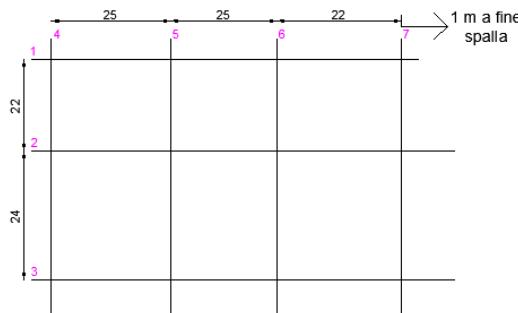
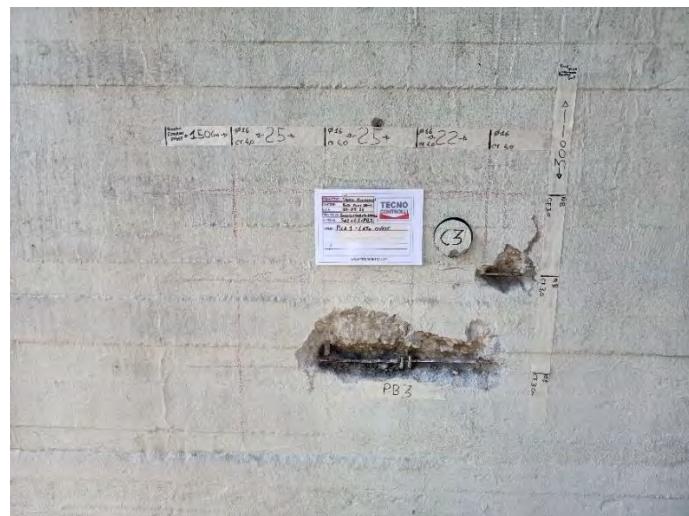
SA2 – PILA 1

SA2			
RIF. ARMATURA	Ø (mm)	CF (cm)	NOTE
1	8	3	-
2	8	3	-
3	8	3	-
4	16	4	-
5	16	4	-
6	16	4	-
7	16	4	-

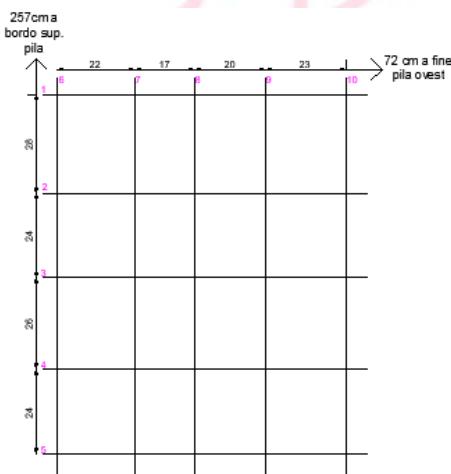
SA3 – PILA 3

SA3			
RIF. ARMATURA	Ø (mm)	CF (cm)	NOTE
1	8	3	-
2	8	3	-
3	8	3	-
4	8	3	-
5	8	3	-
6	14	4	-
7	14	4	-
8	14	4	-
9	14	4	-
10	14	4	-

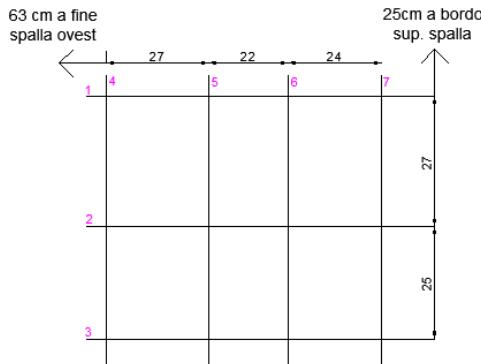
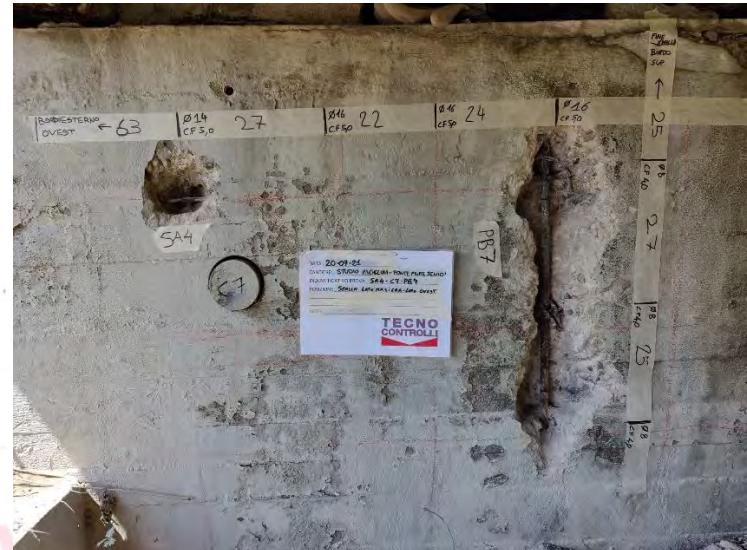
SA4 – SPALLA LATO MASIERA

SA4			
RIF. ARMATURA	Ø (mm)	CF (cm)	NOTE
1	8	4	-
2	8	4	-
3	8	4	-
4	14	5	-
5	16	5	-
6	16	5	-
7	16	5	-

le barre individuate sono tonde lisce

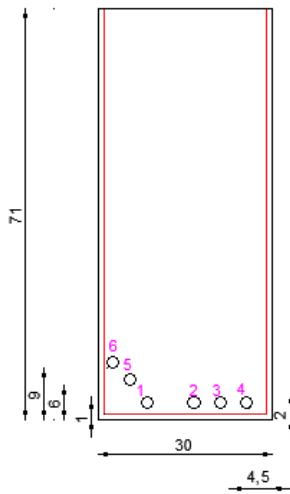
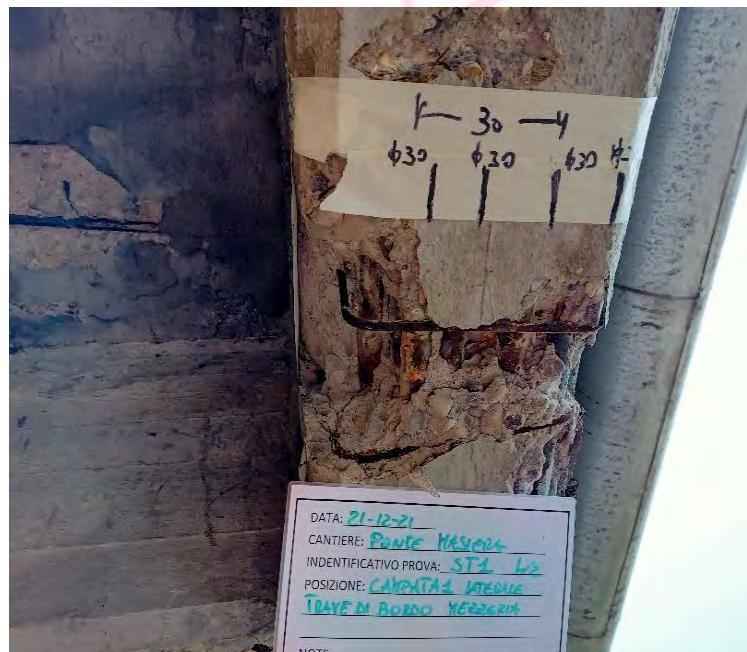
ST1 – CAMPATA 1 – TRAVE DI BORDO

ST1			
RIF. ARMATURA	Ø (mm)	CF (cm)	NOTE
1	30	2	-
2	30	2	-
3	30	2	-
4	30	2	-
5	30	6	-
6	30	9	-

le barre individuate sono tonde lisce

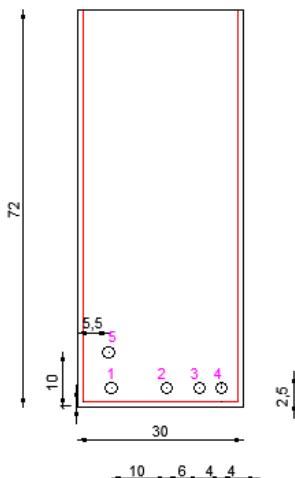
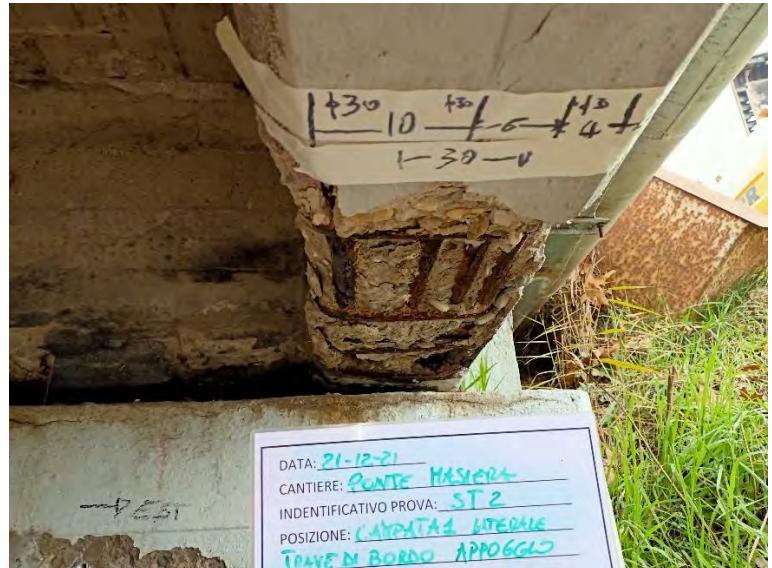
ST2 – CAMPATA 1 LATERALE – TRAVE DI BORDO

ST2			
RIF. ARMATURA	Ø (mm)	CF (cm)	NOTE
1	30	2.5	-
2	30	2.5	-
3	30	2.5	-
4	30	2.5	-
5	30	10	Sagomato

le barre individuate sono tonde lisce

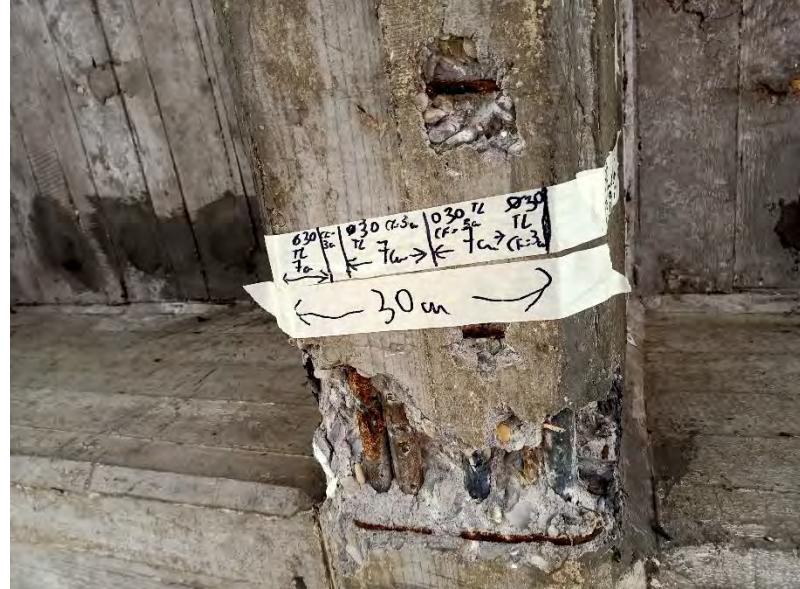
ST4 – CAMPATA 1 APPOGGIO – TRAVE 3

ST3			
RIF. ARMATURA	Ø (mm)	CF (cm)	NOTE
1	30	3	-
2	30	3	-
3	30	3	-
4	30	3	
5	30	9	Sagomato

le barre individuate sono tonde lisce

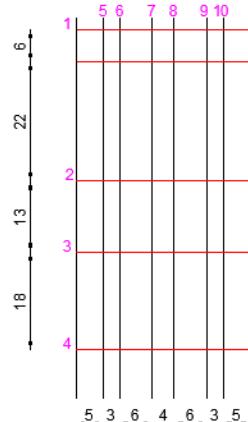
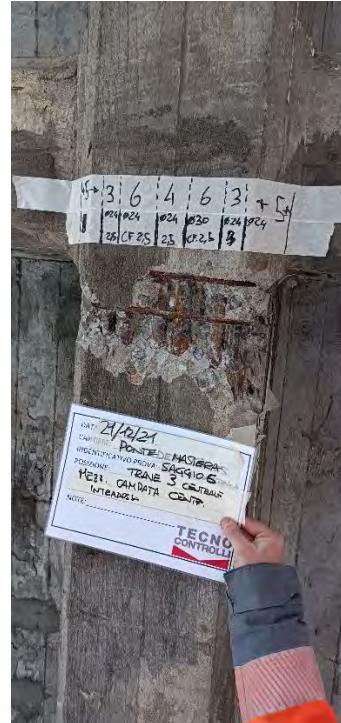
SAGGIO 5 - TRAVE CENTRALE - CAMPATA CENTRALE MEZZERIA - INTRADOSSO

SAGGIO 5 - INTRADOSSO			
RIF. ARMATURA	Ø (mm)	CF (cm)	NOTE
1	8	0,5	-
2	8	0,5	-
3	8	0,5	-
4	8	0,5	-
5	24	2,5	-
6	24	2,5	-
7	30	2,5	-
8	24	2,5	-
9	24	2,5	-
10	24	2,5	-

le barre individuate sono tonde lisce

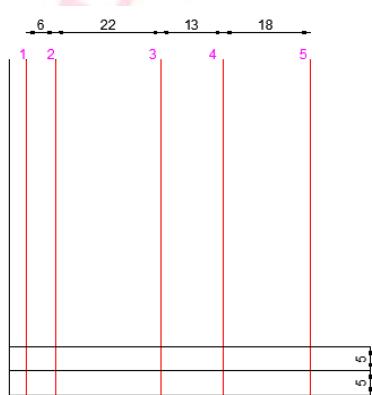
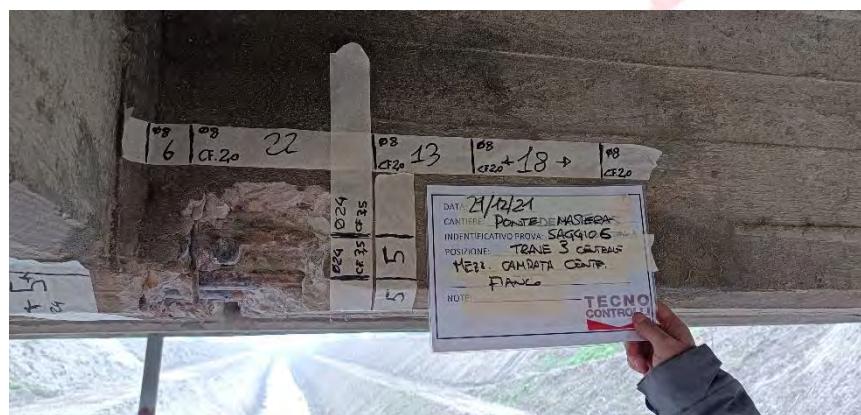
SAGGIO 5 - TRAVE CENTRALE - CAMPATA CENTRALE MEZZERIA - FIANCO

SAGGIO 5 - FIANCO			
RIF. ARMATURA	Ø (mm)	CF (cm)	NOTE
1	8	2	-
2	8	2	-
3	8	2	-
4	8	2	-
5	8	2	-
6	24	3,5	-
7	24	3,5	-

le barre individuate sono tonde lisce

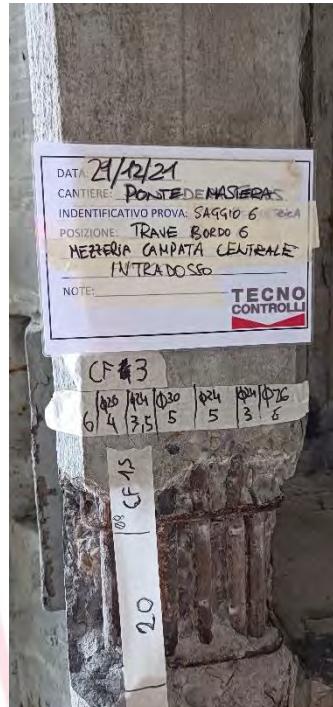
SAGGIO 5 - INTRADOSSO			
RIF. ARMATURA	Ø (mm)	CF (cm)	NOTE
1	8	1.5	-
2	8	1.5	-
3	26	3	-
4	24	3	-
5	30	3	-
6	24	3	-
7	24	3	-
8	26	4	-

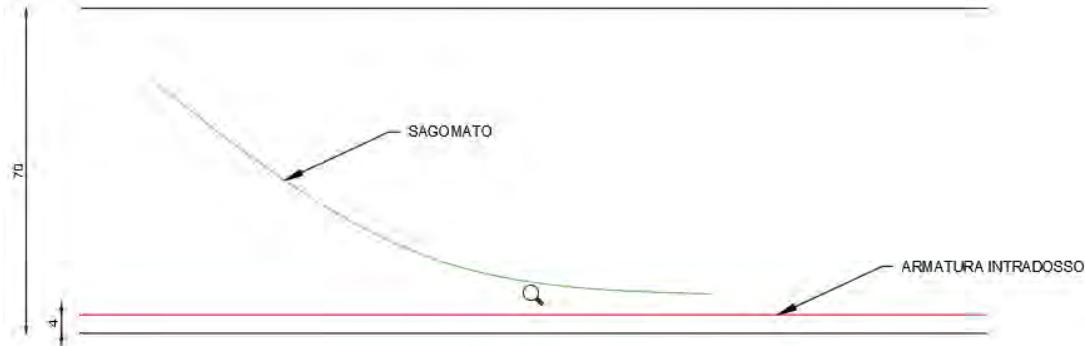
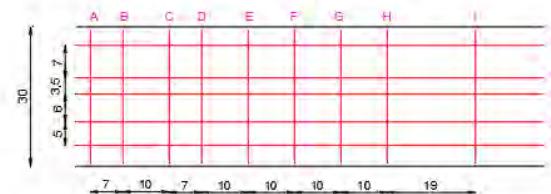
ST7 - ARMATURE INTRADOSSO

STR7 - BARRE TRASVERSALI			
RIF. ARMATURA	Ø (mm)	CF (cm)	NOTE
A	8	2,5	-
B	8	2,5	-
C	8	2,5	-
D	8	2,5	-
E	8	2,5	-
F	8	2,5	-
G	8	2,5	-
H	8	2,5	-
I	8	2,5	-

STR7 - BARRE LONGITUDINALI			
RIF. ARMATURA	Ø (mm)	CF (cm)	NOTE
1	26	3	-
2	24	3	-
3	24	3	-
4	24	3	-
5	24	3	-

le barre individuate sono tonde lisce

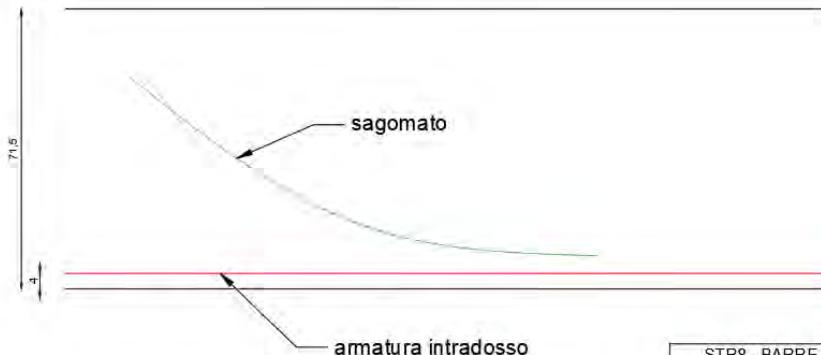
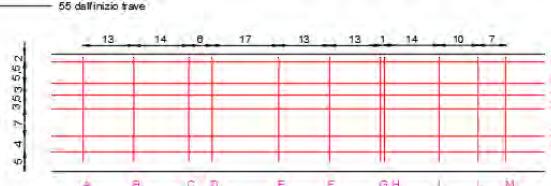
ST8 - CAMPATA 2 - TRAVE CENTRALE - APPOGGIO

VISTA FRONTALE

INTRADOSSO TRAVE

STR8 - BARRE LONGITUDINALI			
RIF. ARMATURA	Ø (mm)	CF (cm)	NOTE
1	24	<1	-
2	24	<1	-
3	24	<1	-
4	24	<1	-
5	24	<1	-
6	26	<1	-

STR8 - BARRE TRASVERSALI			
RIF. ARMATURA	Ø (mm)	CF (cm)	NOTE
A	8	<1	-
B	8	<1	-
C	8	<1	-
D	8	<1	-
E	8	<1	-
F	8	<1	-
G	8	<1	-
H	8	<1	-
I	8	<1	-
L	8	<1	-
M	8	<1	-

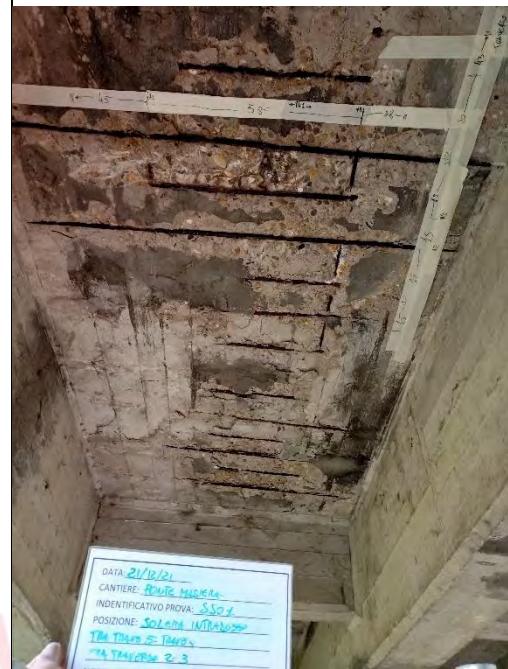
SS01 - SOLETTA - CAMPATA 1 - tra trave 5-4 - tra traverso 2-3

le barre individuate sono tonde lisce

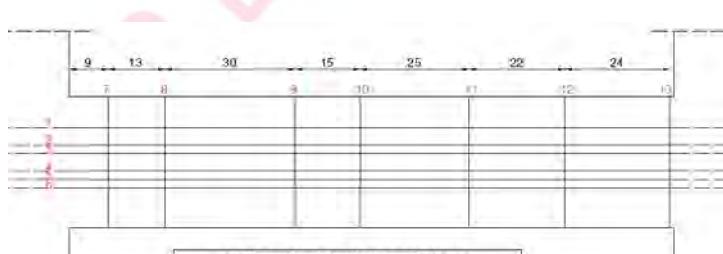
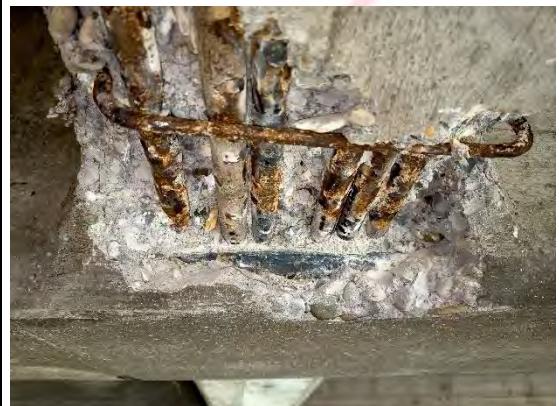
STR 1 APPOGGIO + STR 2 MEZZERIA + PBTR1 - TRAVERSA - INTRADOSSO

STR1 - STR2 - INTRADOSSO			
RIF. ARMATURA	Ø (mm)	CF (cm)	NOTE
1	20	1	-
2	20	1	-
3	20	1	-
4	20	1	-
5	20	1	-
6	20	1	-
7	8	<1	staffa
8	8	<1	staffa
9	8	<1	staffa
10	8	<1	staffa
11	8	<1	staffa
12	8	<1	staffa
13	8	<1	staffa

le barre individuate sono tonde lisce

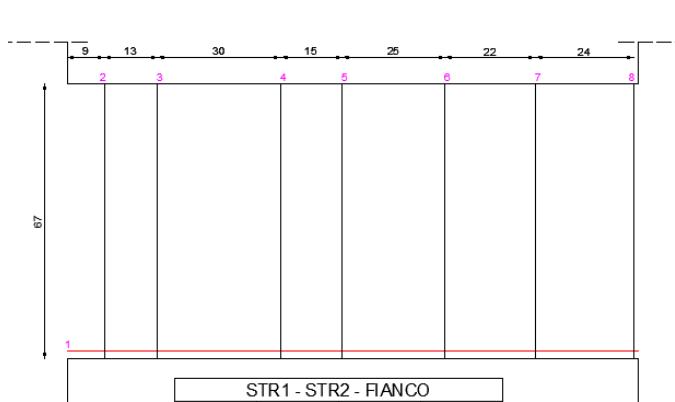
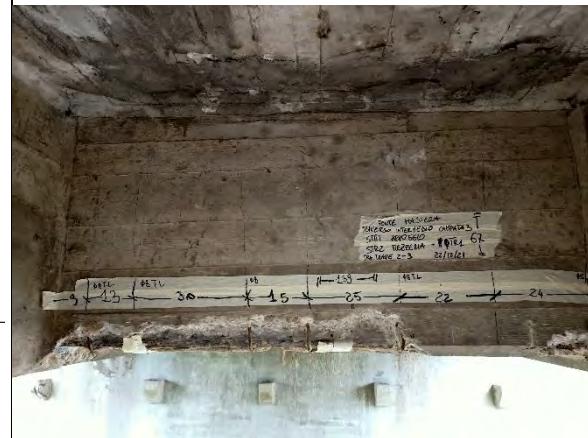
STR 1 APPOGGIO + STR 2 MEZZERIA + PBTR1 - TRAVERSA - FIANCO

STR1 - STR2 - FIANCO			
RIF. ARMATURA	Ø (mm)	CF (cm)	NOTE
1	20	1	PBTR1 - 40 CM
2	8	3	staffa
3	8	3	staffa
4	8	3	staffa
5	8	3	staffa
6	8	3	staffa
7	8	3	staffa
8	8	3	staffa

le barre individuate sono tonde lisce

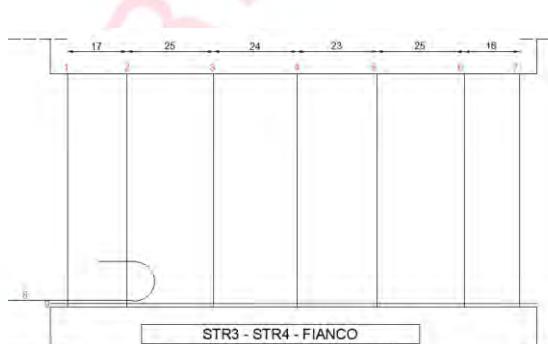
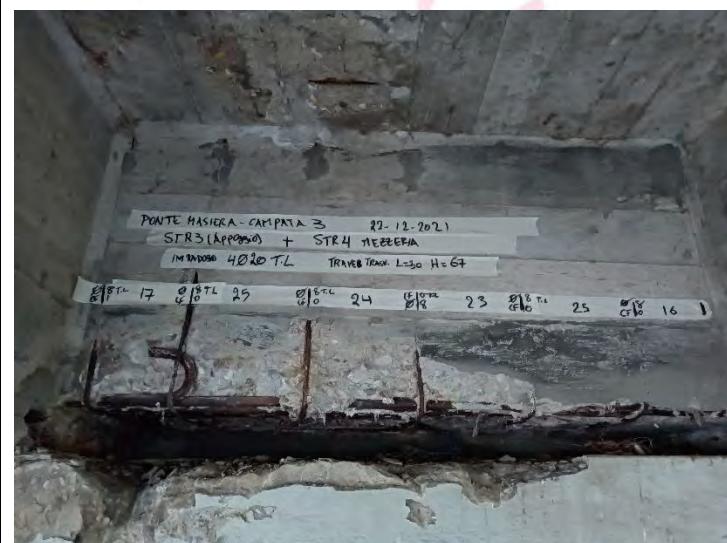
STR 3 APPOGGIO + STR 4 MEZZERIA - CAMPATA 3 - FIANCO

STR3 - STR4 - FIANCO			
RIF. ARMATURA	Ø (mm)	CF (cm)	NOTE
1	8	<1	-
2	8	<1	-
3	8	<1	-
4	8	<1	-
5	8	<1	-
6	8	<1	-
7	8	<1	-
8	20	1	-
9	20	1	-

le barre individuate sono tonde lisce

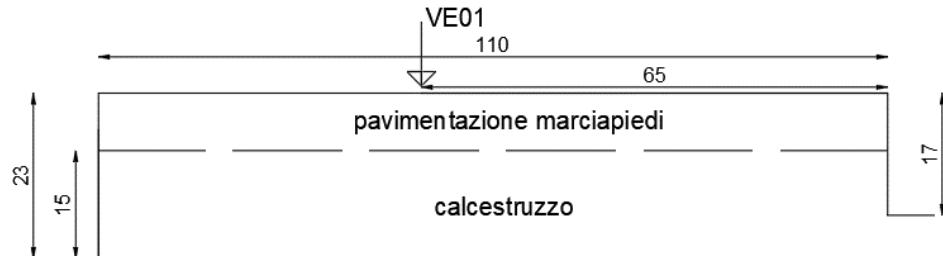
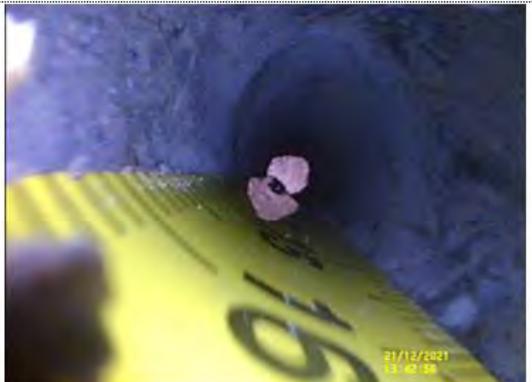
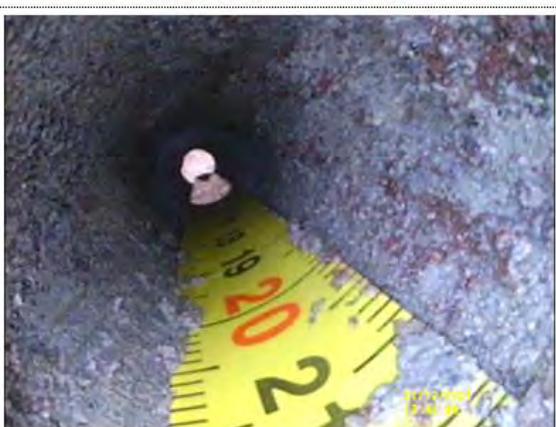
VE01 - SBALZO LATO EST

Data rilievo	21/01/2022	Nome punto foro	VE01	POSIZIONE
cm	DESCRIZIONE		INFORMAZIONI GENERALI	
0			Profondità perforazione (cm)	23
1			immagine a profondità di circa 16 cm	
2

...	calcestruzzo			
14				
15				
16			immagine a profondità di circa 21 cm	
17

18				
...	pavimentazione marciapiedi			
22				
23

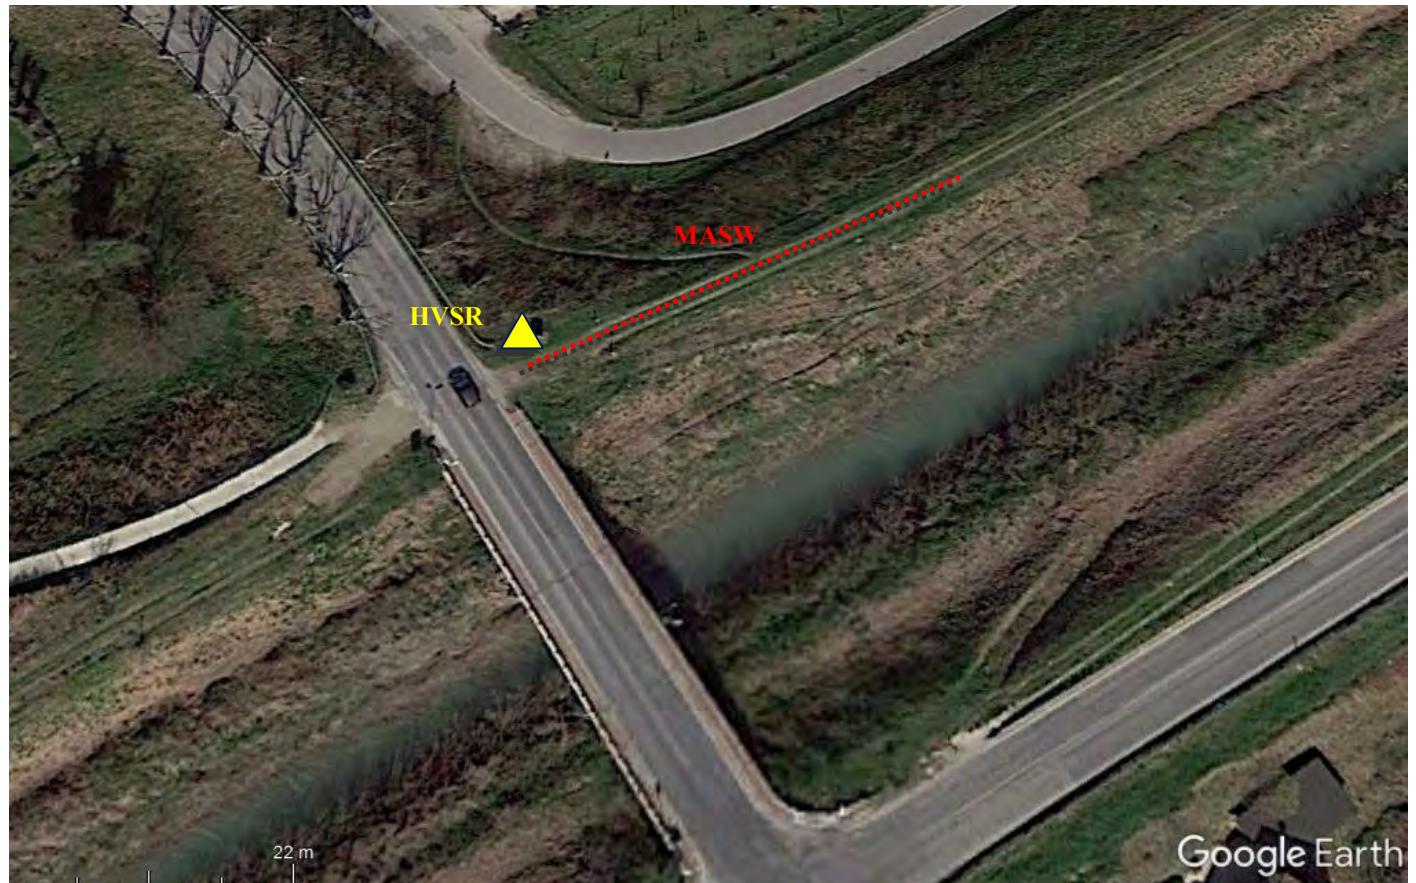
Figura 2 – Ubicazione schematica delle indagini

Nella figura seguente è riportata l'ubicazione schematica delle indagini eseguite

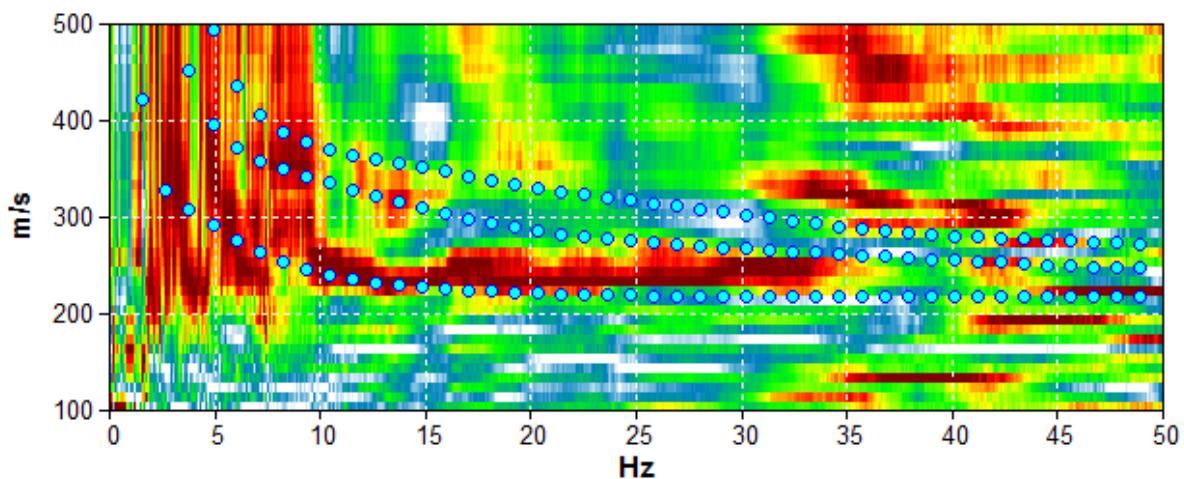
Figura 3 –Spettro dell'indagine MASW/REMI

Elaborazione congiunta profilo sismico masw1 ed HVSR 1

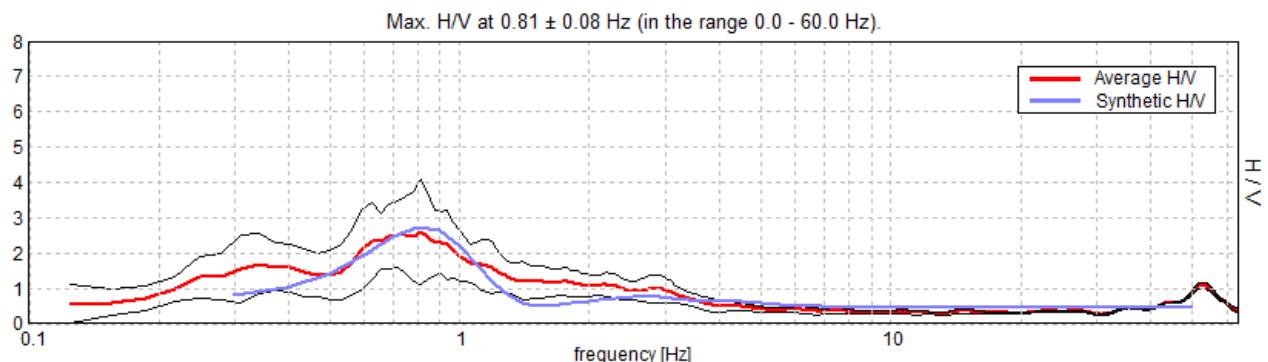
Figura 5 –Tabella e grafico delle variazioni delle onde di taglio

Sulla base dei dati ricavati dalle sopracitate indagini di campagna è stato redatto il seguente modello del profilo verticale di velocità delle onde di taglio S:

Depth at the bottom layer [m]	Thickness [m]	Vs [m/s]
8.00	8.00	230
18.0	10.0	270
30.0	12.0	320
70.0	40.0	350
110.	40.0	380
inf.	inf.	600
