**D.M. 49/2018 - INTERVENTO DI MANUTENZIONE STRAORDINARIA DEL
PONTE MASIERA SUL FIUME SENIO AL KM 5+274 DELLA S.P. 9 MASIERA
CUP J33D18000100001**

Progetto Definitivo - Esecutivo

Relazione illustrativa

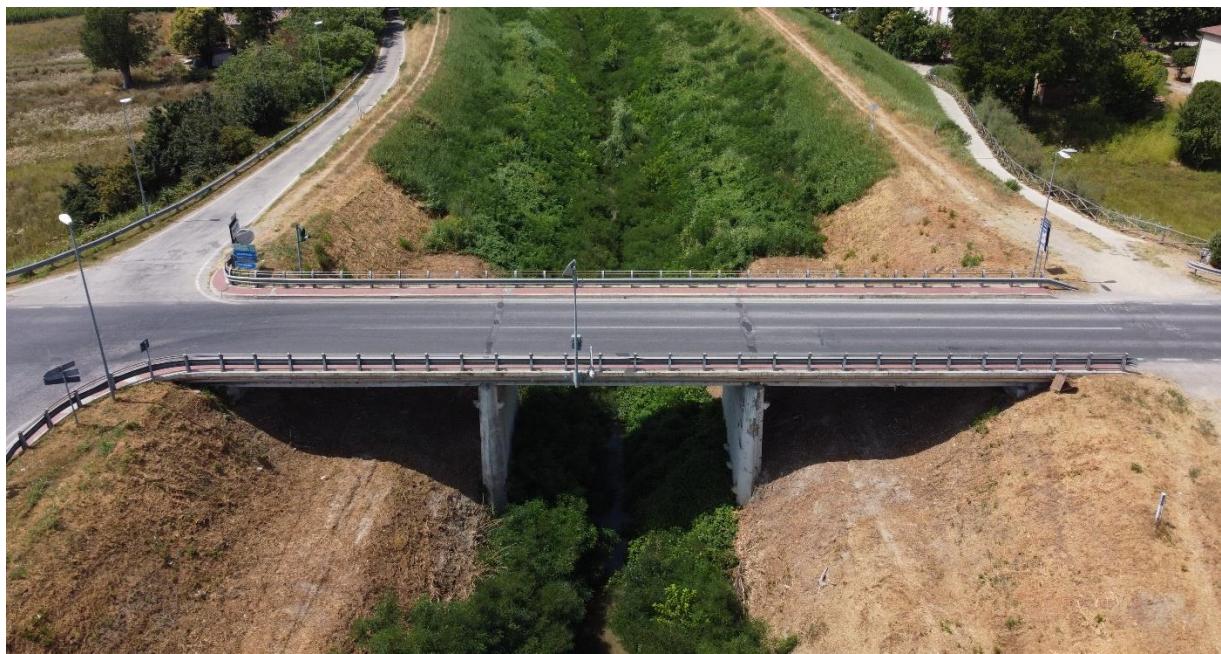
L'opera supera il sottostante fiume Senio con 3 campate, ciascuna con luce di 12 metri e larghezza di 9 metri. Le campate sono sostenute da 2 spalle laterali e da due pile in alveo.

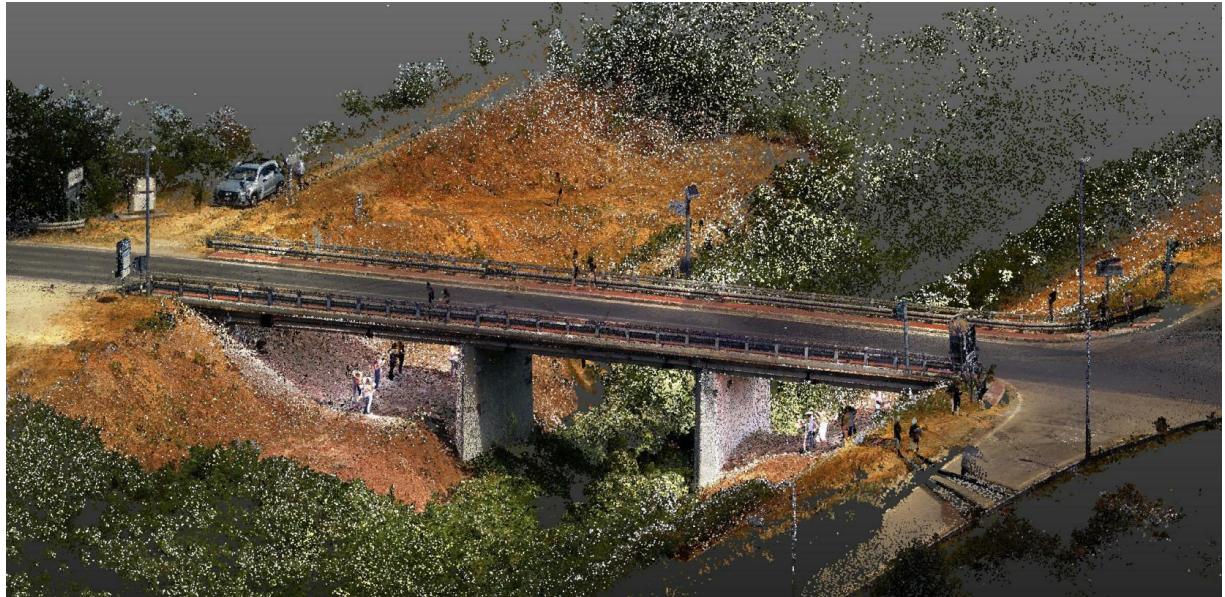
Utilizzando una tecnica combinata di laser scanner da terra e rilievo fotogrammetrico da drone con posizionamento RTK è stato possibile ricostruire una precisa nuvola di punti di rilievo delle strutture esistenti.

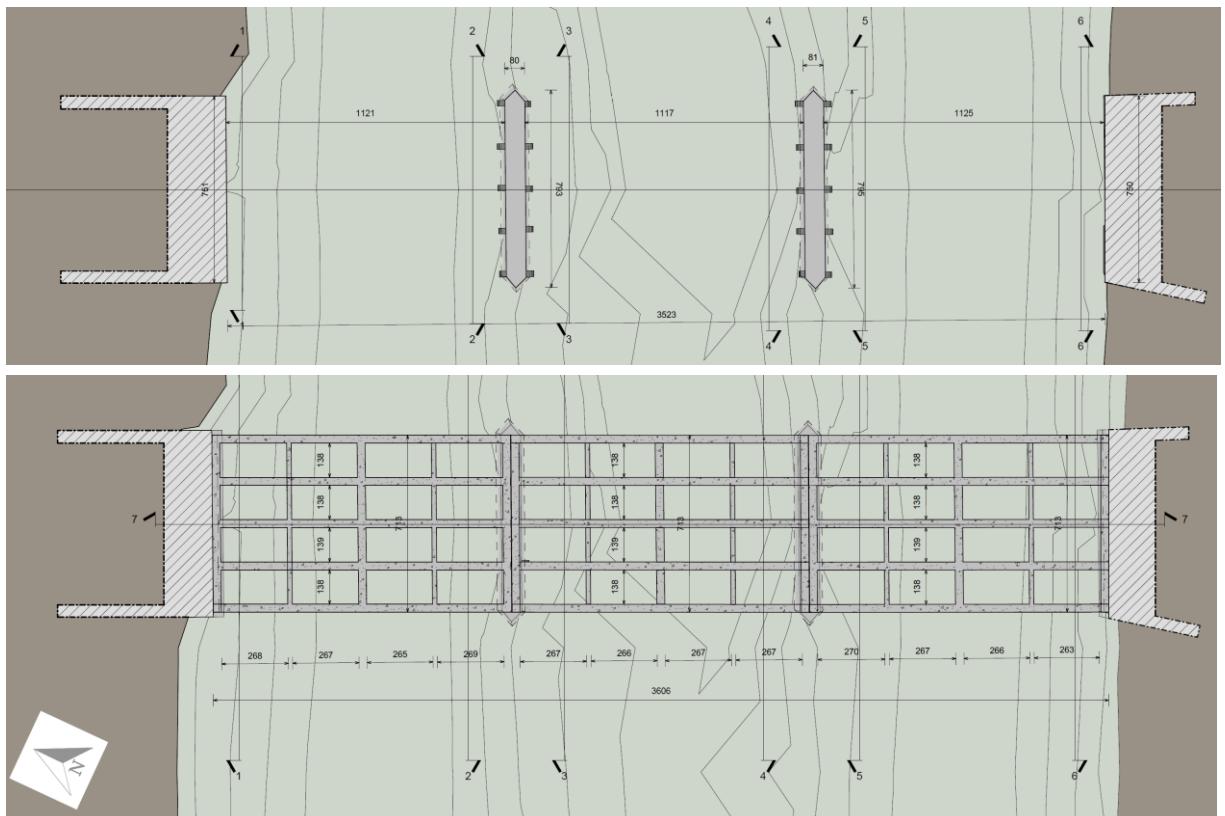
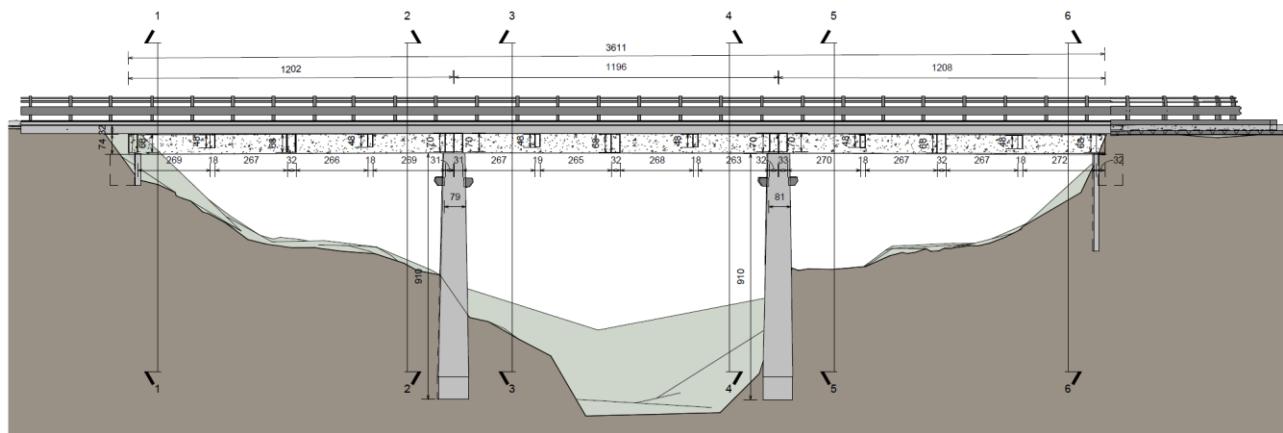
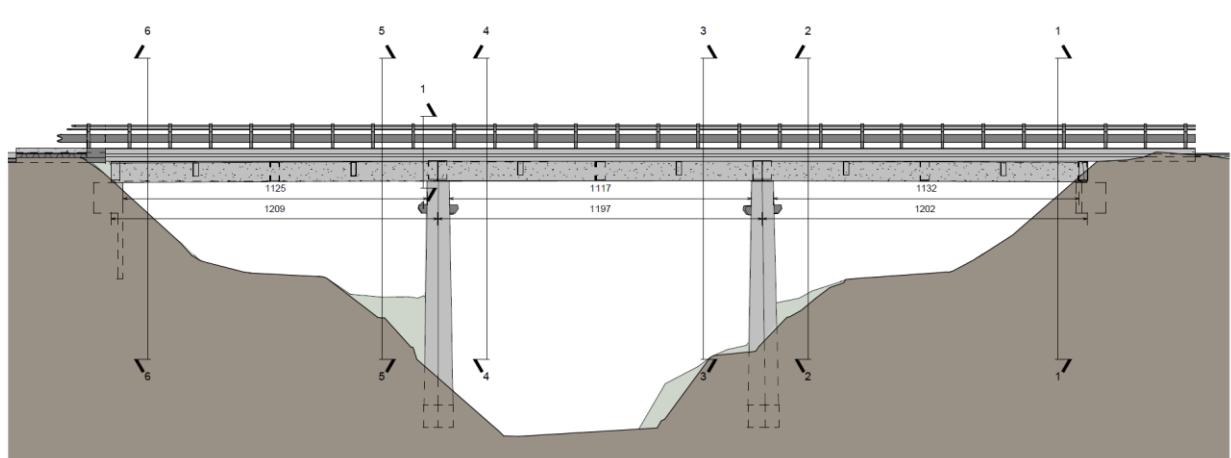
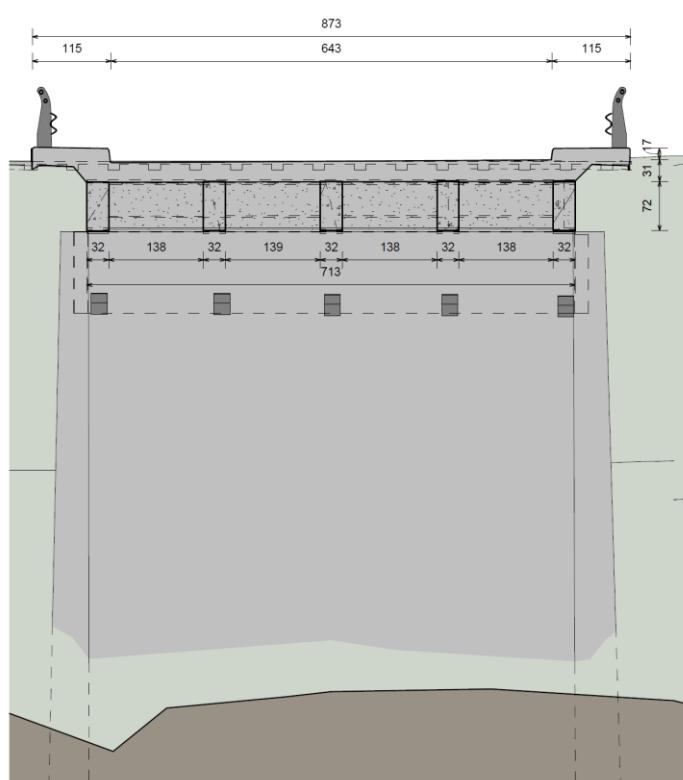
Da tali nuvole di punti si è quindi derivato il rilievo geometrico completo della struttura esistente, rappresentato nelle rispettive tavole di dettaglio.

L'impalcato è formato da 5 travi ad armatura lenta interrotte da 3 traversi intermedi e da dei traversi di chiusura in corrispondenza degli appoggi.

Le travi hanno una sezione con base di circa 32cm e ricalo di circa 74cm, mentre i traversi sugli appoggi e nelle mezzerie hanno sezione con base di circa 32cm e ricalo di circa 70cm ed i traversi intermedi ai quarti delle campate hanno sezione con base di circa 18cm e ricalo di circa 48cm.

La soletta d'impalcato ha uno spessore di 22cm così come risulta dai rilievi effettuati mediante carotaggio dal laboratorio incaricato, il cui report è allegato al documento Doc.03.

Le pile sono realizzate con elementi prismatici in calcestruzzo armato con sezione variabile con misure in sommità di 795x80cm, che si allargano leggermente scendendo verso il basso, ed hanno un'altezza di circa 9 m. Le spalle sono realizzate con muri in cemento armato.

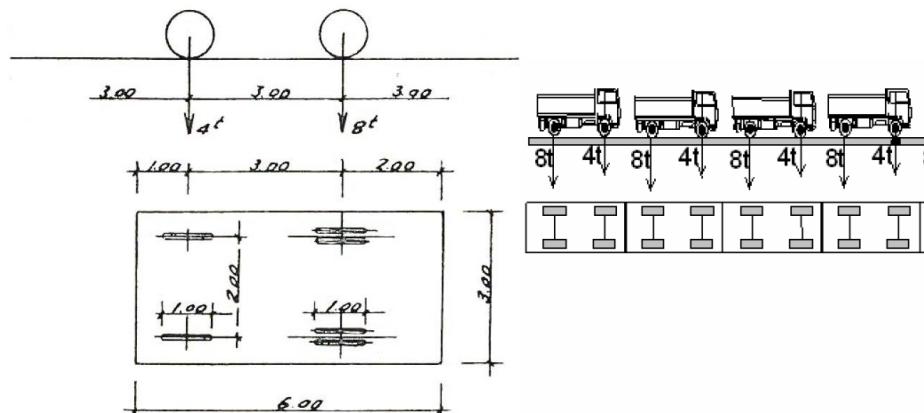
Colonna indefinita di autocarri da 12 t

Colonna indefinita di autocarri

- ✓ La Normale n. 6081 del 9/6/1945 è la prima norma del dopo guerra che abolisce lo schema di carico militare, prevedendo solo lo schema di carichi civili, che consistente in una colonna indefinita di autocarri da 12 ton (assi da 8 ton e 4 ton alternati ed equidistanti di 3 m) oltre al transito di un rullo compressore di 18 ton. Nelle attuali normative invece non c'è più il riferimento a carichi reali che sono stati sostituiti con carichi formali.

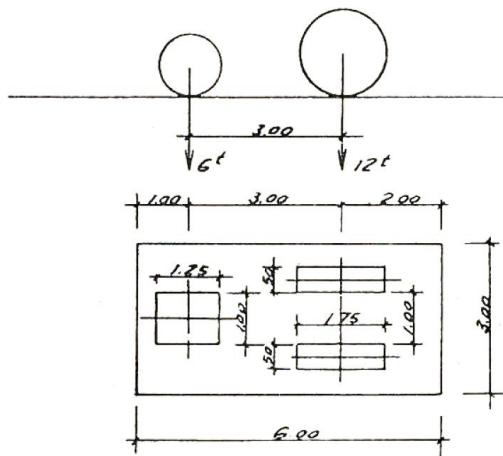
Rullo compressore isolato da 18 t

Rullo compressore isolato da 18 ton.

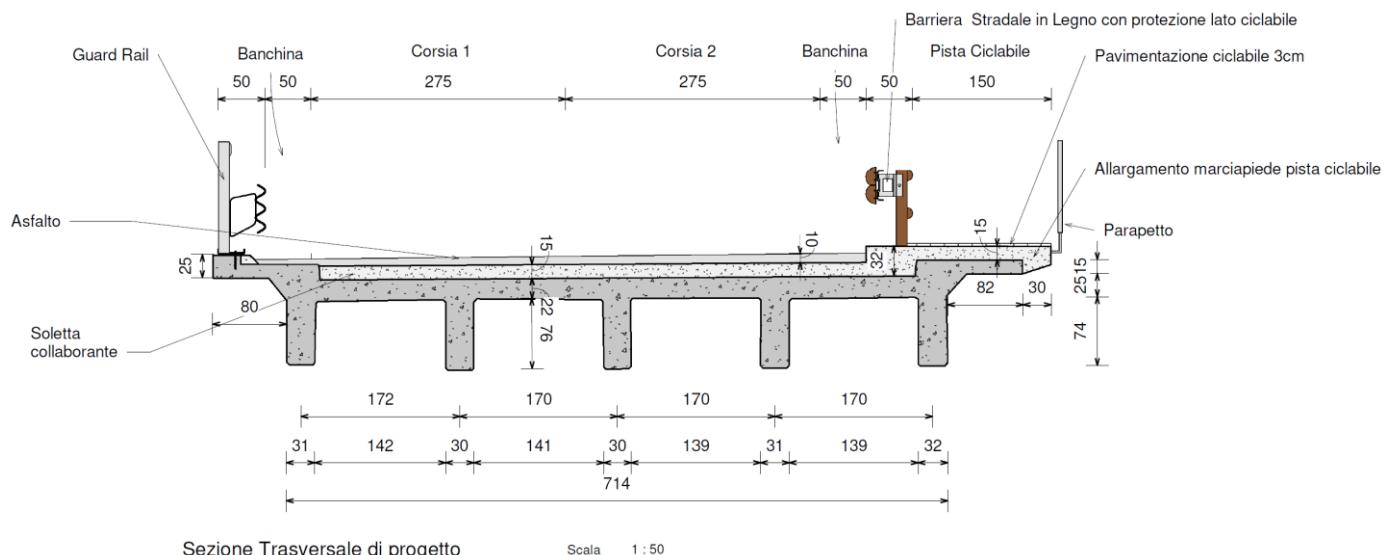
Tale intervento prevede di aumentare lo spessore della soletta d'impalcato in modo da creare un piano continuo funzionale ad accogliere sul lato di valle le corsie stradale e sul lato di monte una pista ciclo-pedonale in sede protetta, come rappresentato dal seguente schema.

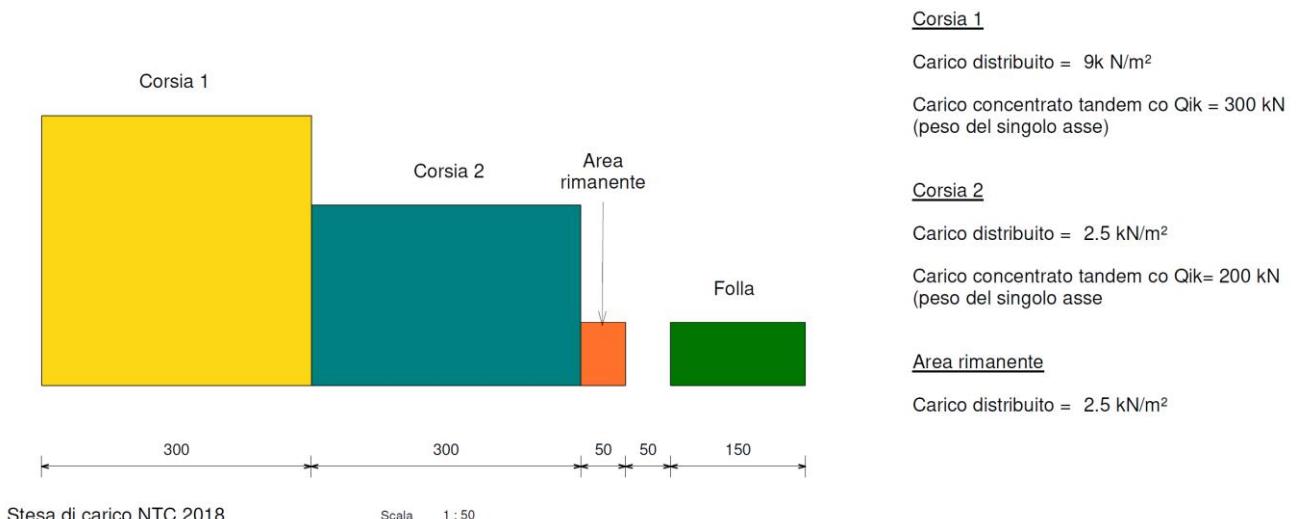
Tale intervento comporta l'inserimento di nuove barriere bordoponte sul lato di valle e nuovo parapetti sul lato di monte, ma anche l'inserimento di una nuova barriera di divisione della viabilità stradale con la nuova pista ciclo-pedonale. Tale nuova suddivisione comporta quindi un'ottimizzazione della distribuzione dei carichi previsti dalle vigenti norme, che vengono di seguito schematizzati.

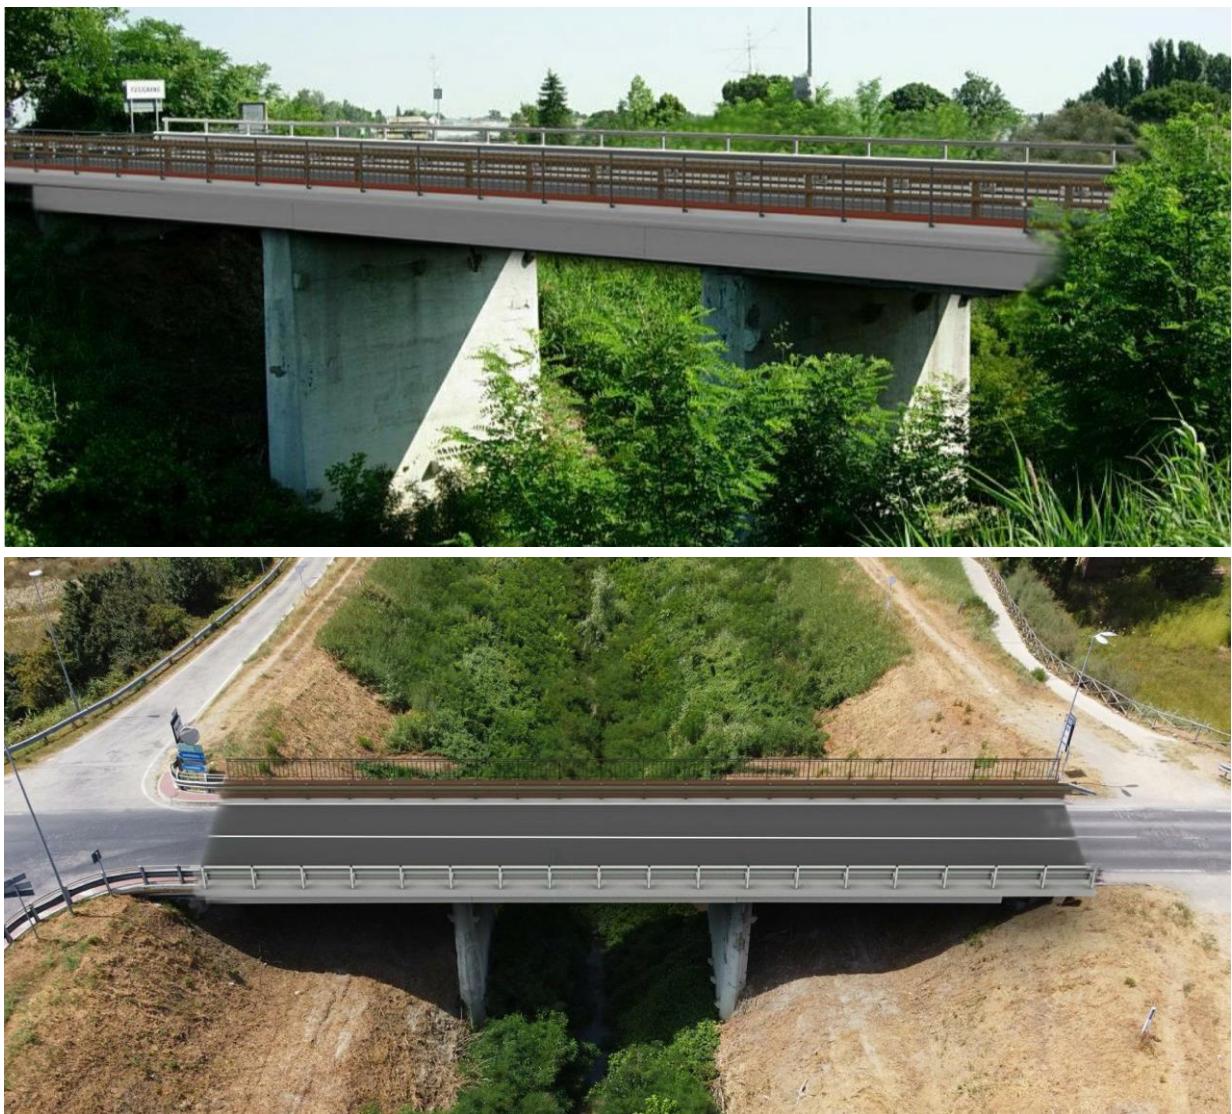
Tale intervento è stato anche analizzato dal punto di vista di impatto visivo elaborando i seguenti foto-inserimenti.

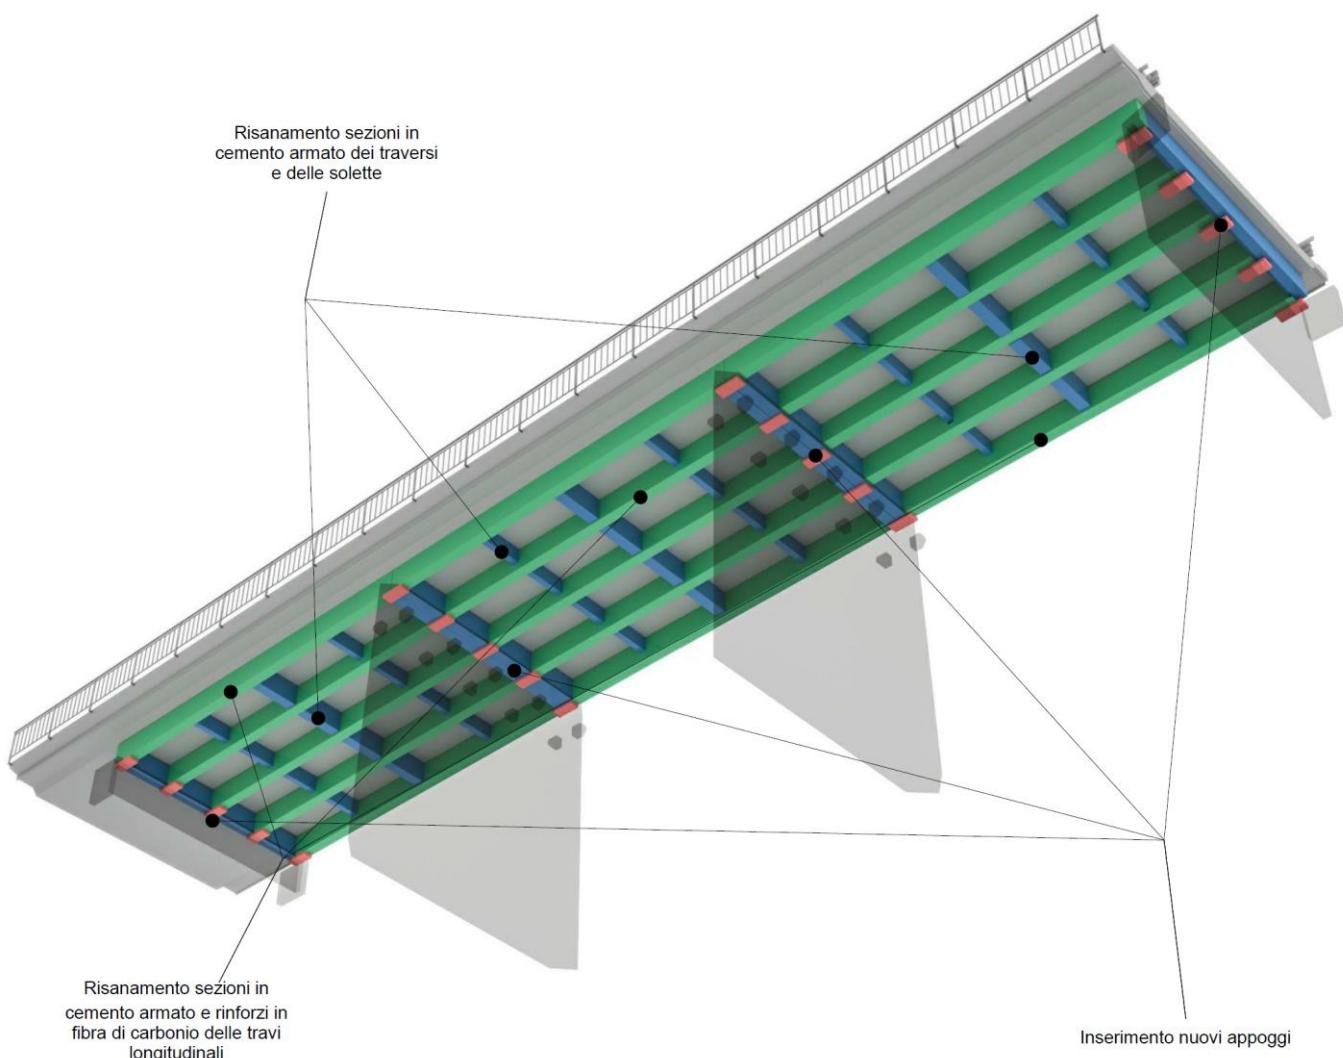
Le travi vengono risanate in modo profondo andando a rimuovere, mediante idrodemolizione ad alta pressione, la parte di calcestruzzo carbonatata e deteriorata dai coluri, per poi ricostruire la sezione con specifiche malte ad alta adesione e modulo elastico compatibile con le strutture esistenti. In tale fase si prevede inoltre di reintegrare le armature esistenti deteriorate o mancanti.

Inoltre, le travi verranno rinforzate con tessuti in fibra di carbonio disposti all'intradosso nella mezzeria delle travi ed in avvolgimento in corrispondenza degli appoggi.

Infine, viene previsto il sollevamento della struttura e l'inserimento di nuovi appoggi mobili con lo scopo di ridare funzionalità al sistema di appoggio e di eliminare le azioni orizzontali su pile e spalle esistenti andandole ad affidare ad un nuovo plinto fondato su micropali disposto dietro la spalla sinistra del ponte.

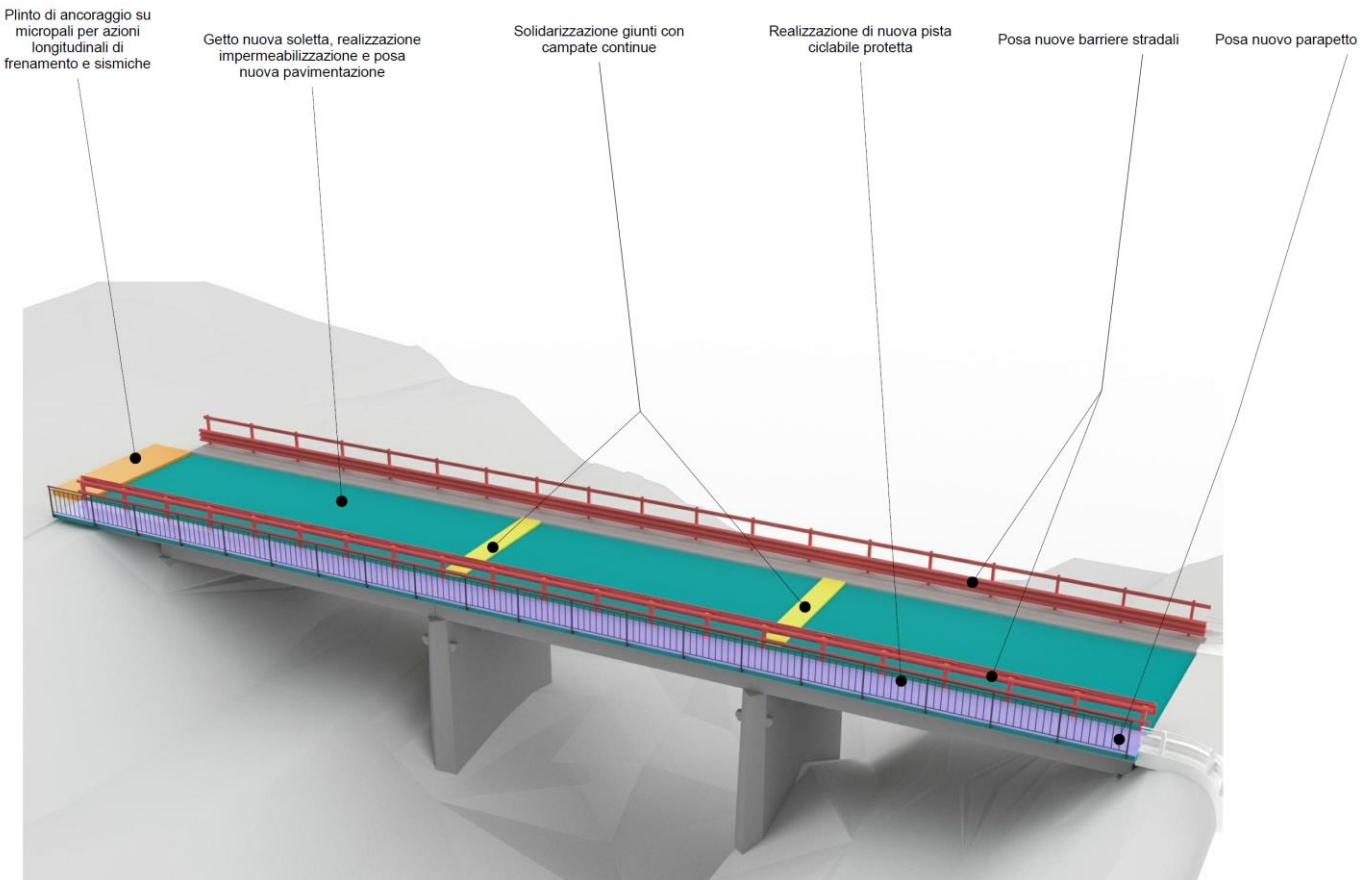
Tale adeguamento viene eseguito rendendo continue le tre campate attraverso l'eliminazione dei giunti sulle pile e sulla spalla sinistra e creando una nuova soletta di estradosso, che ha il compito di riportare le azioni orizzontali al plinto posto a tergo della spalla sinistra.

L'unico giunto che rimane attivo e che verrà presidiato con dei nuovi elementi in gomma armata è il giunto sulla spalla destra.

Un nuovo sistema di apparecchi di appoggio unidirezionali a disco elastomerico confinato fornirà infine la garanzia dello scorrimento della sovrastruttura su pile e spalle esistenti senza trasmettere a questi le azioni orizzontali di sisma e frenamento.

Nel seguente schema vengono illustrati gli interventi previsti.
