LAVORI DI MIGLIORAMENTO SISMICO DELLA SEDE DELL'INDIRIZZO LINGUISTICO DI VIA PASCOLI, 4 DEL LICEO "TORRICELLI - BALLARDINI" DI FAENZA (RA)
PNRR - NEXT GENERATION EU - Missione 4, Componente 1, Investimento 3.3
CUP : J23F200000000001

Risultati delle indagini / prove specialistiche

INDAGINI SPECIALISTICHE SULLE STRUTTURE DEL LICEO “TORRICELLI-BALLARDINI” DI FAENZA (RA)

RAPPORTO CONCLUSIVO DI INDAGINE

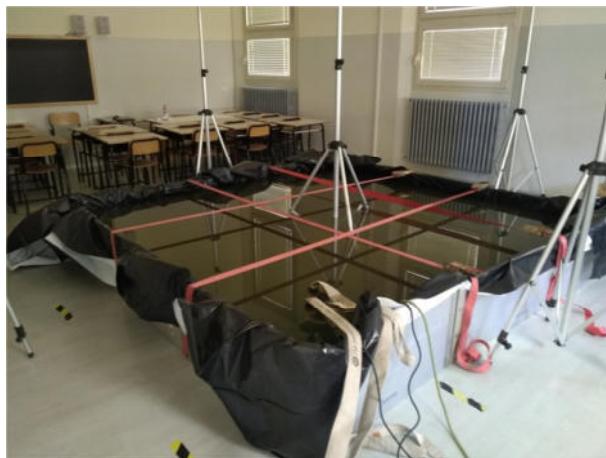
Figura 6: battente massimo – PROVA 1

PROVA n°1		
Dimensione vasca di carico:	9	m ²
Carico equivalente	300	Kg/m ²
Spostamento a carico massimo misurato nella mezzeria del solaio:	1.42	mm
Spostamento residuo misurato nella mezzeria del solaio:	0.34	mm
PROVA n°2		
Dimensione vasca di carico:	9	m ²
Carico equivalente	300	Kg/m ²
Spostamento a carico massimo misurato nella mezzeria del solaio:	3.78	mm
Spostamento residuo misurato nella mezzeria del solaio:	0.90	mm
PROVA n°3		
Dimensione vasca di carico:	9	m ²
Carico equivalente	300	Kg/m ²
Spostamento a carico massimo misurato nella mezzeria del solaio:	3.25	mm
Spostamento residuo misurato nella mezzeria del solaio:	0.69	mm

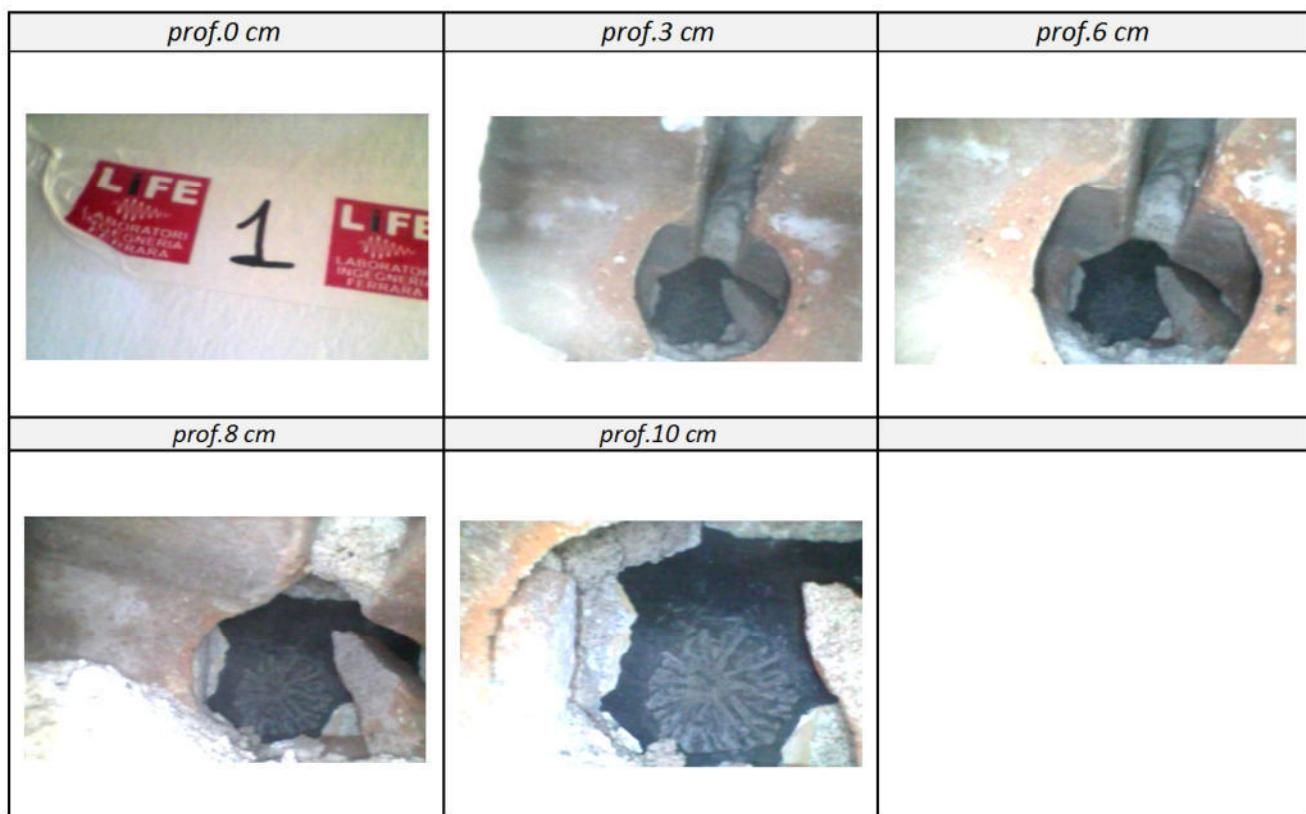
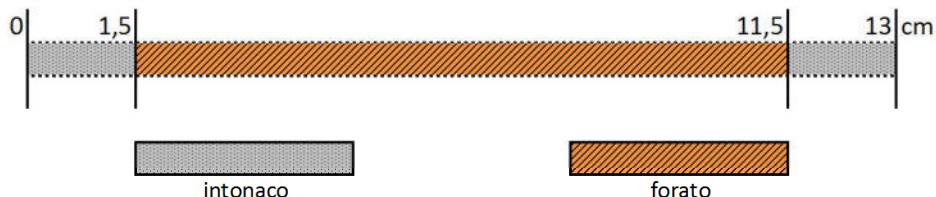
Committente: Provincia di Ravenna - Settore Lavori Pubblici
Indirizzo: Piazza dei Caduti per la Libertà, 2 - 48121 Ravenna (RA)
Comessa: 2848
Cantiere: Liceo "Torricelli-Ballardini" di Faenza (RA)
Parte d'opera: Tamponamento - *Piano PRIMO*
Data prove: 30/07/21
ID indagine: P1

Laterizi con fori orizzontali

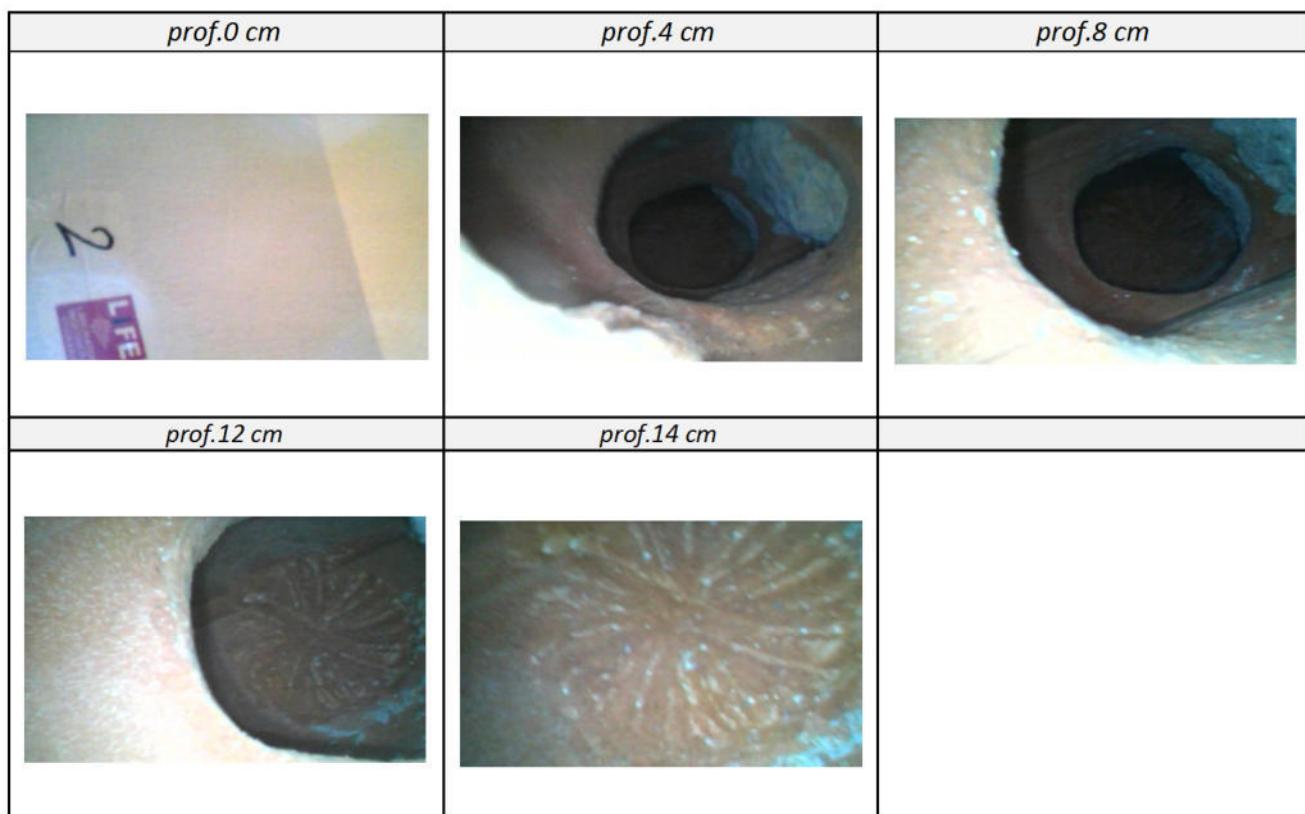
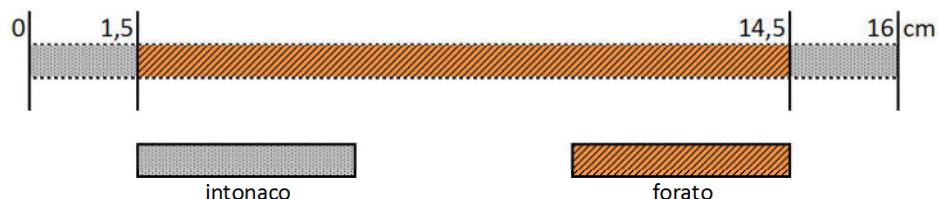
Committente: Provincia di Ravenna - Settore Lavori Pubblici
Indirizzo: Piazza dei Caduti per la Libertà, 2 - 48121 Ravenna (RA)
Comessa: 2848
Cantiere: Liceo "Torricelli-Ballardini" di Faenza (RA)
Parte d'opera: Muro di spina - *Piano PRIMO*
Data prove: 30/07/21
ID indagine: P2

Laterizi con fori verticali

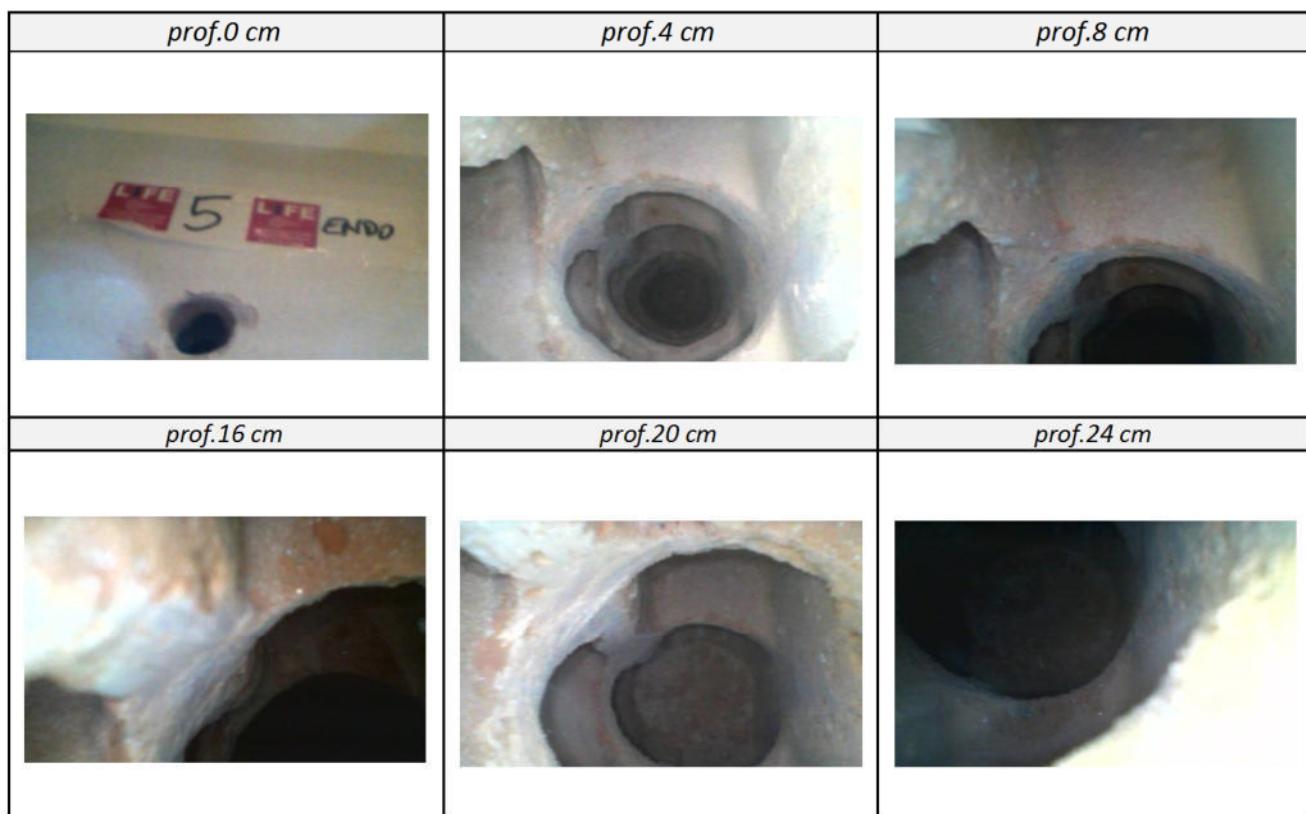
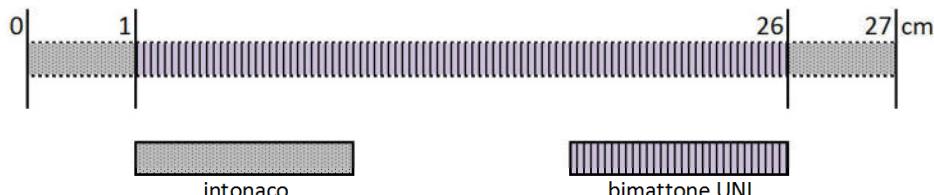
Committente: Provincia di Ravenna - Settore Lavori Pubblici
Indirizzo: Piazza dei Caduti per la Libertà, 2 - 48121 Ravenna (RA)
Comessa: 2848
Cantiere: Liceo "Torricelli-Ballardini" di Faenza (RA)
Parte d'opera: Muro di spina - *Piano TERRA*
Data prove: 30/07/21
ID indagine: P5

Paramento realizzato con doppio bimattone UNI

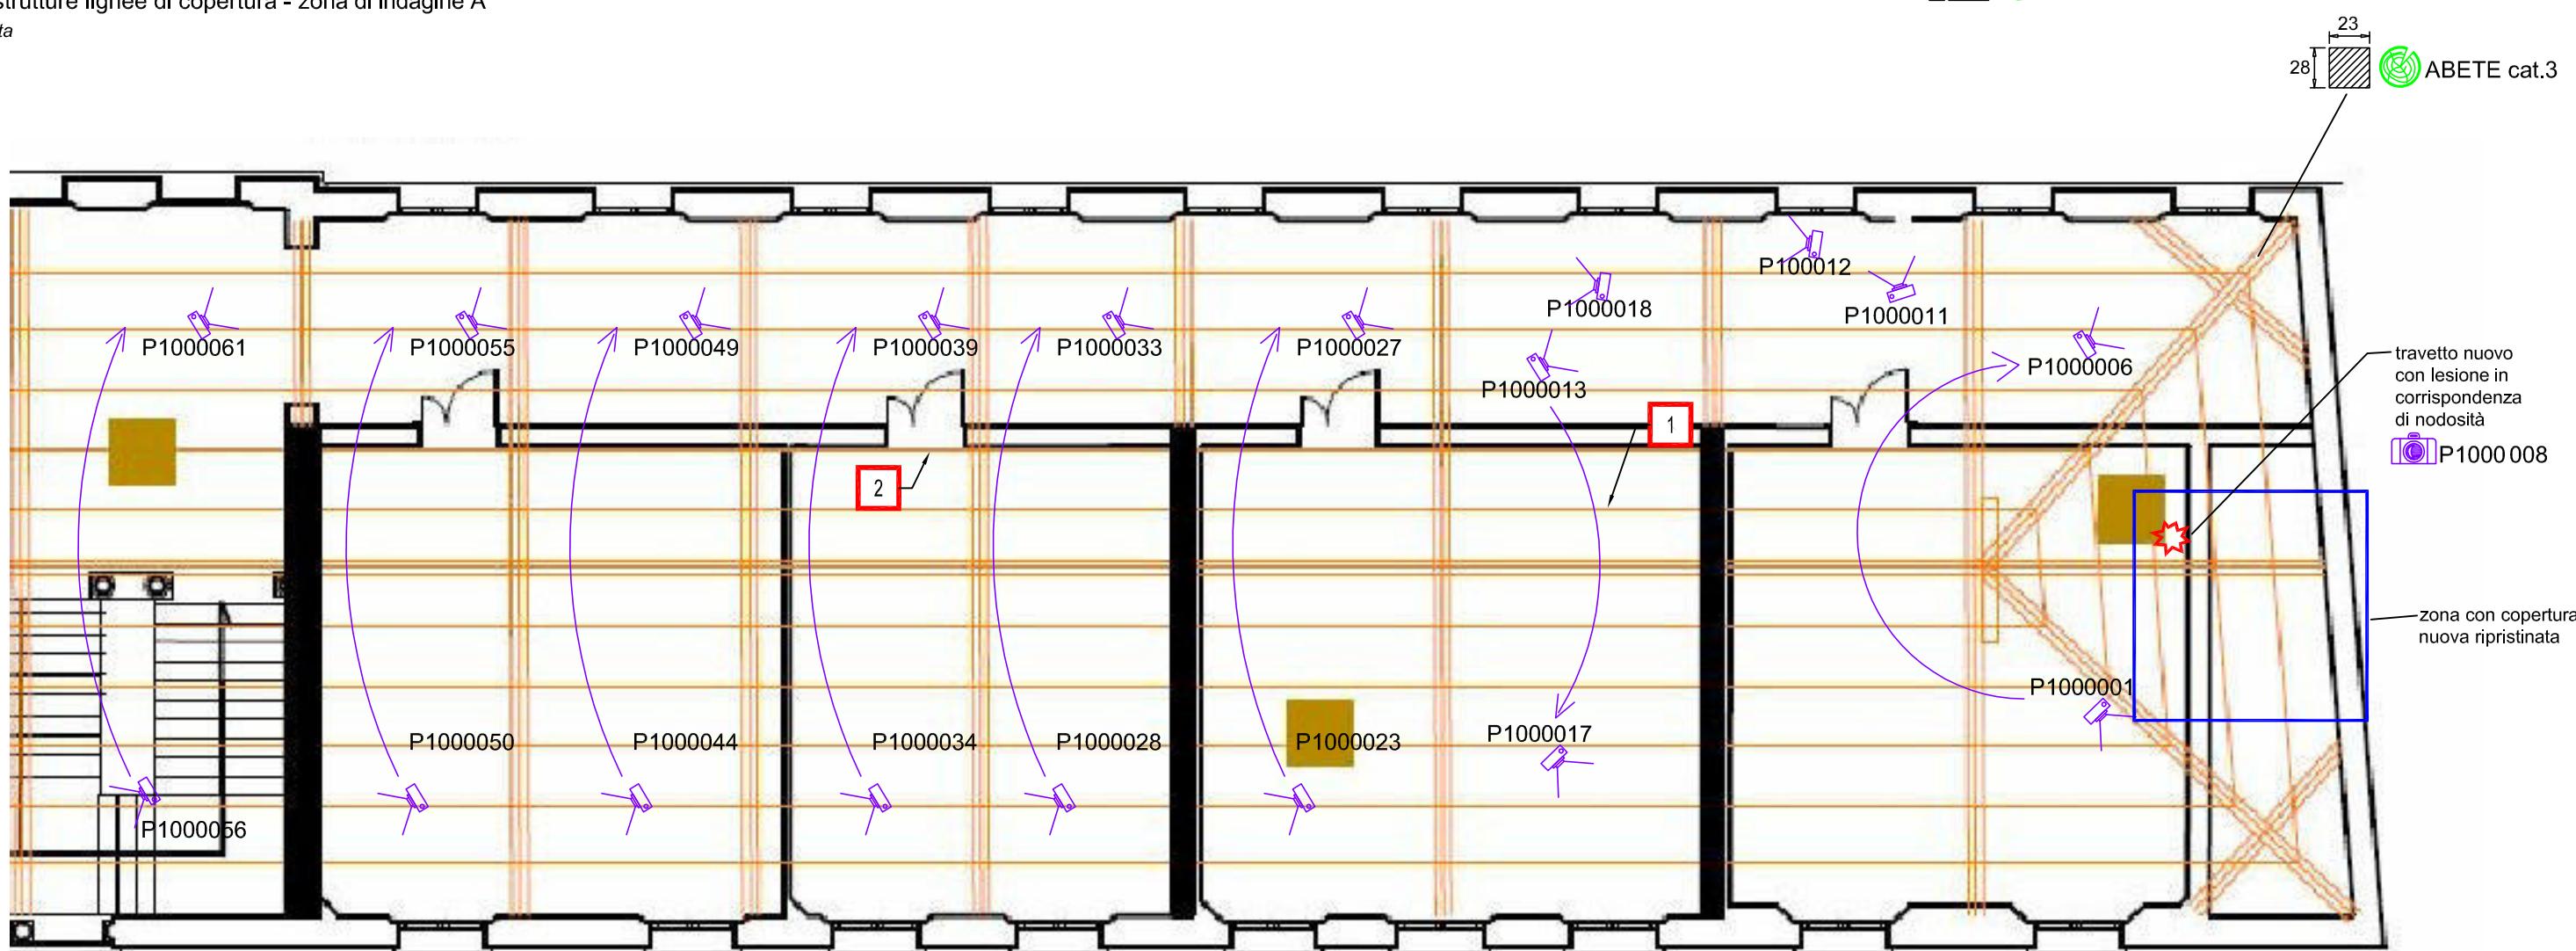
Schema strutture lignee di copertura - zona di indagine A

- attacco da insetti xilofagi (coleotteri Anobidi): durante le ispezioni si è riscontrata la occasionale presenza di fori di sfarfallamento e di porzioni, di limitata estensione, di tessuto ligneo degradato su alcuni degli elementi esaminati; il degrado riscontrato è di entità superficiale, con parziale riduzione della sezione efficace dell'elemento;

- su un travetto di orditura terziaria, di recente sostituzione nella zona Nord della copertura, è stata riscontrata una non grave ma anomala lesione creatasi fisiologicamente in corrispondenza di nodosità del legno.
