INTERVENTI DI MIGLIORAMENTO SISMICO PRESSO IL POLO TECNICO PROFESSIONALE DI LUGO SEZIONE PROFESSIONALE "E. STOPPA" DI VIA FRANCESCO BARACCA, 62 - LUGO (RA)
PNRR - NEXT GENERATION EU - Missione 4, Componente 1, Investimento 3.3
CUP : J42C20000850001

PROGETTO DEFINITIVO - ESECUTIVO

RELAZIONE STORICA ARTISTICA

Elaborato num: PDE_GEN_02	Revisione: 00	Data: Ottobre 2022	Scala:	Nome file: PDE_GEN_02_REL.STO_r00
-------------------------------------	-------------------------	------------------------------	--------	---

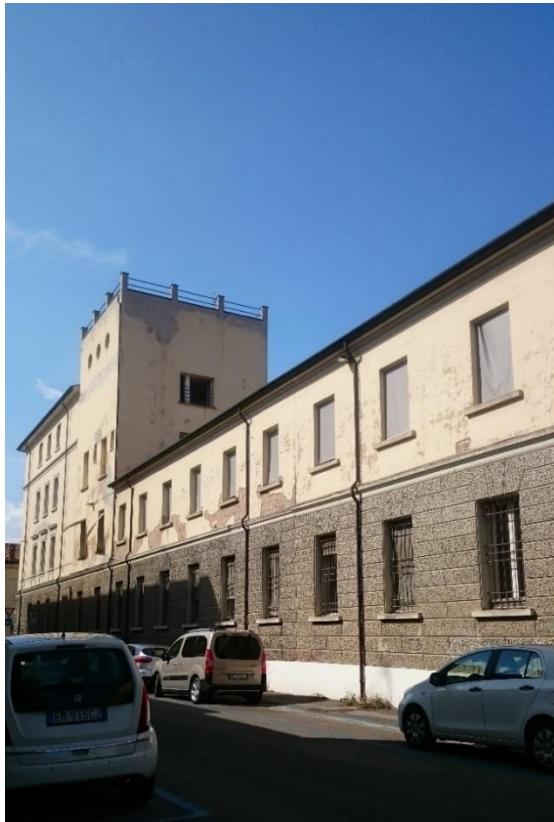
Durante la campagna di indagini sono stati riscontrati dissesti abbastanza significativi delle strutture esistenti, ulteriori danneggiamenti riguardano il **deterioramento degli intonaci esterni** sia sui prospetti lungo Via F. Cortesi sia nei prospetti del cortile interno, **la presenza di alcune fessurazioni nelle murature** (lato cortile interno), in corrispondenza dei pilastrini in mattoni pieni

che dividono le ampie finestre al piano terra e **fessurazioni “cielo-terra” in corrispondenza dei pilastri in c.a.** facenti parte della struttura portante esterna.

Vista del prospetto Corpo A su Via F. Cortesi

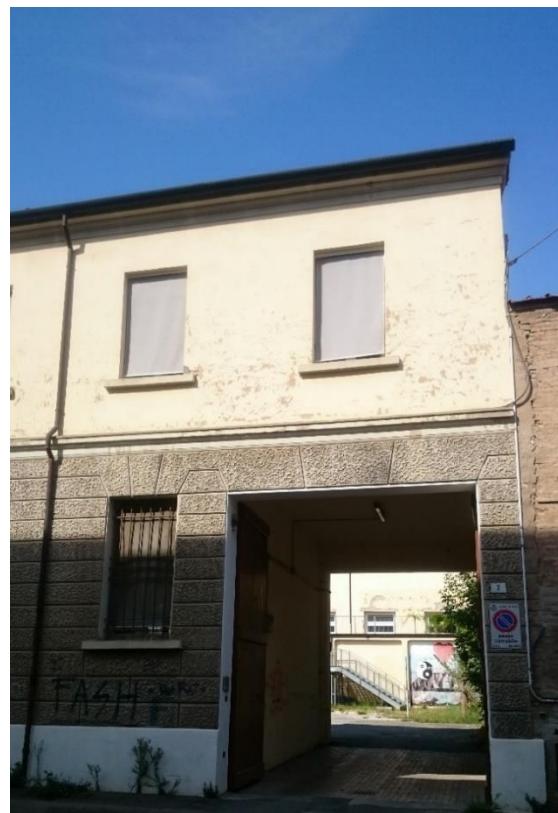
Vista parte terminale Corpo A su Via F. Cortesi

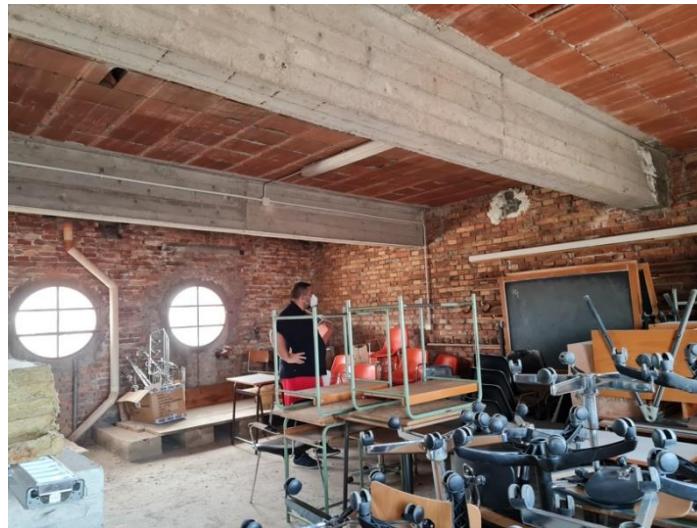
Al piano di sottotetto sono presenti due travi in c.a. a sostegno della copertura praticabile in latero-cemento.

Travi di copertura corpo B

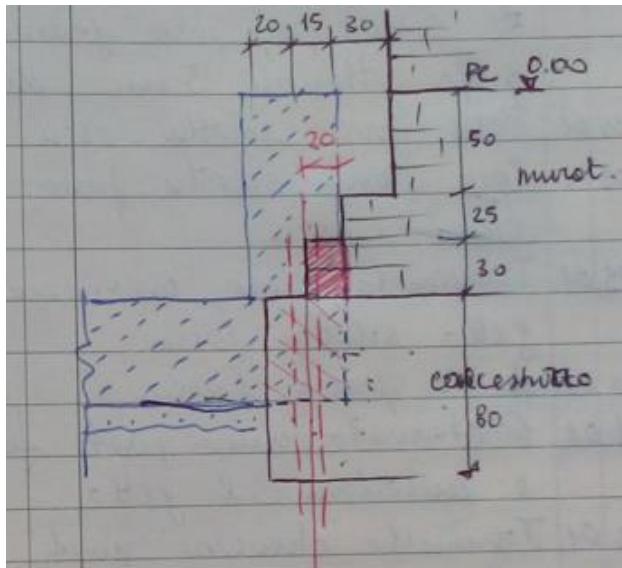
Il vano ascensore è stato realizzato in **muratura portante tipo Poroton**. Il vano risulta essere idoneamente giuntato rispetto alla struttura pre-esistente in corrispondenza dei diversi interpiani. Sono state realizzate delle opere in continuità solo in corrispondenza dei singoli impalcati dove si è resa necessaria l'apertura di fori in solai esistenti con realizzazione di travetti rompitratte ex-novo. La fondazione del vano ascensore è del tipo su pali. La realizzazione dello scavo fondale ha consentito di indagare le fondazioni esistenti della muratura portante principale del corpo. È stata riscontrata la presenza di **fondazioni in muratura di mattoni pieni e malta di calce**, come per l'elevazione con **allargamento dell'impronta “a gradini”** e una **sottofondazione in calcestruzzo**, ipotizzabile non armato, di altezza 80 cm. Complessivamente, le murature si ipotizzano fondate su travi con allargamenti laterali di 65 cm +65 cm + lo spessore murario e un **piano di posa che si attesta a circa -185 cm dal piano campagna**.

Schema fondazione rilevata alla base del Corpo B

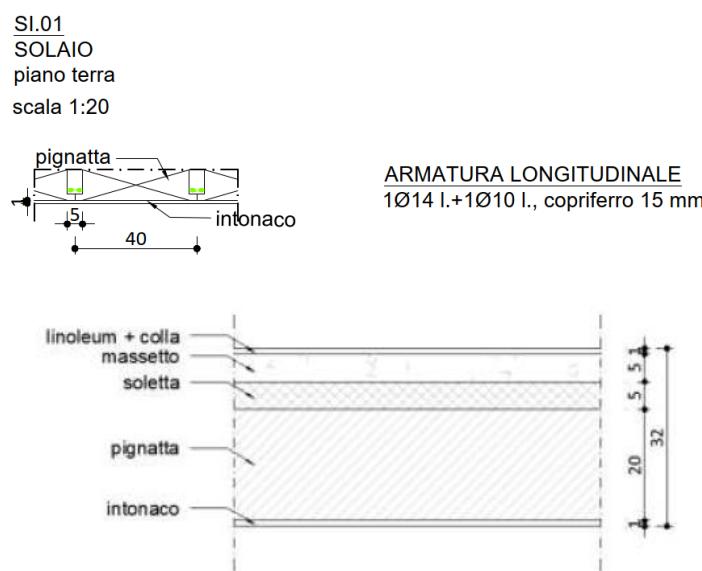
Il solaio del primo impalcato del corpo lato telaio in c.a. (lato via F. Cortesi) è un solaio 20+5 con travetti da 5 cm a passo 40 cm armati con 1φ14 e 1φ10.

Solaio calpestio piano primo -Corpo C- lato via Cortesi

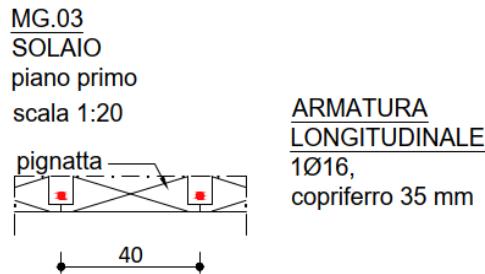
Il solaio del secondo impalcato (lato via F. Cortesi) è stato indagato con termocamera ad infrarossi, fornendo le seguenti informazioni in merito alla struttura del solaio.

Solaio secondo impalcato- Corpo C- lato via Cortesi

Il solaio con **travetti a passo 40 cm armati con 1φ16** sono considerati equivalenti al solaio immediatamente inferiore, si ipotizza dunque stessa stratigrafia. Stesse ipotesi verranno considerati per il solaio del calpestio del terzo impalcato.

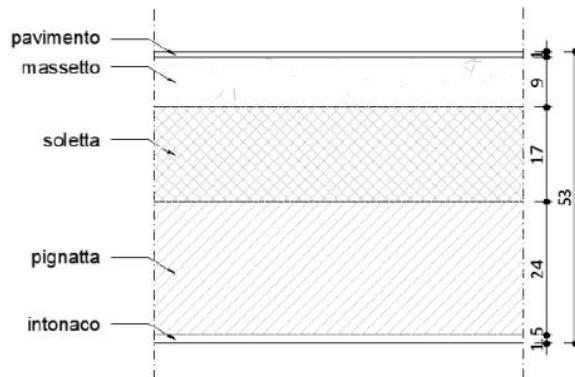
SI.02
SOLAIO
piano primo
scala 1:20

Solaio calpestio primo e secondo impalcato - Corpo C- lato palestre

Il solaio di tipo **latero-cementizio con travetti larghi 14 cm a passo 52 cm armati con 4 trecce φ3**, presenta una stratigrafia, caratterizzata da un **elevato peso proprio, travetti h 24 cm con soletta da 17 cm e massetto da 9 cm**.

Dato il notevole spessore e la tipologia costruttiva di entrambi i solai di calpestio (piano primo e piano secondo), possiamo affermare che siano stati **oggetto di interventi di modifica**, molto

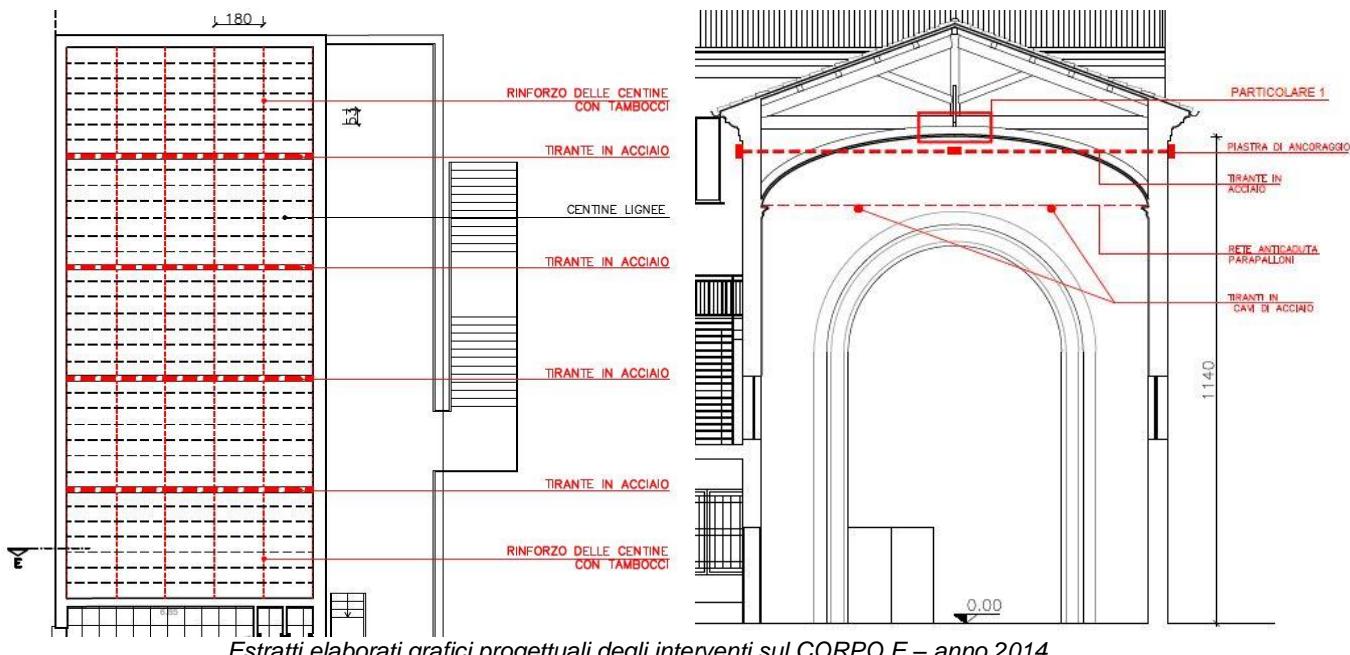
Altro importante intervento, come già per il CORPO D, è quello del 2014 per i “lavori in urgenza per la messa in sicurezza della volta del corpo palestra”. In questo periodo si è proceduto con:

- la bonifica dell’arellato,
- la posa di tiranti in acciaio disposti in corrispondenza delle capriate,
- l’irrigidimento della centinatura inserendo elementi lignei “tambocci” disposti perpendicolarmente all’orditura della centina;

- la disposizione di nastri in fibra di vetro sull'estradosso dell'arellato per il consolidamento della volta;
- il ripristino delle superfici distaccate e alla risarcitura delle diverse fessurazioni evidenziate con l'utilizzo di garze e malta di gesso;
- l'installazione una rete anticaduta a maglia fine tesa con cavi di acciaio disposta orizzontalmente all'imposta della volta e rinforzata trasversalmente da tenditori in acciaio per la protezione della volta da urti accidentali.

Estratti elaborati grafici progettuali degli interventi sul CORPO E – anno 2014

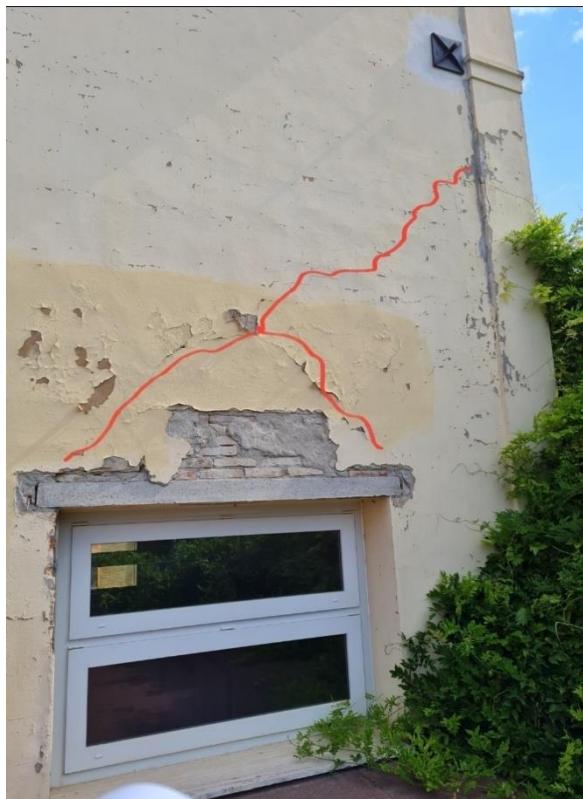
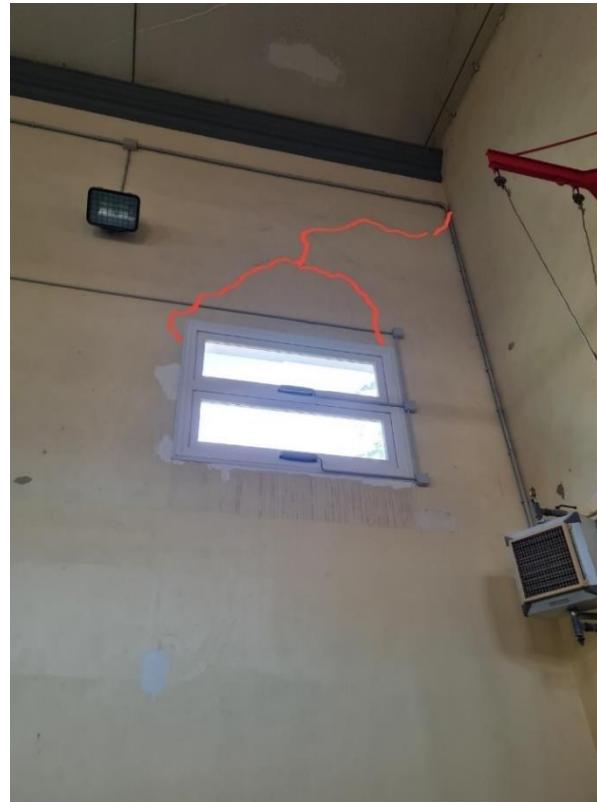
Anche le fasce murarie del CORPO E risultano nello stato di fatto molto danneggiate, con presenza di fessure diffuse. Le fasce murarie si ipotizzano plasticizzare e non idonee a svolgere la funzione di trave di accoppiamento dei maschi murari in condizioni sismiche.

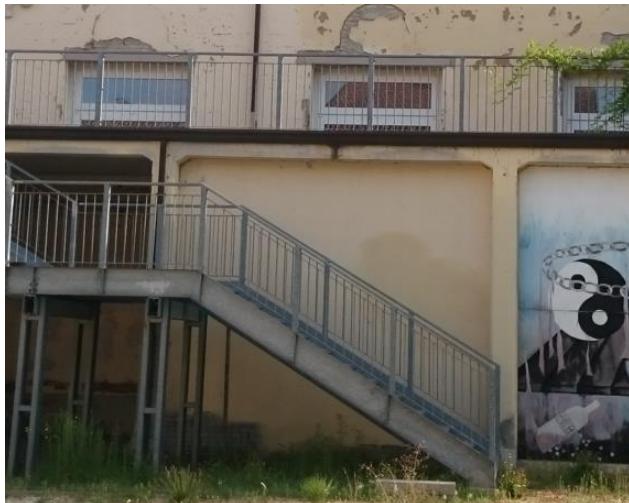
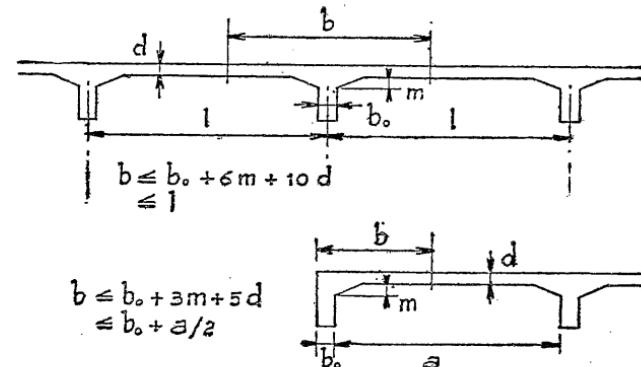
Fig. 5.

Regio Decreto Legge 16 Novembre 1939: Norme per l'esecuzione delle opere in conglomerato cementizio semplice od armato: dettagli costruttivi

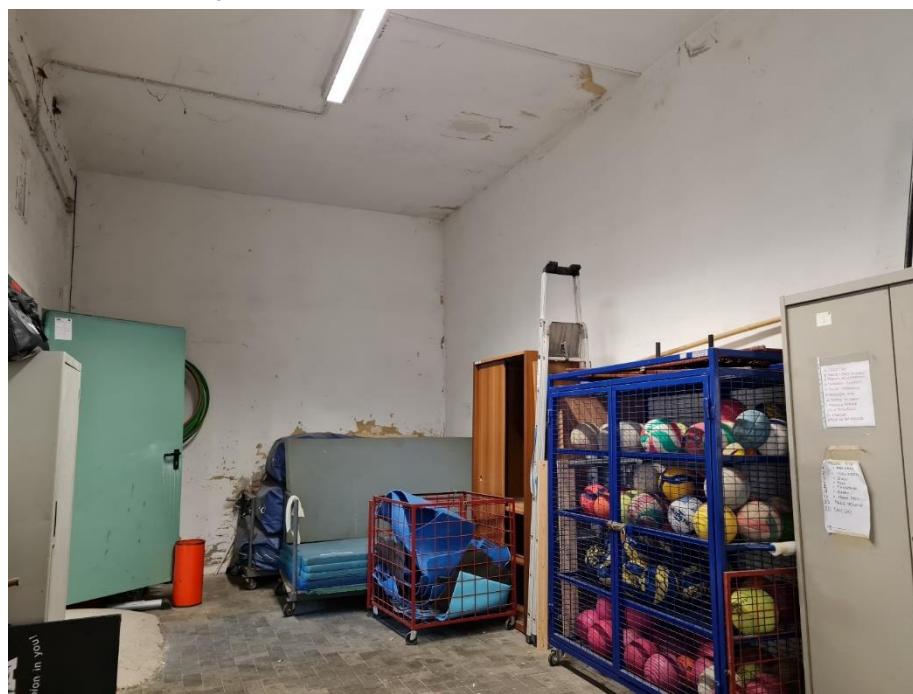
Interno del magazzino della palestra – piano terra ricavato al di sotto del portico
