**Settore Edilizia Scolastica  
e Patrimonio**

**LAVORI DI MESSA IN SICUREZZA ED EFFICIENTAMENTO ENERGETICO ATTRAVERSO LA SOSTITUZIONE DI MANTI DI COPERTURA DEL POLO TECNICO PROFESSIONALE DI LUGO SEDE DELL'I.T.C.G. "G. COMPAGNONI" - I.T.I.S. "G. MARCONI" VIA LUMAGNI, 26/28 - LUGO (RA). CUP J41D20000270001**

# IL PROGETTO

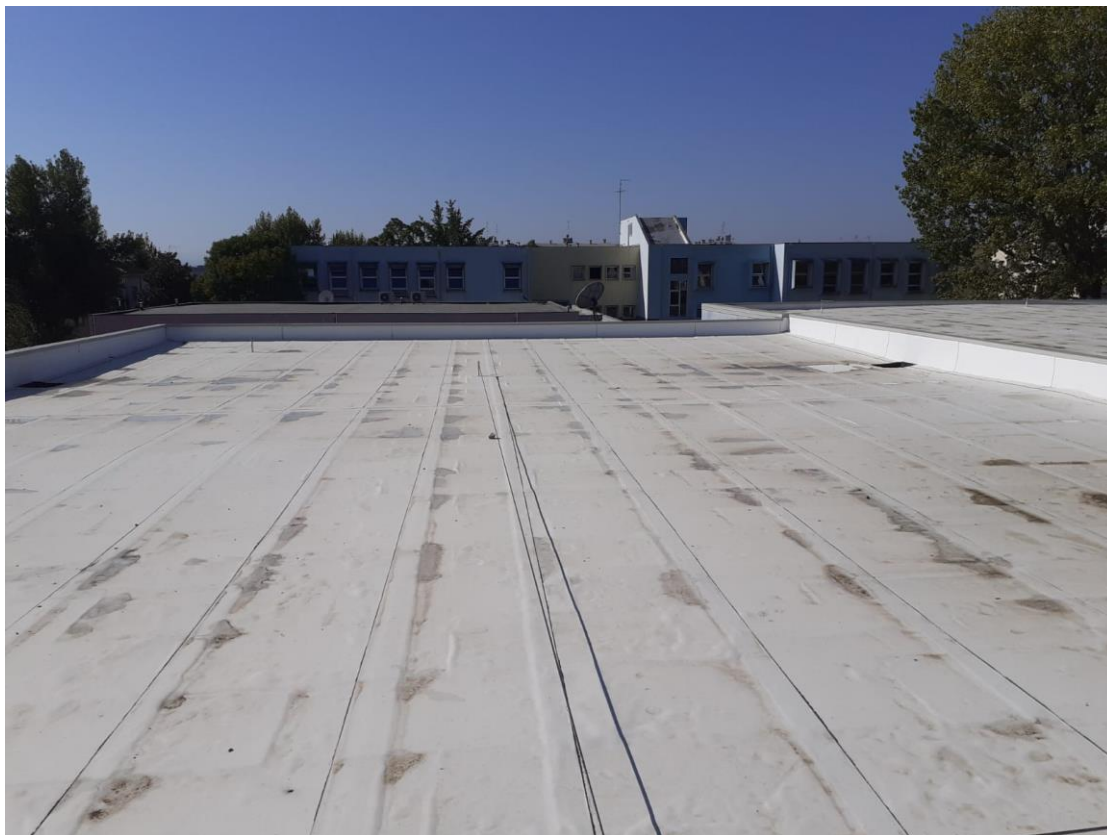
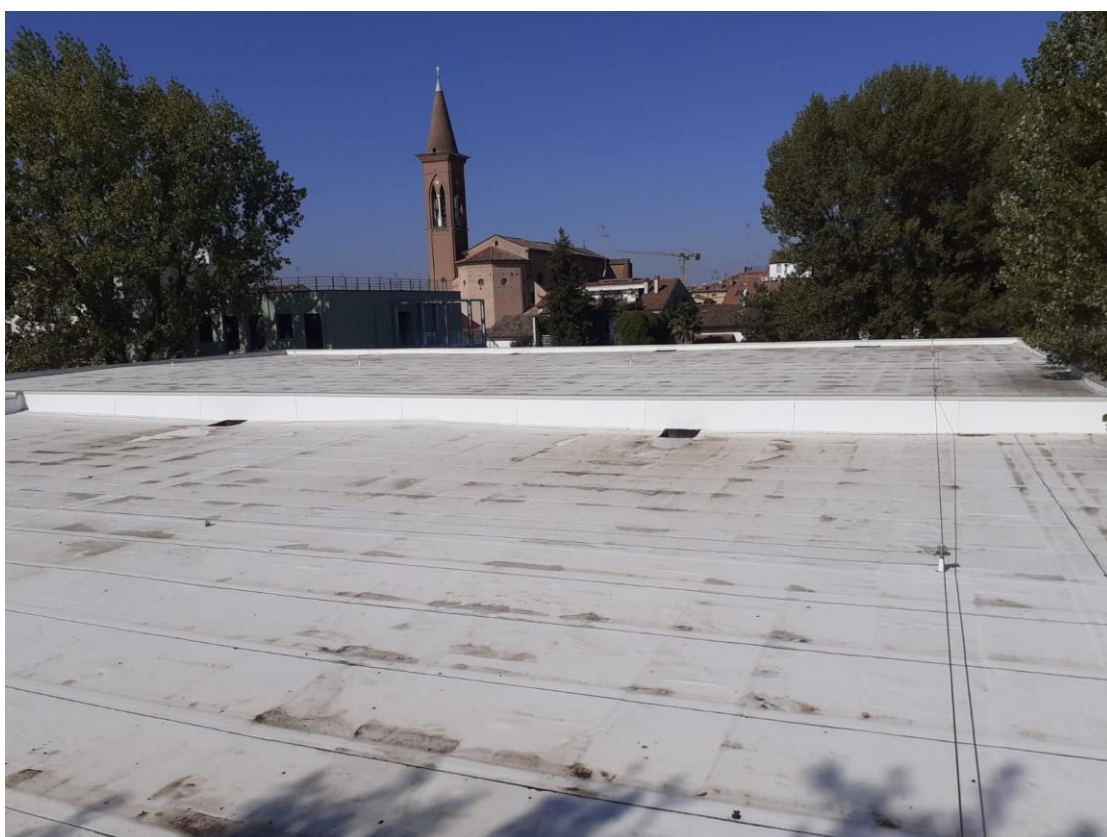
**Ultimazione lavori:** 13 settembre 2022 – Lavori conclusi

- la rimozione degli attuali manti impermeabilizzanti ammalorati composti da guaina bituminosa e dal sottostante materassino in lana di roccia, previa rimozione della relativa lattoneria;

- le nuove coperture saranno eseguite tramite l'installazione di una nuova membrana bituminosa tipo "DERBIBRITE NT" biarmata da 4 mm di spessore montata a freddo con un adesivo bituminoso tipo "Derbibond NT", preceduta dalla posa di un isolamento in pannelli coibentanti in poliuretano espanso rivestito superiormente con fibra minerale saturata per uno spessore medio complessivo di mm 120, previa l'installazione della sottostante barriera al vapore da mm 3;

- completano i lavori l'impermeabilizzazione dei risvolti sui muretti verticali e la sostituzione di alcuni cupolini in polycarbonato della zona spogliatoi, la sostituzione completa della lattoneria previo smontaggio della esistente e la rimessa in quota dei bocchettoni di deflusso delle acque piovane;
